Batenburg 1991/92

** Overzicht van de resultaten van de zomercompagne 1991 **

T.C. BAUER.

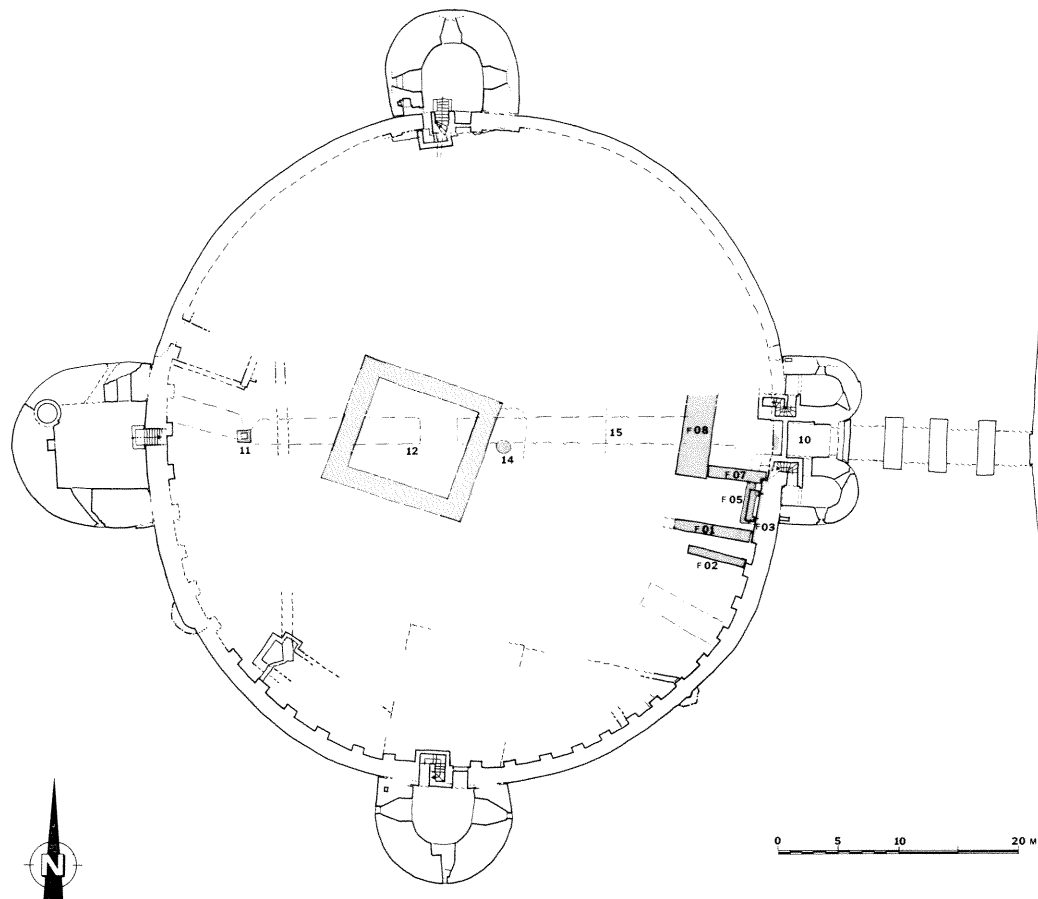
Afb. 1 Plattegrond kasteelruïne Batenburg met de resultaten van het onderzoek van 1991. (Tek. T.C. Bauer)

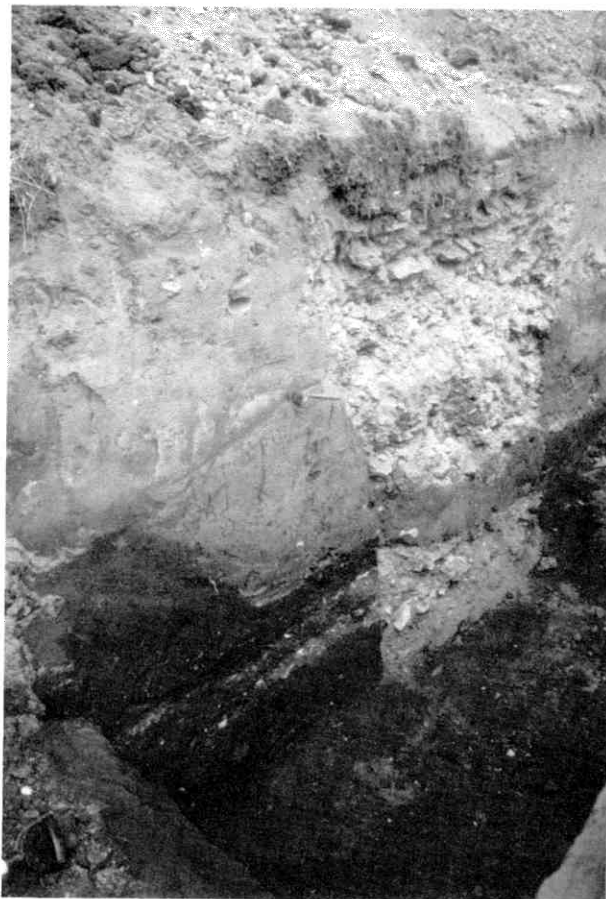
Het vervolg van de sleuf bracht naast de uitbraaksporen van de binnenmuur van de westvleugel uit 1686 – nu duidelijker dan in de sleuf van vorig jaar – een veel groter en dieper doorgaande verstoring aan het licht. Dit bleek de geheel uitgebroken fundering van een ongeveer vierkant bouwwerk te zijn, hoogstwaarschijnlijk een (woon)toren uit de 12de eeuw (blijkens het schervenmateriaal). Het uitbraakspoor verliep schuin door de sleuf: gereconstrueerde muurdikte ca. 1,5 m. Vervolgens werd ook de oostelijke tegenhanger ontdekt, waarna een globale afmetingsbepaling mogelijk was. [12]

Een vlakje, net tot onder de 19de eeuwse verstoringen, bracht duidelijk de noordwesthoek in het zicht, tesamen met een peiling op de zuidoosthoek gaf dit de mogelijkheid de toren in plattegrond te reconstrueren (afm. ca. 11 x 12 m; zie plattegrond).

Afb. 2 Uitbraak van de torenwand in sleuf 12.
