Genhoes te Brunssum (L)

Een Bouwhistorisch-Archeologisch onderzoek

T.C. BAUER EN A.J.A.M. CORTEN

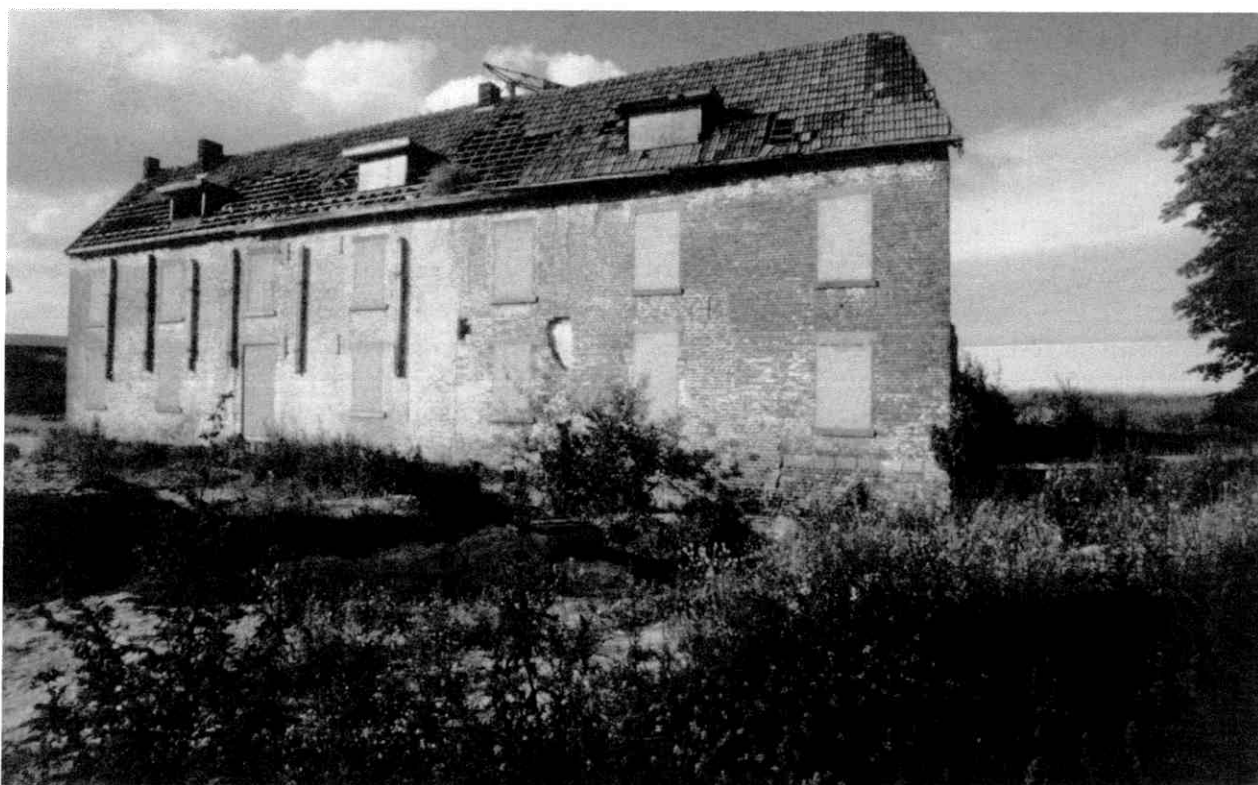
Ongeveer 1000 m ten noordoosten van de dorpskern van Brunssum liggen aan de oostzijde van de weg naar Schinveld de overblijfselen van een grotendeels in zeer slechte staat verkerende kasteelboerderij genaamd Genhoes; het voormalige “kasteel” van Brunssum. In 1982 deed de Stichting “Historische Bron van Brunsham” een beleidsnotitie het licht zien genaamd: “Op Genhoes behouden, de moeite waard”, waarin mogelijkheden werden aangegeven voor rehabilitatie en herstel van het voor de sloop bestemde complex. Hierin werd gewezen zowel op de architectonische, historische en landschappelijke kwaliteiten van het vervallen monument, als op de gebruikseisen en de financiële en technische consequenties bij een eventuele restauratie. Teneinde een verantwoord herstelplan te

Afb. 1. Huidige toestand.

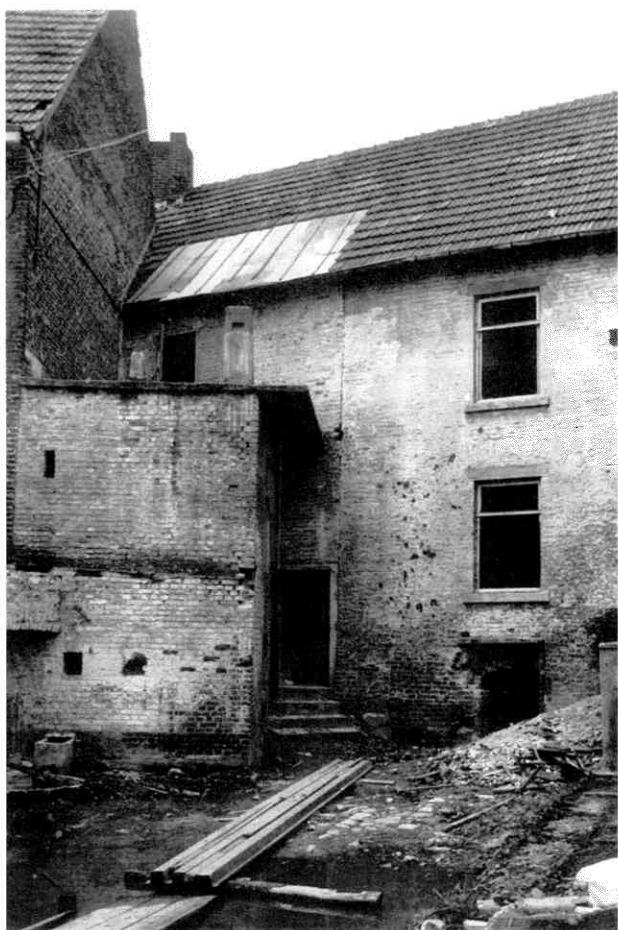
Afb. 10. De poortdoorgang aan de binnenpleinzijde in 1983.

(Afb 9 D). Momenteel zijn zowel aan de binnenpleinzijde als aan de buiten- of veldzijde doorgaande verticale bouwnaden van de doorgang waarneembaar. De dichtgezette doorgang, overspannen met een éénsteensboog, tekent zich aan de kant van het binnenplein, ondanks de vele lagen kalk, nog duidelijk af (Afb. 10 en 11).

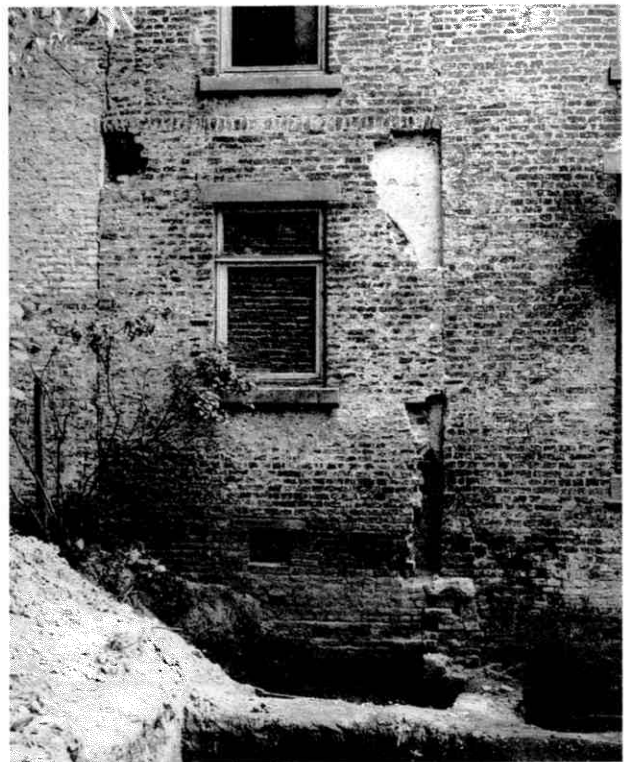
Aan de buitenzijde daarentegen was op het eerste gezicht van een boogvormige doorgang niets te bespeuren. Twee verticale bouwnaden, ter hoogte van de verdiepingvloer verbonden door een rollaag, deden echter vermoeden dat de gezochte doorgang nog wel achter een latere beklamping aanwezig zou kunnen zijn. Na het gedeeltelijk verwijderen van een halfsteens klamplaat kwam inderdaad een deel van de poortboog te voorschijn (Afb. 12).

De wit gepleisterde ingangsboog bevond zich in een circa 10 cm verdiept vlak, waarin vroeger de beweegbare brug in verticale stand grotendeels kon verzinken. Links bovenin is een opening zichtbaar waarachter zelfs nog de katrol aanwezig is, waarmee de brug met behulp van een ketting kon worden opgehaald.

Afb. 12. Voorgevel van het poortgebouw met de dichtgezette poortdoorgang en de katrol (linksboven).

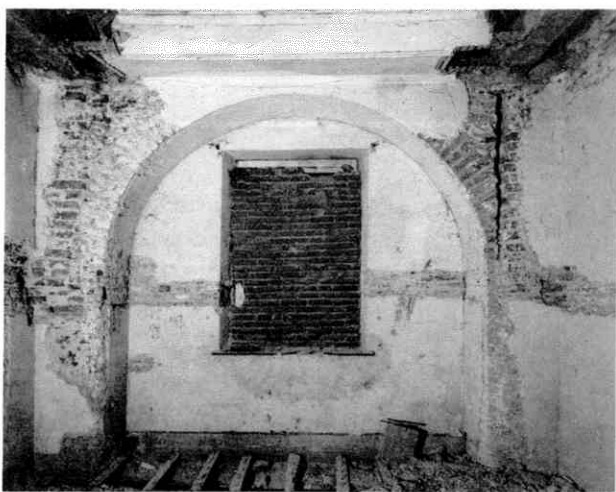
In de voormalige brugkelder, die na het afsluiten van de poortdoorgangen overdekt werd door een tongewelf, is in later tijd nog een betonvloer aangebracht, waardoor verder funderingsonderzoek niet mogelijk was. De boogvormige openingen van de voormalige doorgang waren in het interieur van het poortgebouw, zowel aan voor- als achterzijde, duidelijk zichtbaar (Afb. 14).

De nissen in de zijwangen van de poortdoorgang zijn
 in de (late) 19de eeuw dichtgemetseld toen deze door-
 gang kamer werd. Enige tijd later werden ze echter
 weer doorgebroken om een verbinding met de aan-
 grenzende bebouwing te realiseren. Er is geen spoor
 gevonden van originele openingen in de zijwanden,
 zodat moet worden aangenomen dat men eertijds al-
 leen buitenom de aangrenzende ruimten kon betre-
 den. In de westelijke nis werd later een stookplaats
 aangebracht, door het naar onderen doortrekken van
 een al op de verdieping aanwezig schoorsteenkanaal.
 De reeds genoemde katrol van de oudste brug is ook
 aan de binnenzijde van de voorgevel zichtbaar. De
 over de katrol lopende ketting had daar een lange
 smalle, naar onder ondieper wordende gleuf in de
 muur geslepen (Afb. 14). De verdiepingsbalklaag

Afb. 14. Interieur van het poortgebouw, gezien naar het zuiden; rechtsboven de gleuf van de brugketting.

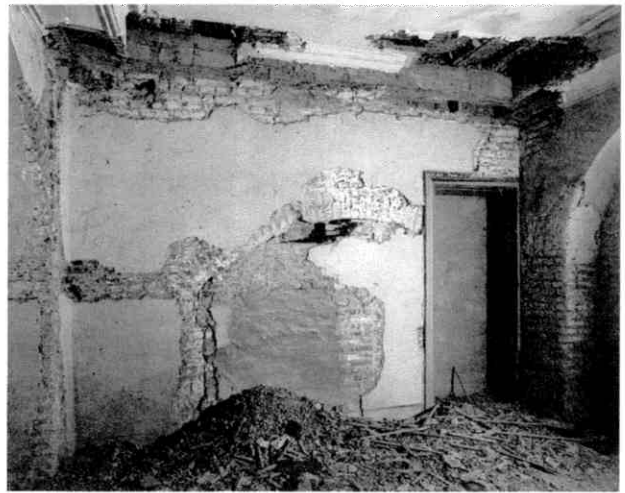
met bogen overspannen nissen uitgespaard; spaarvel-
 den die eertijds tevens dienden als zitbanken (Afb. 15).

De onderzijde van deze nissen lag ongeveer 30 cm
 onder de huidige vloer. Het oorspronkelijke loopvlak
 in de doorgang zal zich 50 cm onder de bodem van
 deze nissen bevonden hebben, overeenkomstig met
 het niveau waarop het scharnierblok aan de buitenzij-
 de ligt. Het hoogteverschil met nog aanwezige restan-
 ten van plaveisel op het binnenplein bleek daarente-
 gen vrij groot. Het is daarom waarschijnlijk dat, na
 het buiten gebruik stellen van de brug, de doorrit een
 halve meter werd afgegraven met de bedoeling een
 grotere doorrijhoogte te verkrijgen.

Afb. 15. Interieur van het poortgebouw met de sporen van een der zitnissen in de zijwand.

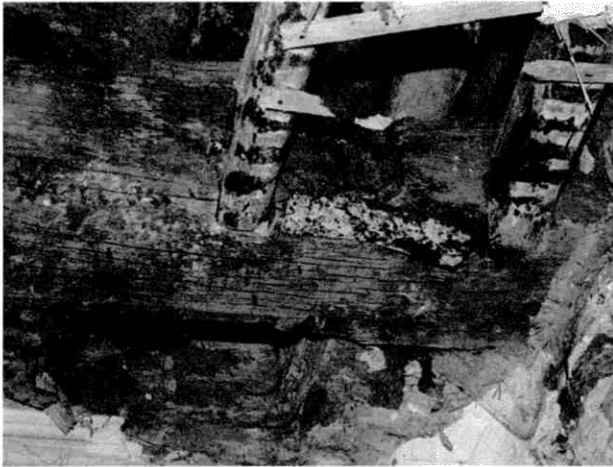
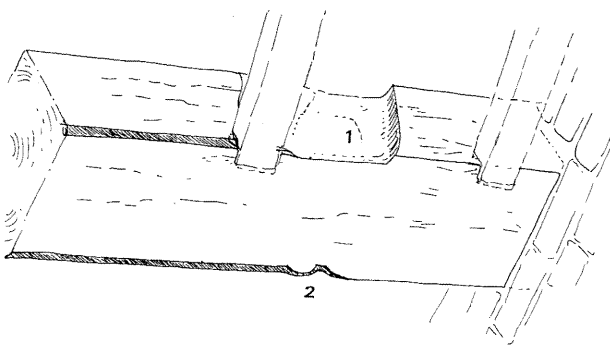
bleek te zijn aangepast aan de tweede brug: de ophaal-
 brug met bomen. Een zware moerbalk ligt als een
 soort strijkbalk langs de gevel aan het binnenplein. In
 deze balk zijn de beide andere moerbalken, die even-
 wijdig aan de poortzijwangen lopen, opgelegd met
 een ravelconstructie. Daardoor ontstond een ruim
 middenvak zonder balken waarin het binnenwerkse
 deel van de brugbomen met het tussenliggende con-
 tragewicht, tijdens het neerlaten van de brug ongehinderd
 kon verzinken. De aftekening van de scharnier-
 punten van de brugbomen (en mogelijk ook van de
 poortdeuren) is in beide moerbalken nabij de voorge-
 vel nog terug te vinden. Deze balken zijn aan de on-
 derzijde van een profilering voorzien (een zogenaam-
 de biljoening) die 50 cm voor de gevel, ter plaatse van
 de scharnieraftekening, eindigt (Afb. 16).

Afb. 16. De scharnieraftekening (1) op de moerbalk en de profilering (2) daarvan.

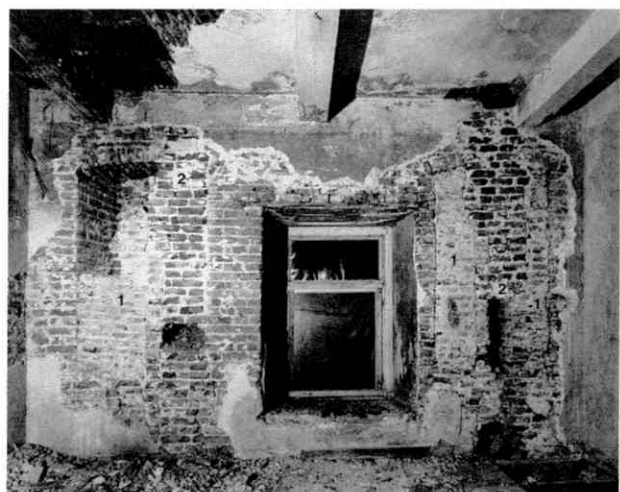
Aan de voorgevel is in de loop der tijd zoveel veranderd, dat van het oorspronkelijke muurwerk slechts weinig was overgebleven. Van origine zijn er boven de doorgang twee vrij smalle hoge vensters geweest, waarschijnlijk in de vorm van kloosterkozijnen met een natuurstenen omlijsting, voorzien van schuin verloopende neggen en afgedekt door segmentboogjes (Afb. 9 C). Reconstructie van grootte en ligging bleek mogelijk na ontleistering aan de binnenzijde. De buitenzijde vertoont momenteel geen sporen meer van deze vensters, vanwege een grootschalige beklamping in later tijd. De vensters hebben behoord bij de fase van de oudste brug met slechts een ketting en (open) brugkelder. Ze zijn dichtgezet op het moment dat de ophaalbrug met bomen werd geplaatst en de sleuven daarvoor in het muurwerk werden ingehakt (Afb. 17).

Afb. 17. Verdieping van het poortgebouw met de dichtgezette vensters (1) en sleuven voor de ophaalbrug (2).

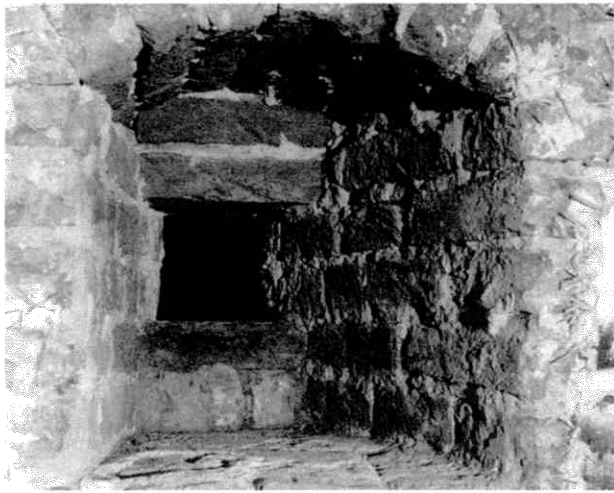
In de achtergevel, die minder is veranderd, zijn met name de twee schietgaten van belang, waarmee het binnenplein bestreken kon worden (Afb. 9 H). Het schietgat aan de kant van de poortwachterswoning vertoont een zodanige asymmetrische afschuining dat daarmee vooral de toegang tot het herenhuis onder schot genomen kon worden. Het andere, meer symmetrische, schietgat bezit onderin nog een houten balkje waar een vuurwapen, wellicht een haakbus, op kon rusten (Afb. 18).

Eerstgenoemde schietspleet is na het dichtzetten nog enige tijd benut als lampnisje, gezien de roetsporen op de leempleisterlaag.

Afb. 18. Verdieping van het poortgebouw, het schietgat aan de zijde van het binnenplein met het houten bakje onderin.

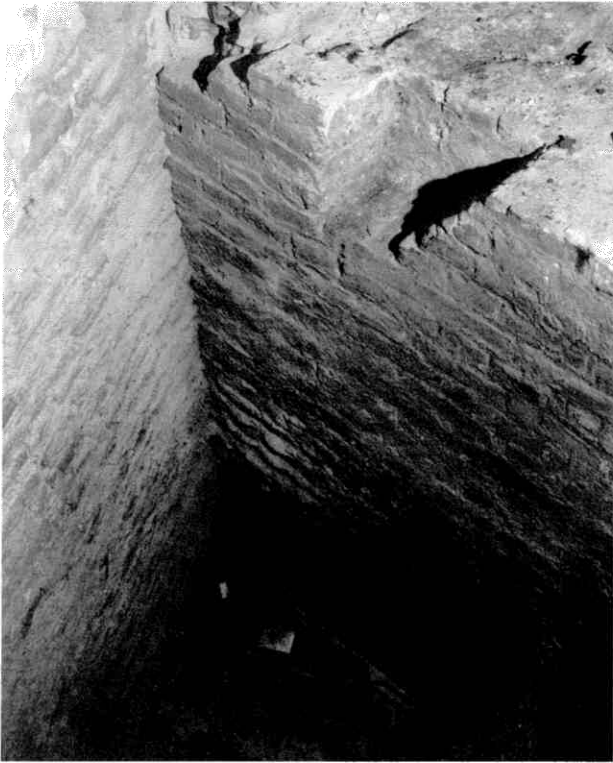
Afb. 19. De fundering van de achterwand van de poortaanbouw, met een uitsparing voor een vakwerkstijl; onderin: speciebaarden.

bereikt, bleek zoals verwacht, de oudste en gezet tot in de ongeroerde grond zonder zichtbare insteek. Van deze oudste muur verdient met name een gedeelte met speciebaarden vermelding (Afb. 19), mogelijk heeft ooit hier de bekading van de veronderstelde gracht tussen herenhuis en boerderij op aangesloten. Het baksteenformaat bedraagt 27 x 13 x 5,5 cm.

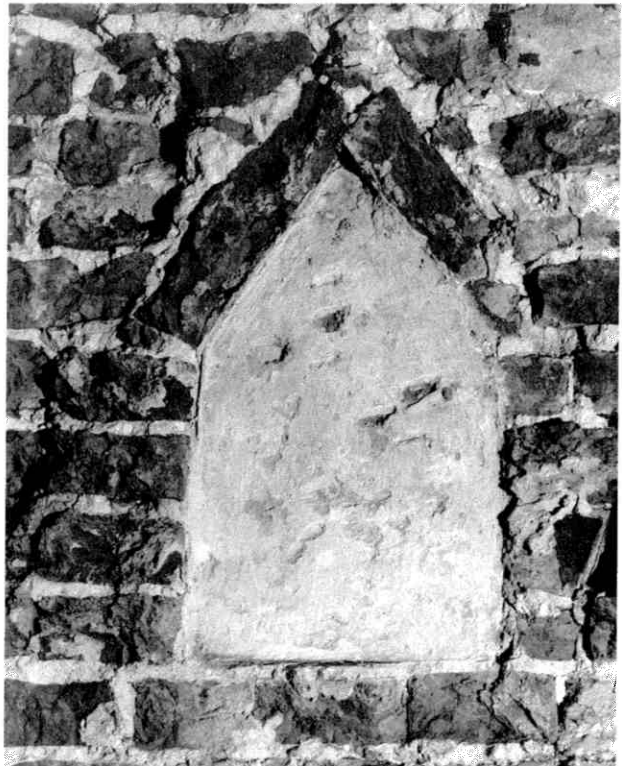
Afb. 20. Het kaars- of lampnisje in de poort-zijwand.

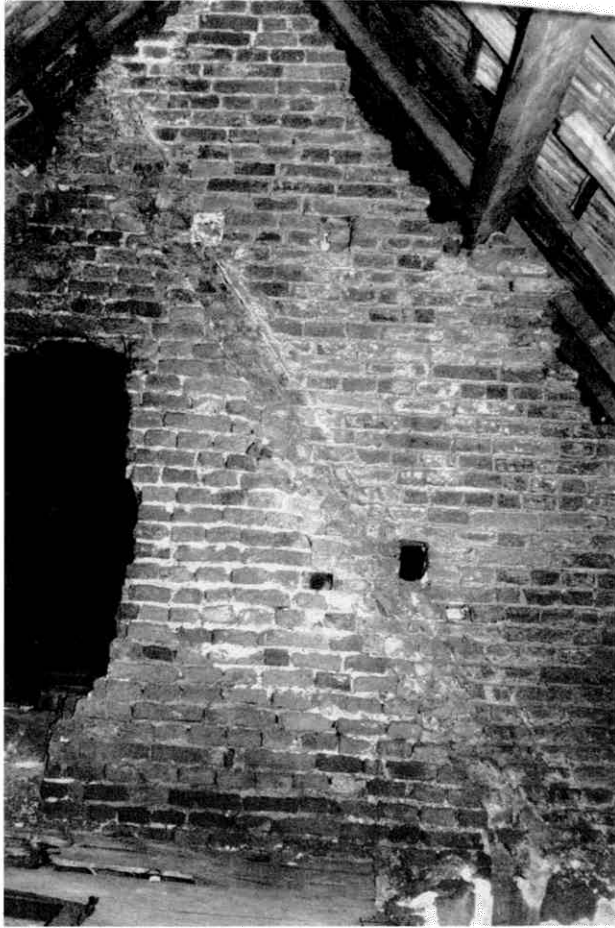
Op de verdieping is de, thans dichtgezette, rechter doorgang later in de muur ingehakt en van een boogvormige afdekking voorzien, mogelijk ter vergroting van een oorspronkelijke doorgang. Op deze oudere doorgang wijzen zowel de inboeting onder de drempel als de sporen van treden. Het vloerniveau van de aanbouw met de (open) galerij zal lager gelegen hebben dan dat in de kamer boven de poort. Een aanwijzing hiervoor vormt een niet afgekapte horizontale strook in het muurvlak die de plaats van een strijk-balk zou kunnen markeren. De linkerdoorgang is hoogstwaarschijnlijk niet origineel; men kon blijkbaar niet binnendoor vanuit de poortwachterswoning het vertrek boven de poortdoorgang betreden. Vanaf de tweede verdiepingvloer verloopt bovengenoemde verspringing in het muurwerk schuin links naar boven in de richting van een daknok, die lager lag dan de nok van de poorttoren (Afb. 21).

De poortwachterswoning sloot derhalve met een lagere kap aan tegen de poorttoren, die toen waarschijnlijk dwarsgeplaatste topgevels (trapgevels ?) zal hebben gehad met daartussen een zadeldak. De aankapping zal aan de binnenpleinzijde wel zijn doorgetrokken tot zeker aan de achtergevel van de poortdoorgang, aldus de galerij overdekkend, hetgeen aan een vage dakmoet nog te zien is. De doorgang in de scheidingmuur tussen poortgebouw en aanbouw op de zolderverdieping is origineel. De huidige dakconstructie dateert uit omstreeks 1930.

Afb. 21. Oostelijke poort-zijwand, aftekening van de lagere aankapping van de poortaanbouw.

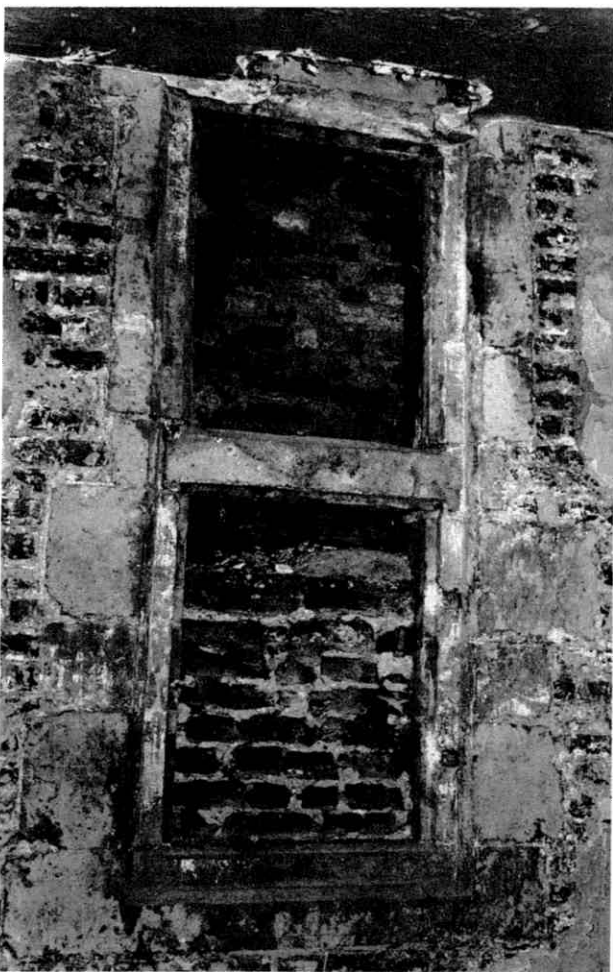
villa en de poortwachterswoning. Daar kwam achter de pleisterlaag een geruime tijd voor de bouw van de keuken dichtgezet venster met een omlijsting van natuursteenblokken tevoorschijn (Afb. 22)

Dit venster, een zogenaamd kloosterkozijn (of tussendorpelvenster), had profileringen die wijzen op een datering in de (late) zestiende eeuw. Daar ook enige omlijstingsblokken al oudere beschadigingen vertoonden, mag worden aangenomen dat het venster bij de plaatsing in 1678 niet nieuw was. Mogelijk was het afkomstig van het naburige, vervallen en in die tijd afgebroken kasteel Rozengaard. De omlijsting bestond uit in hoofdzaak hardsteen-blokken met een frijnslag, afgewisseld met enkele blokken van zandsteen en Kunrader of harde mergel. In boven-, tussen- en onderdorpel waren uitsparingen voor diefijzers, het bovendeel bezat een ondiepe glassponning, de onderhelft bevatte luikspionningen met de bijbehorende uitsparingen voor scharnieren en sluiting.

Boven de bovendorpel is in het metselwerk een driehoekige ontlastingsconstructie aangebracht in de vorm van een accoladeboog. In later tijd, nadat het venster al was dichtgemetseld, is de muuropening vanuit de binnenzijde van het herenhuis nog benut als nis. Dit bleek uit de afpleistering met leem en stro, doorlopend over de dagkanten van venster en binnenkant van de opvulling.

Afb. 22. De natuurstenen vensteromlijsting in de westgevel van het herenhuis.

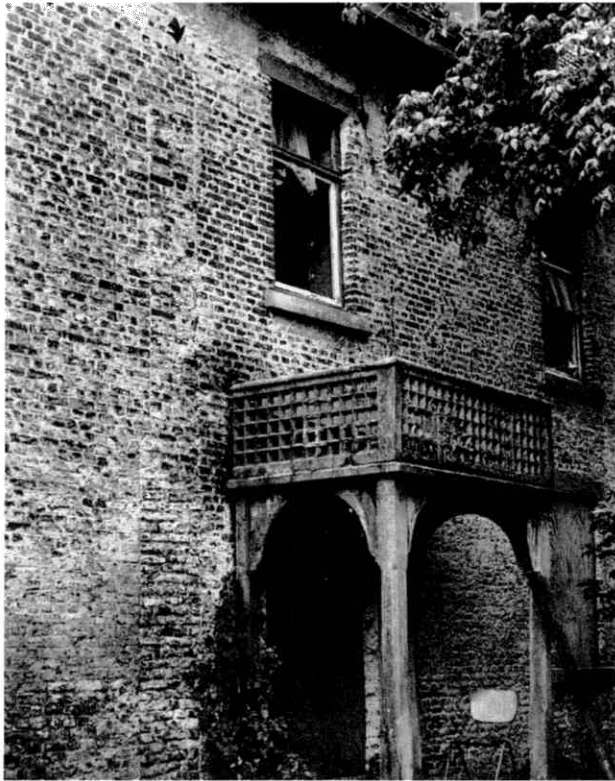
Afb. 23. Het muurfragment van de zijgevel van de voormalige pachterswoning.

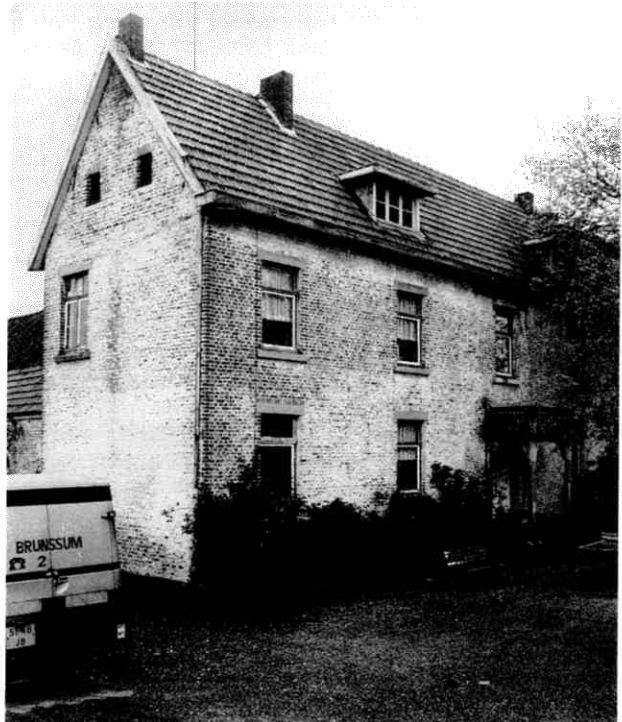
Afb. 24. De in de negentiende eeuw naar het westen uitgebreide woonvleugel met topgevel uit 1930.
