Genhoes te Brunssum (L)

Een Bouwhistorisch-Archeologisch onderzoek (vervolg)

7 De stalvleugel

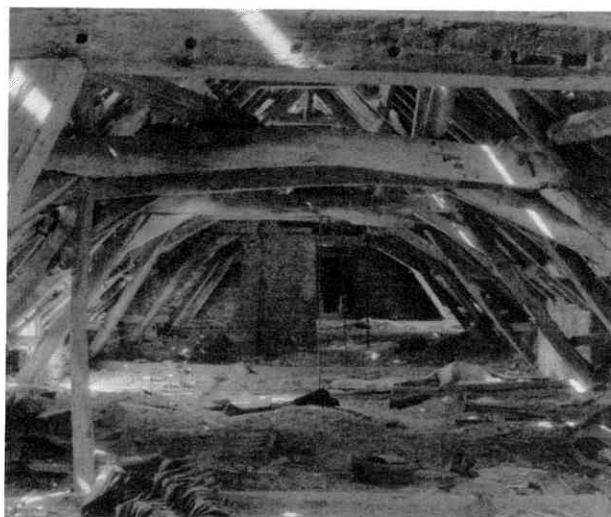
Afb. 26 De spanten van de stalvleugel.

De kapconstructie was nog grotendeels origineel en verkeerde in redelijke conditie, dit in tegenstelling tot de moerbalken die de spanten droegen en die in ernstige mate waren aangetast. Een deel van de zoldervloer was vervangen door een betonconstructie. Daar waar de oorspronkelijke kinderbinten nog aanwezig waren, zagen we de gebruikelijke afwerking met troggewelfjes van twijgen en leempleister.

De kapsepanten (gebinten) bestonden uit een schaargebint waarop een spruit met gordingen en een nokgording (Afb. 26).

Een makelaar ontbrak, er waren kleine schoren als windverband. De gordingen lagen niet op de spantbenen (schoorstijlen), maar in één vlak daarmee. Ongebruikelijk was het dubbele spantbeen, lopend van het boveinde van de stijlen naar de muurplaat. Op het buitenste spantbeen was ongeveer halverwege de onderste gording opgelegd. (Afb. 11, pag. 320)

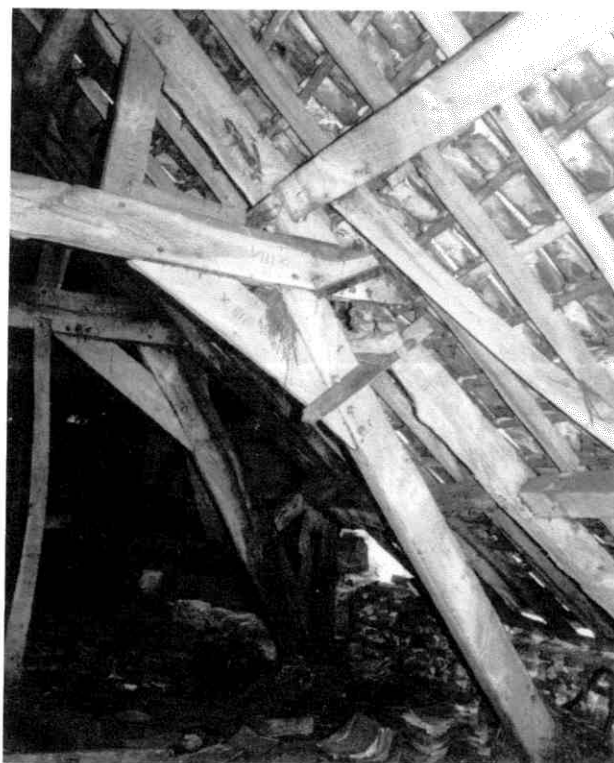
Afb. 27 Telmerken op de spantdelen in de stalvleugel.

Een zeer volledig systeem van gehakte telmerken was toegepast om de vooraf vervaardigde onderdelen van de kapconstructie op juiste wijze te kunnen plaatsen: te beginnen bij de poortvleugel waren de negen com-

plete spanten genummerd van I tot en met VIII (Afb. 27). Het teken X gaf het onderscheid aan tussen links en rechts (X is in dit geval rechts, de binnenpleinzijde). Van de gordingen is aangegeven op welke hoogte ze lagen (I tot VIII) en in welk tussenvak. Kleinere onderdelen zoals schoren en windverbanden waren eveneens consequent gemerkt, daarnaast vonden we overal pasmerken terug.

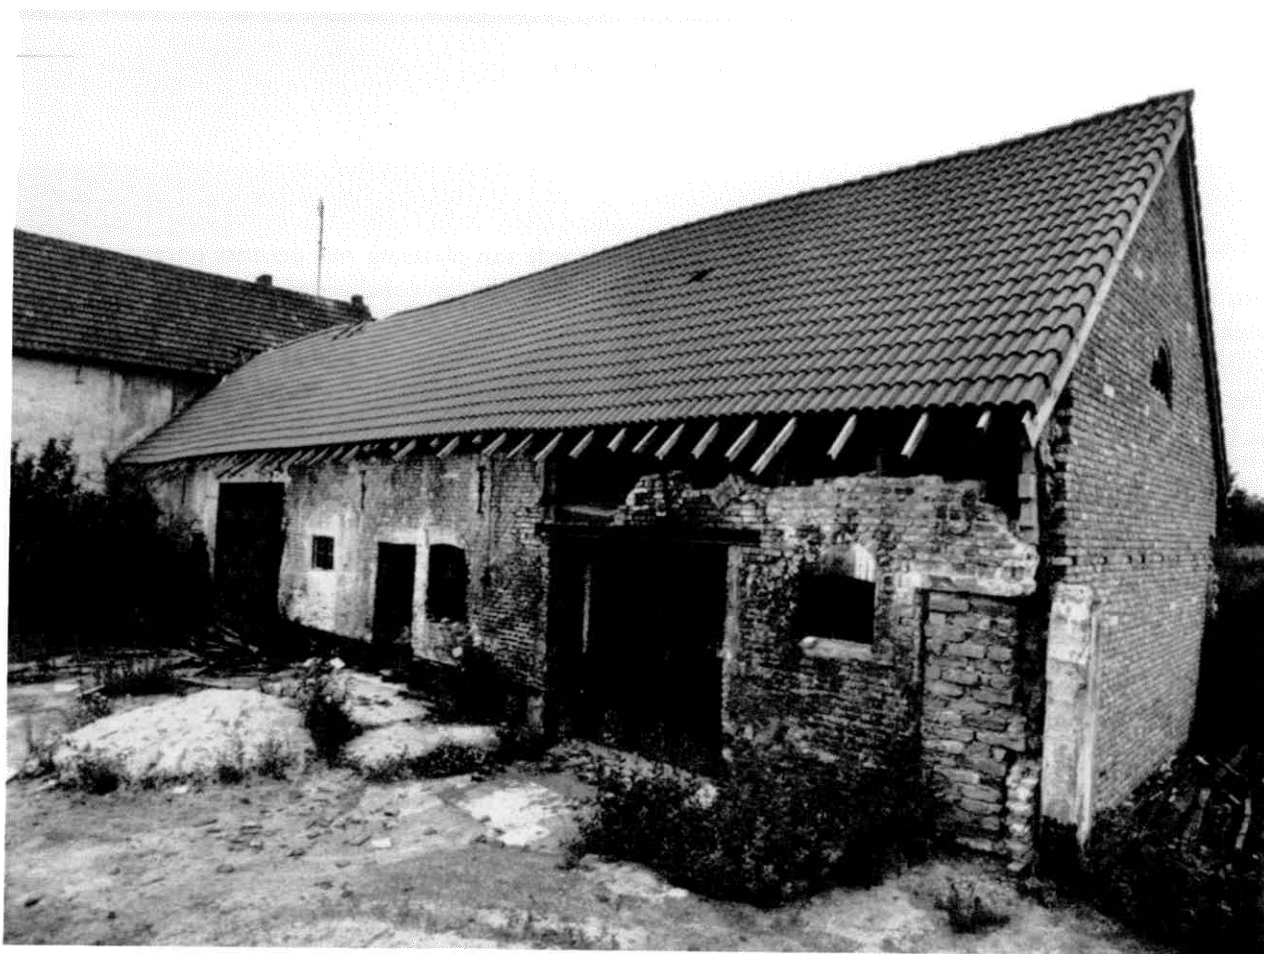
Afb. 28 De ingekorte stalvleugel met de nieuwe eindmuur (1988)

Omstreeks 1985 is het stalgedeelte ten noorden van spant VIII verdwenen en daarmee ook de vreemde aansluiting, met een hoek van ongeveer 120°, op de eveneens gesloopte vakwerkschuur. Een nieuwe spouwmuur begrensd daarna het nog overeind staande gedeelte van het complex aan de noordzijde.

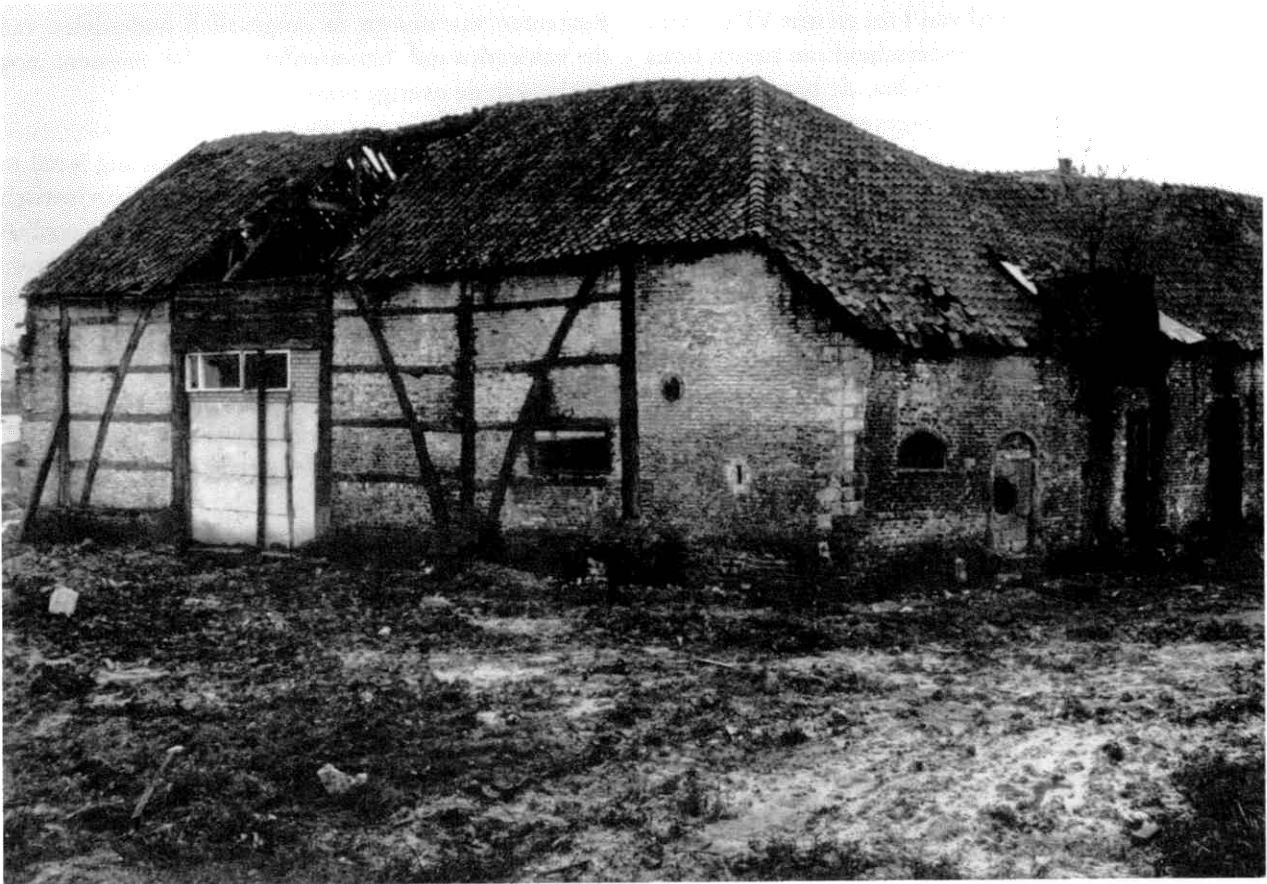
Afb. 29 De inmiddels verdwenen vakwerkschuur, gezien vanuit het noordwesten.

Van deze schuur, waarvan ten tijde van het onderzoek in 1983 de westelijke helft nog overeind stond (Afb. 29), kon op basis van de teruggevonden funderingsresten op het voorterrein een globale reconstructie gemaakt worden.

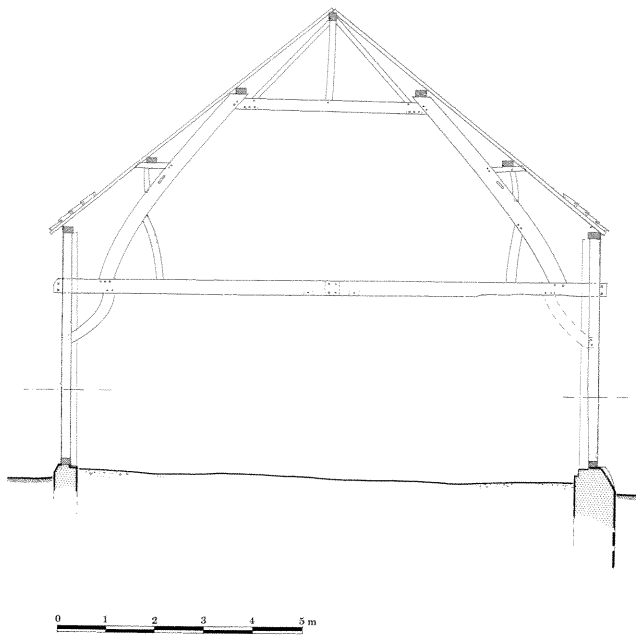
Afb. 30 Doorsnede vakwerkschuur.

De kapconstructie (Afb. 30) verkeerde in een uiterst slechte toestand en is nadien grotendeels ingestort. De spanten (gebinten) bestonden uit kromstijlgebinten met ieder zowel een tussen(juk)balk als voetschoren. Daarop stond weer een nokgebint. De spanten waren later aangevuld met diverse hulpconstructies²⁸.

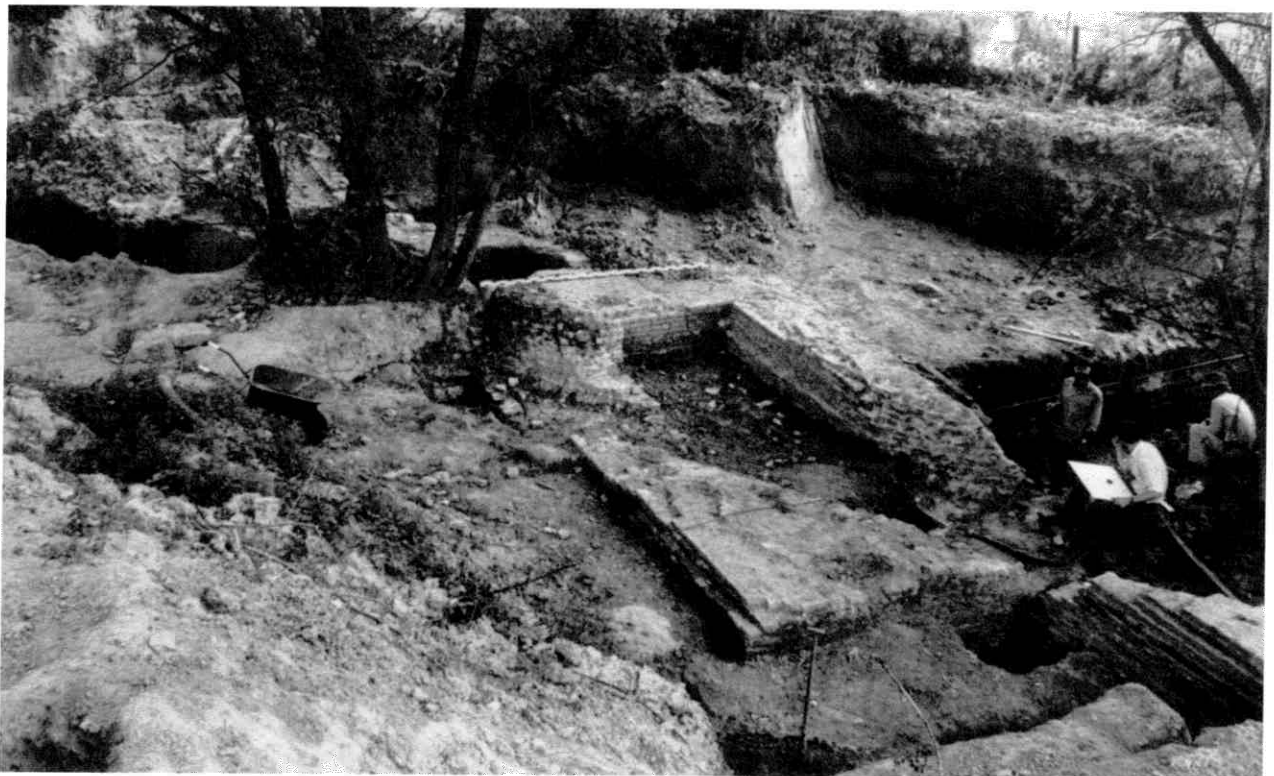
Afb. 31 Het torenfundament.

Reeds tijdens het uitbaggeren van een afwaterings-slootje (werkput 15) bleek dat dit diagonaal door de fundamente van een zwaar rechthoekig blok metselwerk was aangelegd (Afb. 31). Nader onderzoek bracht aan het licht, dat zich hier de onderbouw van een toren bevond; mogelijk een hoek- of poorttoren van een groots opgezet doch nimmer uitgevoerd kasteelcomplex (zie Afb. 25-11).

De merkwaardig smalle rechthoekige vorm (inwendig 1 x 4 meter, met een muurdikte van 1,2 tot 1,5 meter) stelde ons aanvankelijk voor een raadsel. Later bleek echter dat in de eerste aanleg wel degelijk een vrijwel vierkant fundament was opgetrokken.

Waarschijnlijk moeten de plannen al veranderd zijn voordat de torenmuren tot boven het maaiveld waren opgemetseld. De oostelijke helft werd tot op de onderste laag afgebroken en het restant vervolgens afgesloten door een muurgedeelte in het verlengde van de al aanwezige (oudere) oostelijke sluitmuur van het complex. Deze laatste sloot oorspronkelijk aan op het midden van de zuidwand van de nooit voltooide toren. De sluitmuur zet zich vervolgens in zuidelijke richting voort tot onder de huidige weg, waar hij deel zal hebben uitgemaakt van de oostwand van het herenhuis van 1622. De oostelijke buitenmuur van de
