# Kasteel Bleyenbeek

DOOR

A. VIERSEN

## Inleiding

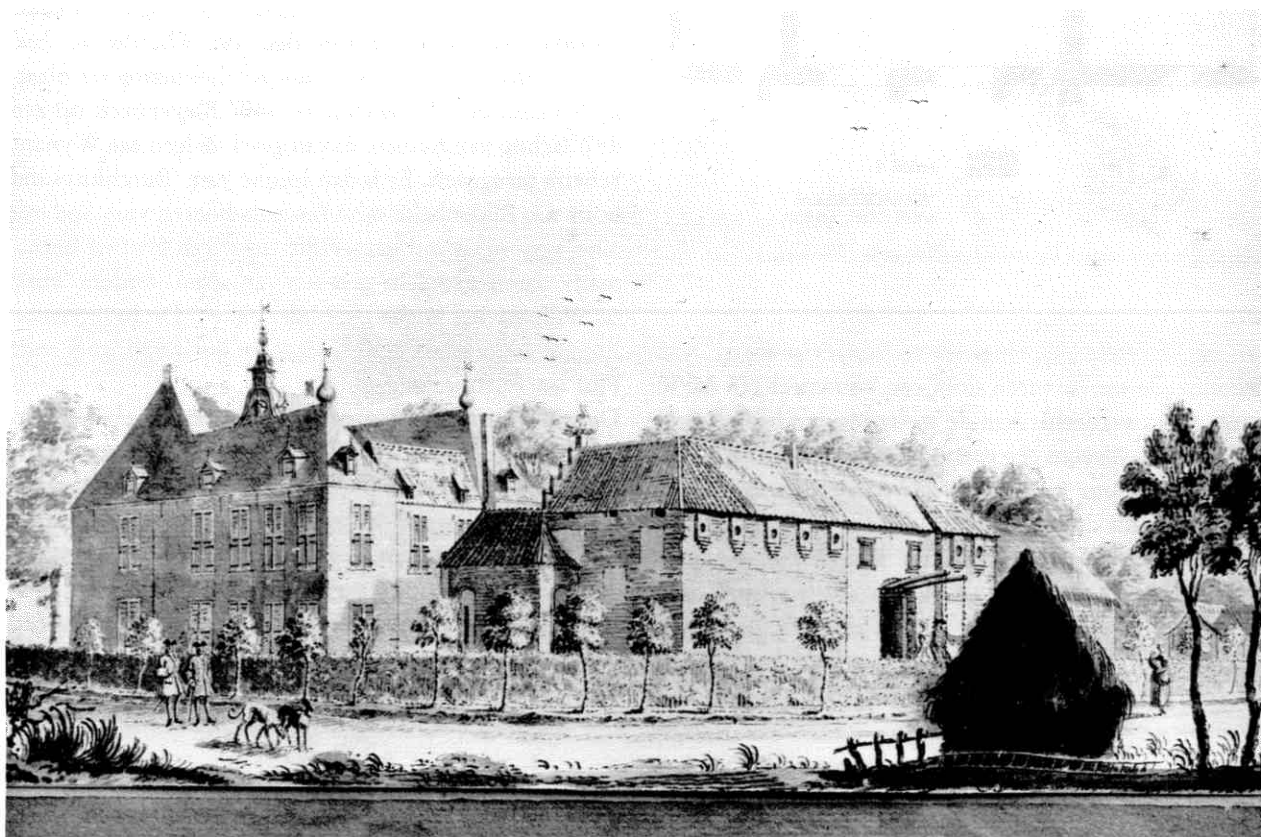
Afb. 1 De hoofdburcht en de voorburcht van Bleyenbeek aan de oostzijde. Naar een tekening van Jan de Beyer; 1738. (foto Rijksdienst v.d. Monumentenzorg, Zeist.

De tekening van Jan de Beyer uit 1738 geeft een redelijk goed beeld van hoe het kasteel er toen uitzag, alhoewel zijn tekening op een aantal punten onnauwkeurig is. Zo heeft hij bijvoorbeeld de voorburcht slechts half zo diep afgebeeld als hij in werkelijkheid was. Ook de aansluiting van de oostvleugel van het hoofdgebouw op de voorvleugel is niet overeenkomstig de werkelijkheid, de oostvleugel lijkt eerder achter, dan vóór de voorvleugel te eindigen. Wanneer we de reconstructietekening van de voorvleugel vergelijken met de gevelopbouw bij Jan de Beyer, lijkt de gevel bij hem veel 'slanker' te zijn uitgevoerd. Mogelijk heeft hij bij het uitwerken van zijn veldschetsen de tekening ten behoeve van een betere compositie wat aangepast en/of moest hij bij de uitwerking van de schets een aantal details aan de hand van zijn geheugen uittekenen. (Afb. 15).

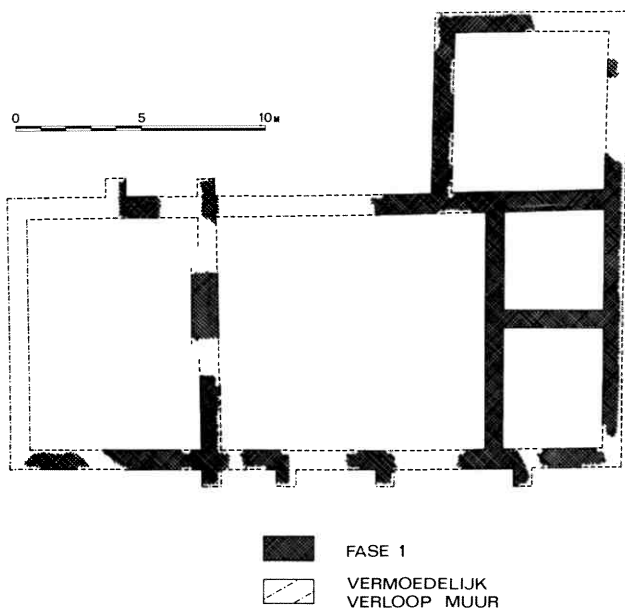
Afb. 2 *Plattegrond van de eerste fase; 2de helft 14de eeuw.*

Van het uit die tijd stammende bouwwerk is thans bovengronds niets meer te zien. Het bestond uit een omgracht rechthoekig complex met op de noordoosthoek

een aan één zijde uitspringende rechthoekige toren. Aan de zuidzijde van de toren sloot een bouwdeel aan dat in tweeën was verdeeld. Aan de westzijde van het binnenplein stond eveneens een gebouw. Hiervan kon de westelijke buitenmuur niet vastgesteld worden, maar aan te nemen valt dat deze samenvalt met de huidige westgevel van het kasteel. Opmerkelijk zijn de uitmetselingen, die op onregelmatige afstand aan de buitenzijde van de muren aanwezig waren.<sup>2</sup> In de voormalige gracht van de eerste fase<sup>3</sup> zijn brokken metselwerk van baksteen en mergel aangetroffen, zodat geconcludeerd kan worden dat zowel mergel als baksteen in het opgaande werk is toegepast. Gezien de geringe dikte van de mergelfunderingen (circa 80 cm) is het nog maar de vraag of hier gesproken kan worden over een versterkt huis (kasteel). Waarschijnlijk zal het gebouw beschouwd moeten worden als een met een gracht omgeven (verdedigbare) boerderij. Bovengenoemd complex werd waarschijnlijk aan het eind van de 14de eeuw tot op het maaiveld gesloopt, mogelijk na een verwoesting.<sup>4</sup> Spoedig daarna begon men met een vrijwel totale nieuwbouw. Allereerst werd op de funderingen van de toren uit de eerste fase een woontoren met muren van 74 tot 108 cm dikte gebouwd. Restanten van deze woontoren zijn momenteel nog op de noordoosthoek van het complex terug te vinden.

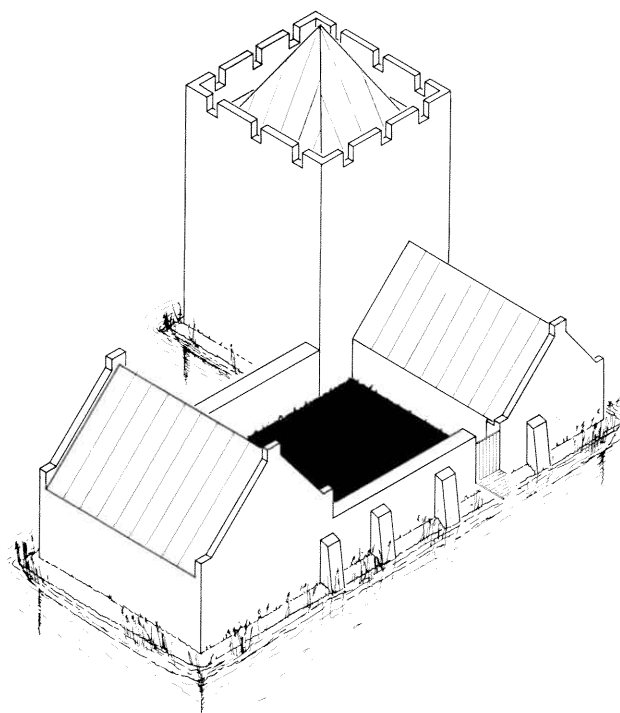
Afb. 3 *De Bleyenbeek, zoals die zich rond 1475 misschien vertoonde.*

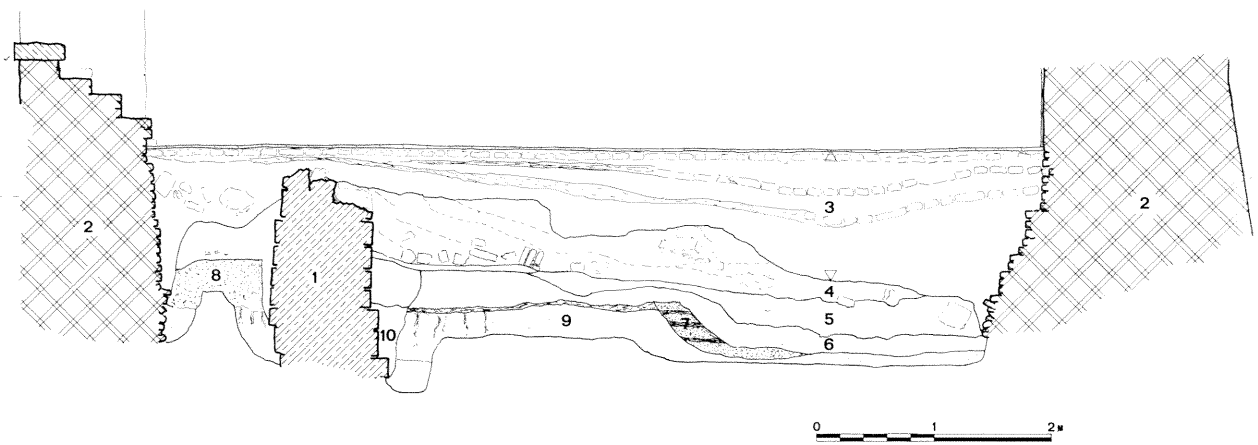
Afb. 4 Bodemprofiel dwars over de zaalbouw in het noorden, gezien tegen het westen. nr. 1: de mergelfunderingen van de oudste fase; nr. 2: de funderingsmuren van de vroeg 15de eeuwse zaalvleugel; nr. 3: de opzulling van de insteek voor de muren van de noordvleugel, met vloerniveaus van de 18de tot en met de 20ste eeuw; nr. 4: laag met slooppuin van de eerste fase; nr. 5: 14de eeuwse grachtbodem; nr. 6: zandlagen, die tijdens de bouw van de oudste fase in de oorspronkelijke (7) gracht terecht zijn gekomen; nr. 8: natuurlijk veen; nr. 9: natuurlijke ondergrond (fijn grind); nr. 10: insteek van de fundering van de eerste fase.

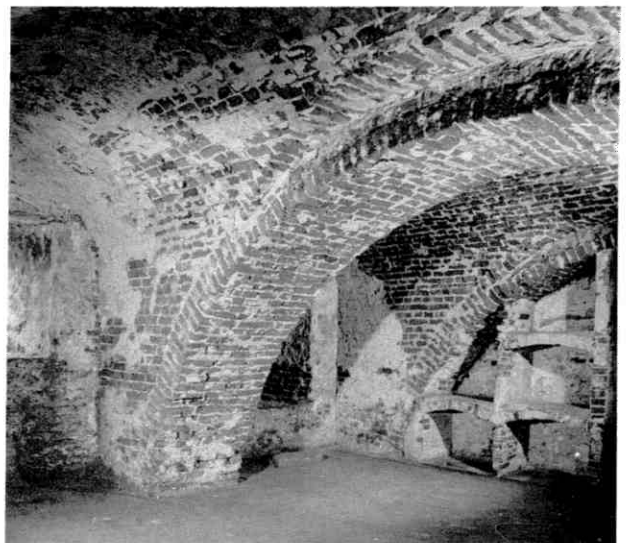
Afb. 5 De nog intacte 15de eeuwse gewelven over de kelder onder de grote zaal in de noordvleugel. (foto TU Delft, J. C. C. Schouten, 1987).

Van de zaalvleugel is aanzienlijk meer bewaard gebleven. De kelders zijn nog in redelijke staat, het muurwerk erboven reikt plaatselijk tot 11 m hoogte. Op kelderniveau zijn de noord- en westmuur 1,78 m dik, de binnenpleinmuur meet slechts 1,10 m. De kelder verdieping is overwelfd door vijf op gordelbogen geplaatste tongewelven. Restanten van originele schietgaten zijn teruggevonden in de buitenmuren (noord- en westgevel). (Afb. 5).

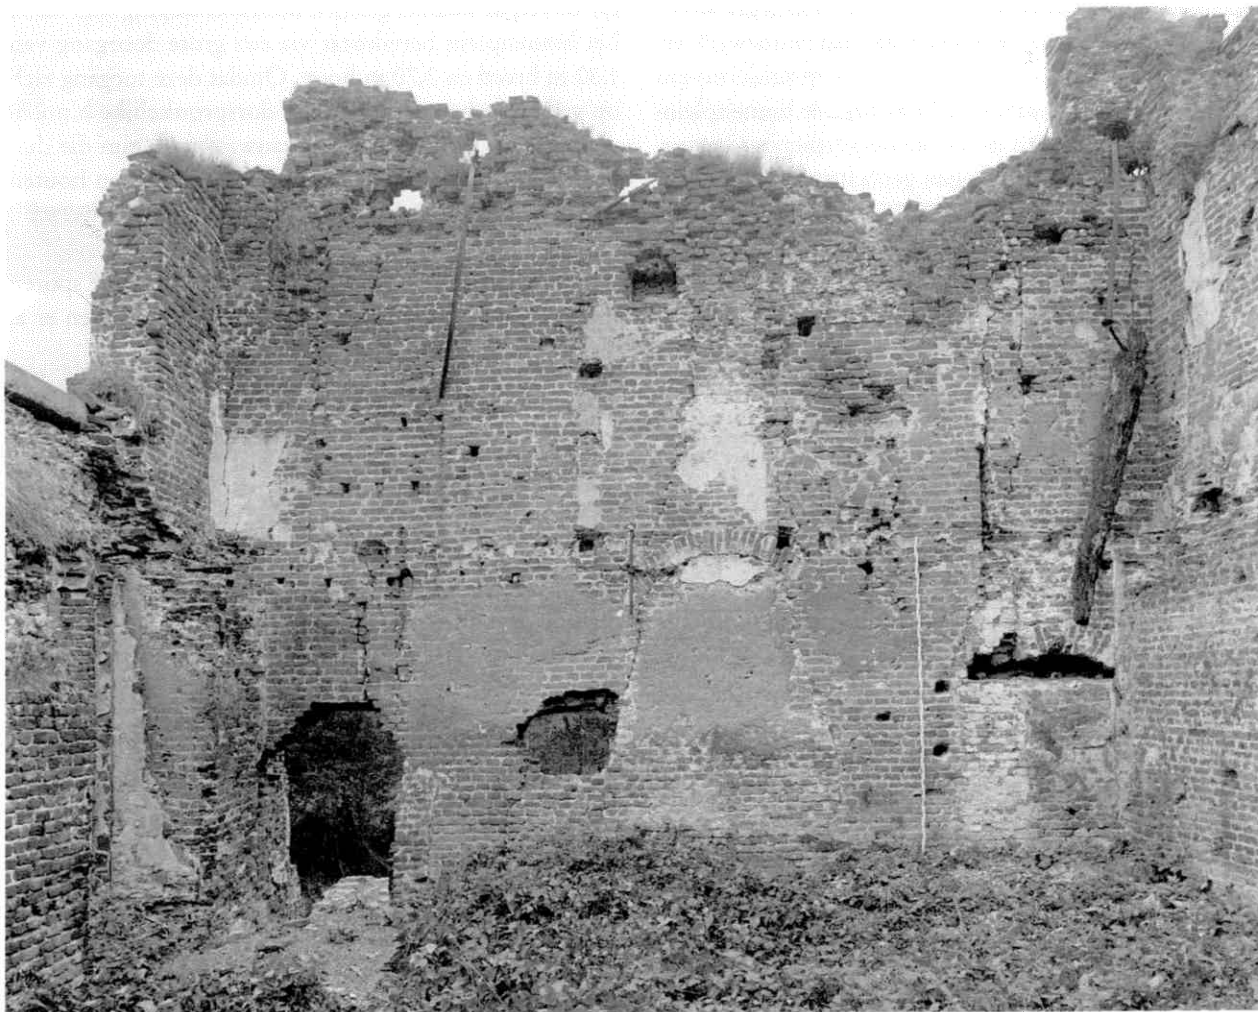
Afb. 6 De oostwand van de grote zaal in de noordvleugel met geheel rechts de altaarnis. (foto TU Delft, J. C. C. Schouten, 1987).

een onderverdeling was, zal deze van hout zijn geweest. In de oostwand, tegen de voormalige buitenmuur van de woonwonen, bevond zich een haardpartij. De ten zuiden van deze haard aangetroffen nis kan een altaarnis zijn geweest.<sup>10</sup> In ieder geval is er in 1525 sprake van dat in de grote zaal de mis werd gelezen.<sup>11</sup> (Afb. 6).

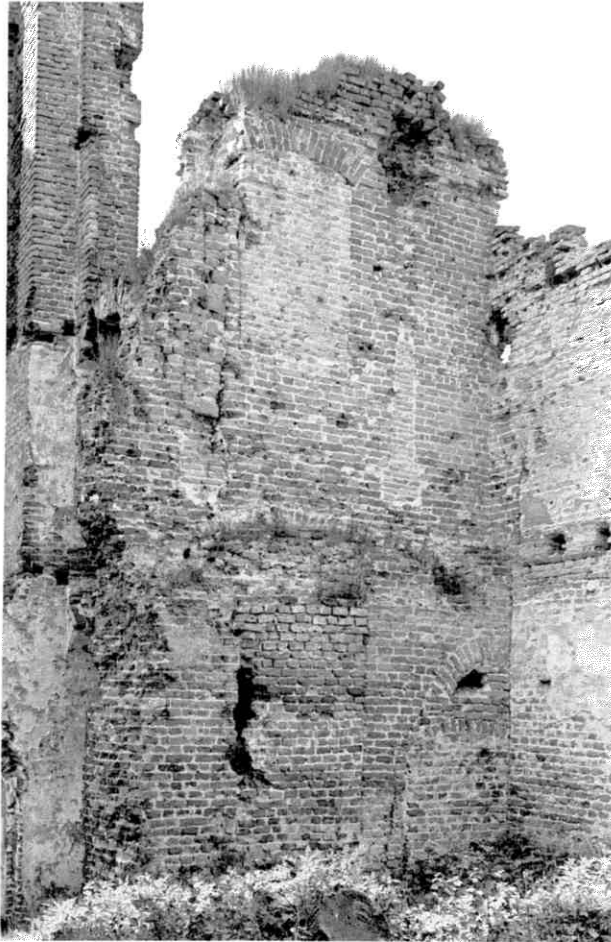
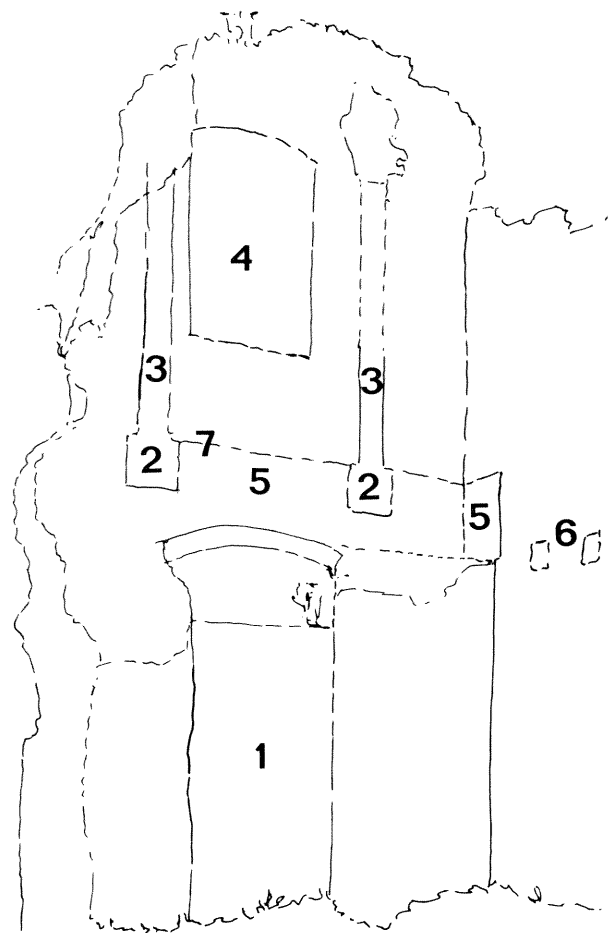
Afb. 7 In de noordvleugel; gezicht op de zuidwesthoek. nr. 1: dichtgezette toegang tot de noordvleugel; nr. 2; de plaats, waar oorspronkelijk de moerbalken waren opgelegd in de muur; nr. 3: plaats waar de muurstijlen zich bevonden; nr. 4: een uit de bouwtijd stammend raam, asymmetrisch geplaatst; nr. 5: verlaging van het vloerniveau uitgevoerd in het eerste kwart van de 17de eeuw; nr. 6: balkgaten, behorend bij het verlaagde vloerniveau; nr. 7: het niveau van de verdiepingsvloer vanaf het eerste kwart van de 17de eeuw tot aan de verwoesting in 1945.

De hoofdverdieping had oorspronkelijk een moer- en kinderbinten-balklaag. Evenzo de erboven gelegen verdieping, maar hier waren de moerbalken, in tegenstelling tot de hoofdverdieping, op muurstijlen opgelegd. De sleuven waarin de muurstijlen zich vroeger bevonden, zijn duidelijk in de muren te herkennen aan de latere vulling met afwijkend metselwerk (zie afb. 7/7a).

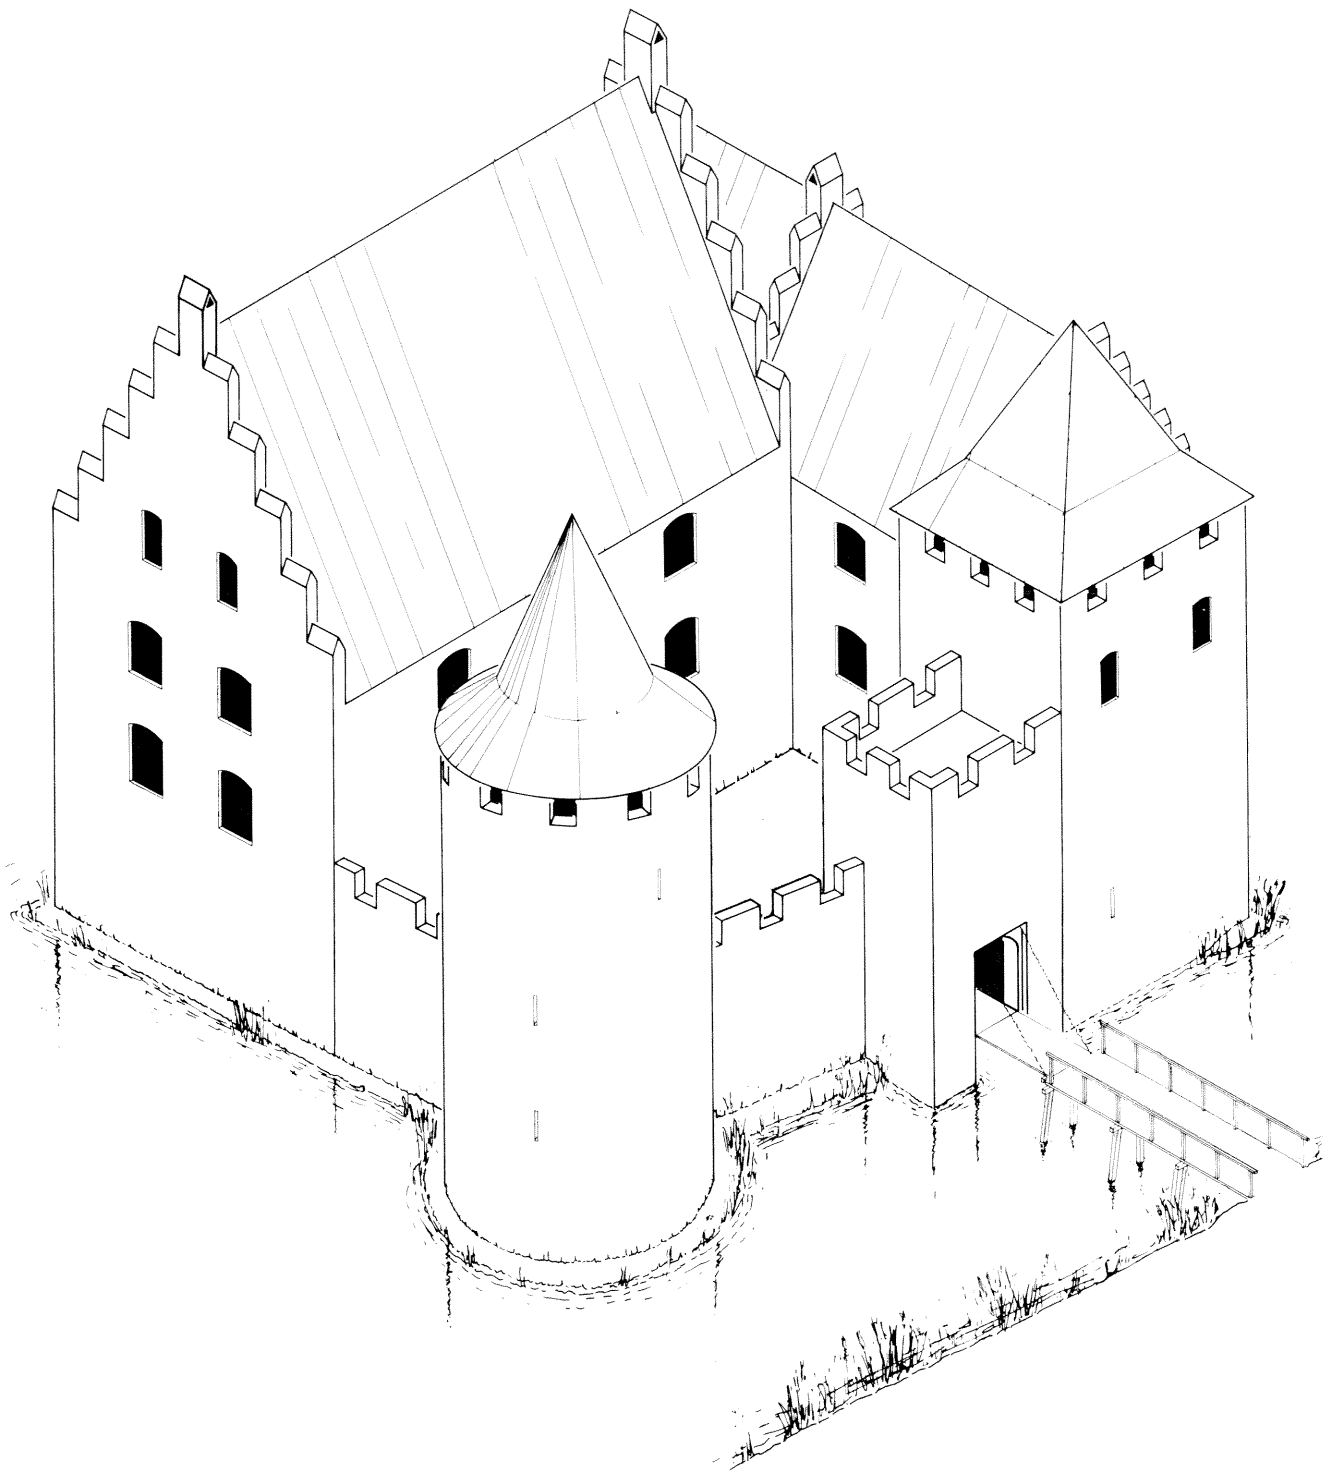
Afb. 8 *Bleyenbeek rond 1500 in vogelvlucht.*

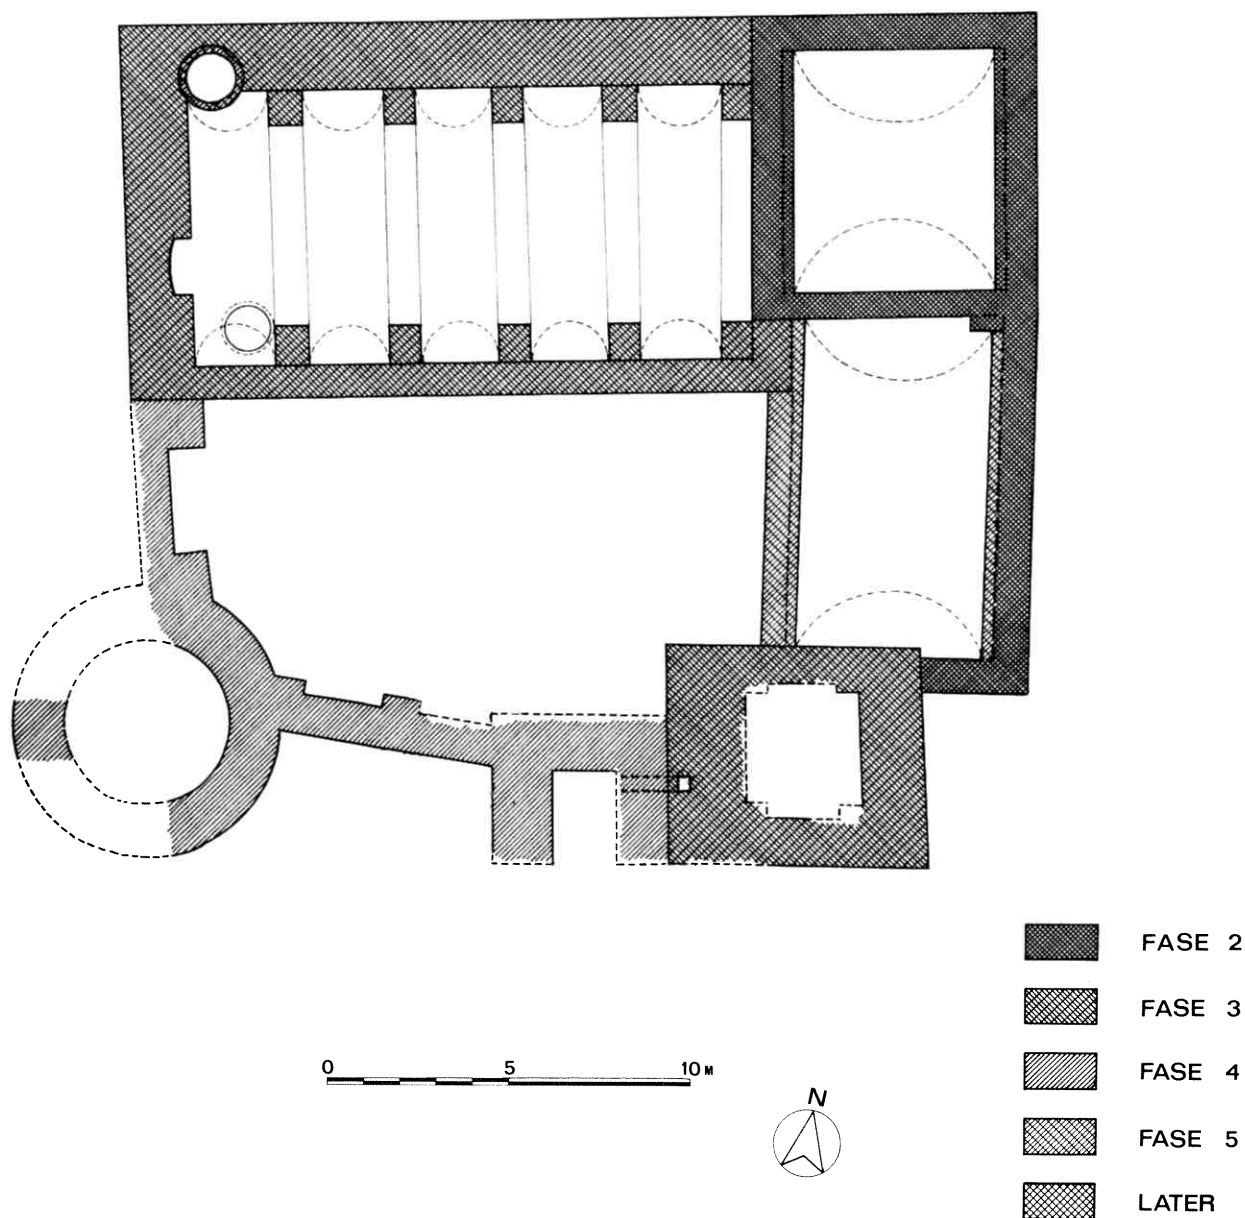
Afb. 9 Plattgrond van de fasen 2, 3, 4 en 5. Fase 2: eind 14e eeuw; fase 3: begin 15de eeuw; fase 4: 15de eeuw; fase 5: eind 15de of begin 16e eeuw.

Deze Wynant Schenk van Nydeggen zou dan in het oorspronkelijke bouwplan ingrijpende wijzigingen aangebracht hebben. Na de goederenruil van 1405 werd tegen de westgevel van de woontoren een zaalvleugel aangebouwd en verrees aan de zuidzijde een in de gracht uitspringende vierkante toren. Welke van deze twee bouwdelen het eerst werd opgetrokken, kon tijdens het onderzoek nog niet worden bepaald. (Afb. 9, fase 3).

muur sloot aan op een poortgebouw, waarin zich een open brugkelder bevond. Dit poortgebouw werd tegen de westflank van de al bestaande vierkante zuidtoren aangebouwd. Dit betekende dat de privaatkoker aan de westzijde van de zuidtoren geblokkeerd zou worden. Teneinde de koker toch te kunnen blijven gebruiken is deze naar het westen verlengt via het metselwerk van de poort en door de brugkelder door middel van een gemetselde overkluizing, zodat hij ten westen van de poort kon lozen. Een dergelijke constructie kan vanwege de grote kans op verstopping nooit erg lang hebben gefunctioneerd, zodat de datering van het vondstenmateriaal (15de-eeuws) uit de koker een aanwijzing geeft voor de datering van deze poort. (Afb. 9).

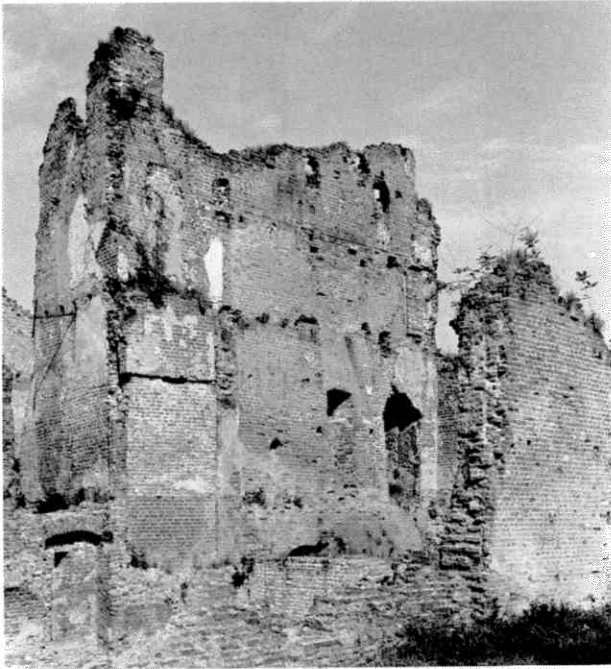
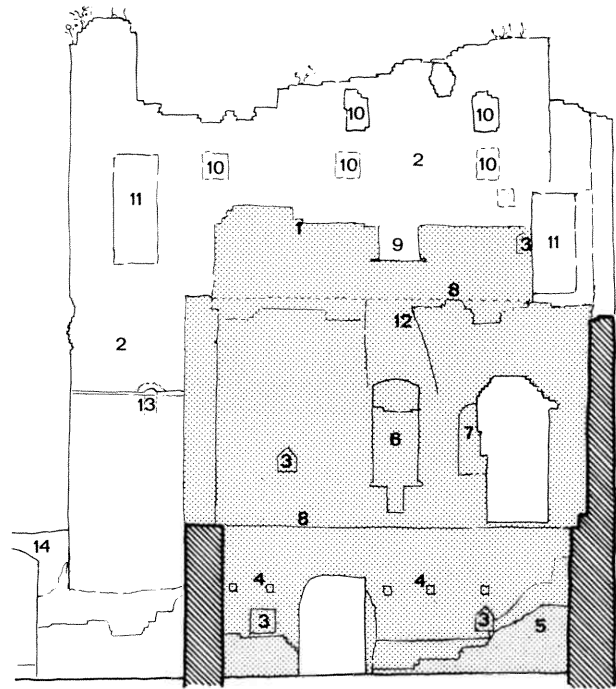
Afb. 10 Westwand van de oostvleugel met resten van de westelijke binnenmuur van de woontoren. nr. 1: hoogte tot waar het oorspronkelijke metselwerk bewaard is gebleven; nr. 2: oostmuur van de noordvleugel; nr. 3: kaarsnissen; nr. 4: kortelinggaten; nr. 5: restant van het gewelf; nr. 6: oorspronkelijk venster met zitnissen; nr. 7: originele (dichtgezette) nis; nr. 8: versnijdingen ter plaatse van verdiepingvloeren; nr. 9: onderste deel van een raamopening; nr. 10: balkgaten; nr. 11: deuropeningen; nr. 12: later ingehakte schouw; nr. 13: ontlastingsboog van de lichtspiegel van de in 1525 vermelde altaarnis; nr. 14: muurwerk oostvleugel.

vleugel dienstruimten waren. (Afb. 10 en 10a).

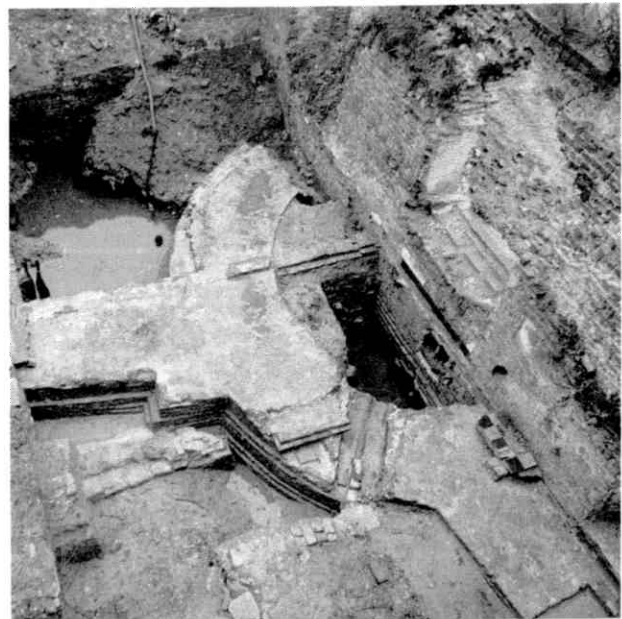
Afb. 11 De 15de eeuwse ronde toren op de zuidwesthoek van het middeleeuwse kasteel (foto TU Delft, J. C. C. Schouten, 1987).

In de loop van de 15de eeuw werd er een schildmuur met weergang op bogen ter afsluiting van de binnenplaats gebouwd, waarin op de zuidwesthoek een ronde toren was opgenomen, met muren van 1,45 m dikte. De schild-

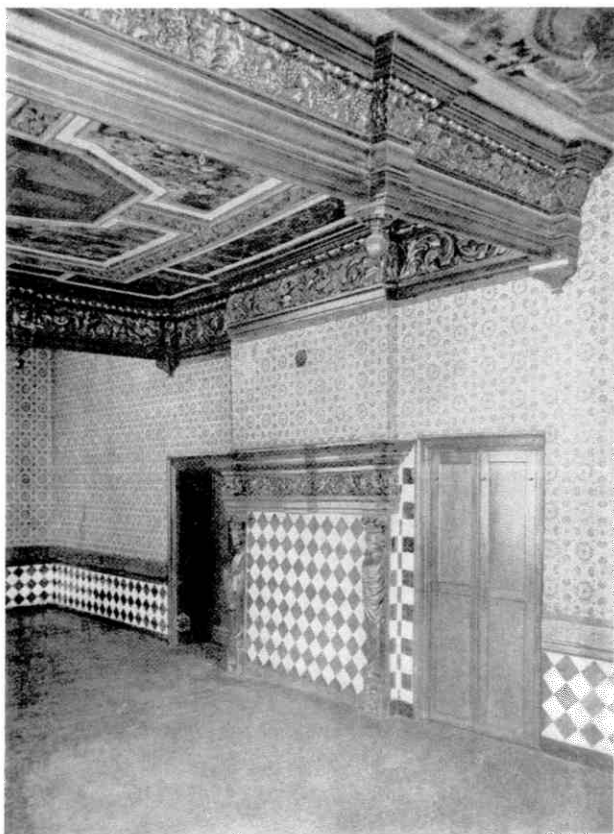
Afb. 13 De eertijds vermaarde paradijszaal die in de oorlog geheel verloren is gegaan. (foto collectie Steenberghe).

de fraaie zogenoemde paradijszaal verrijkt (zie afb. 13). Op het plafond van deze zaal was het jaartal 1694 aangebracht. De aangrenzende ruimte ten westen van de diensttrap had een geschilderd plafond<sup>23</sup> met het jaartal 1695.

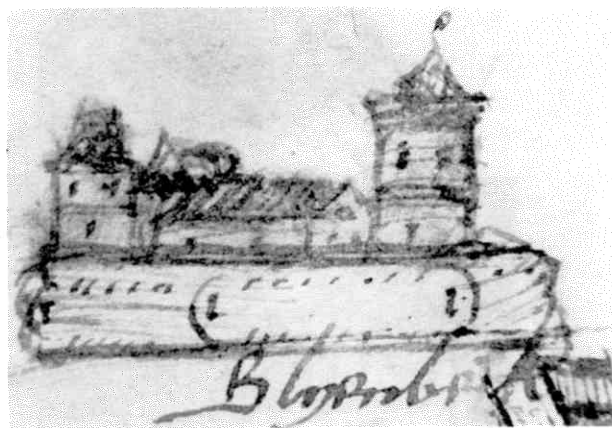
Afb. 12 Bleyenbeek op een kaart uit 1552. (Hauptstaatsarchiv Nordrhein-Westphalen, Archiv Kleve-Mark, Akte 2439, fol. 360). Het heeft er alle schijn van, dat de aarden omwalling reeds om het kasteel gelegd was; Maarten Schenk van Nydeggen zou deze fortificatie na 1579 gemoderniseerd kunnen hebben. (foto M. Flokstra).

Mogelijk heeft hij hierbij gebruik kunnen maken van reeds bestaande wallen, zoals deze wellicht op de kaart van 1552 zijn afgebeeld (zie afb. 12).<sup>21</sup> De huidige buitengrachten zijn nog het overblijfsel van deze vestingwerken. Aan de binnenzijde van deze buitengrachten zullen hoge aarden wallen zijn opgeworpen. In ieder geval zullen de verdedigingswerken rond het kasteel aanzienlijk zijn geweest, omdat in 1589 het kasteel pas na een twee maanden durend beleg door de Spanjaarden kon worden veroverd.<sup>22</sup> Ongetwijfeld zal Bleyenbeek door dit beleg de nodige schade hebben opgelopen.

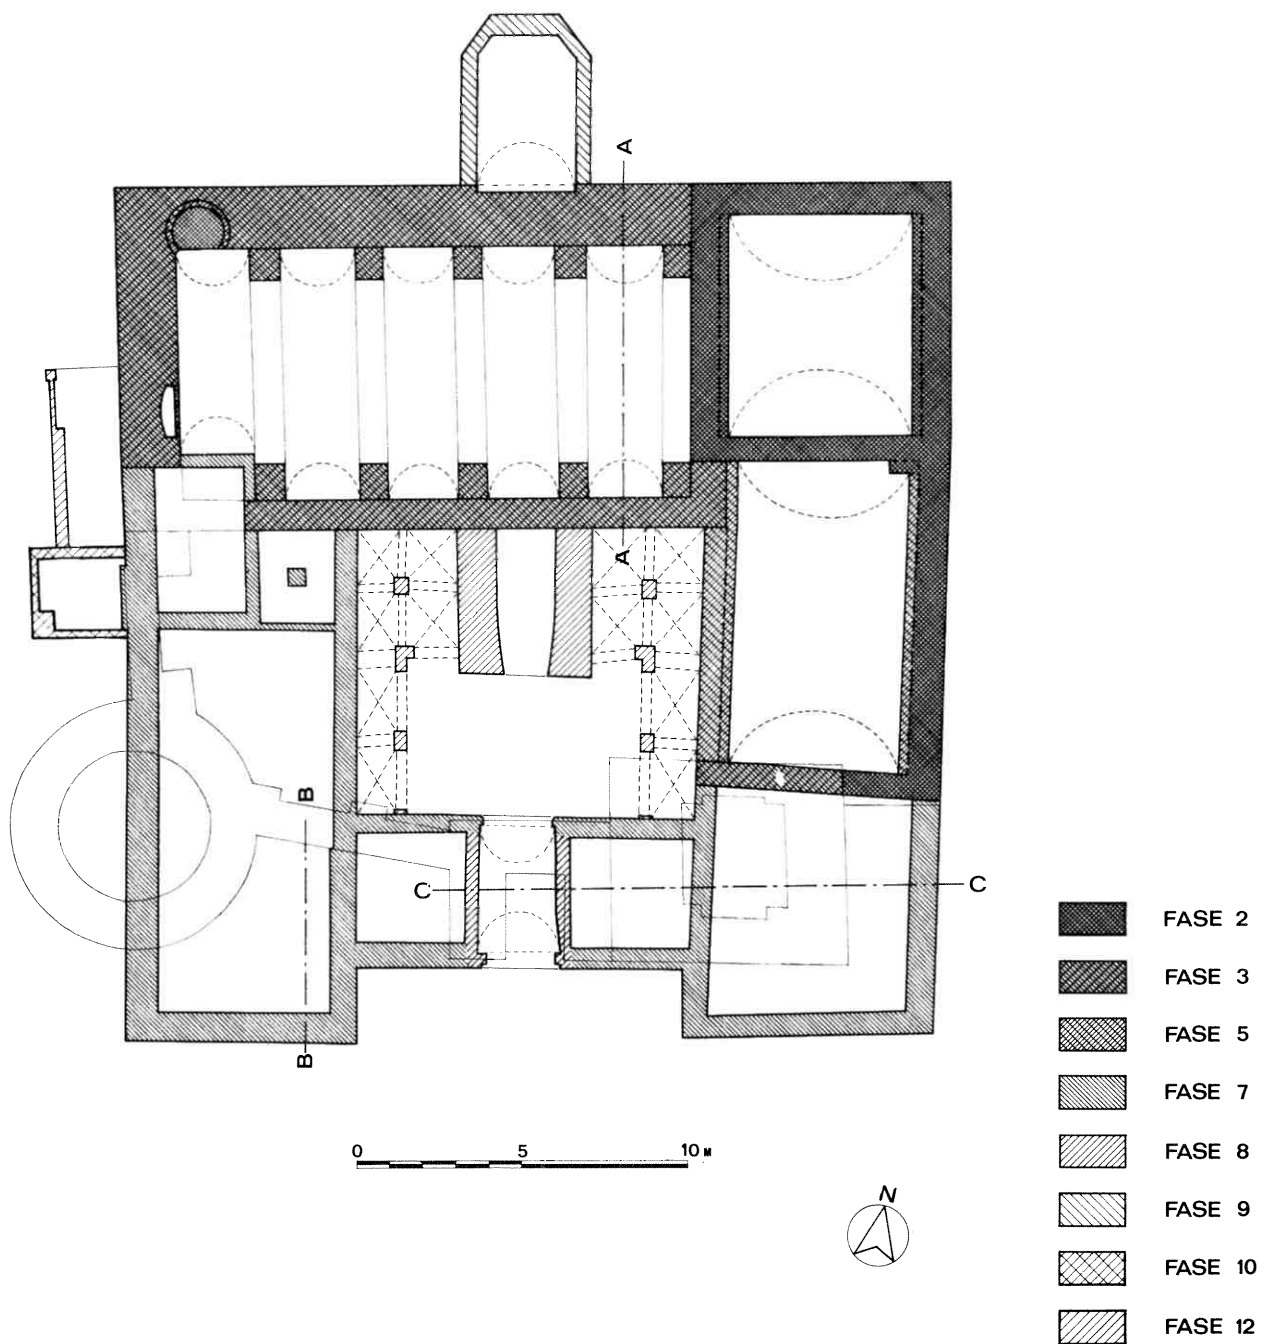
Afb. 14 Plattegrond van de ontwikkeling van het middeleeuwse Bleyenbeek vanaf de 17de eeuw tot aan de verwoesting in 1945. Fase 2: eind 14de eeuw; fase 3: begin 15de eeuw; fase 5: eind 15de eeuw of begin 16de eeuw; fase 7: 3de kwart v.d. 17de eeuw; fase 8: 4de kwart van de 17de eeuw; fase 9: 1704; fase 10; eerste helft 19de eeuw; fase 12: ca. 1920.

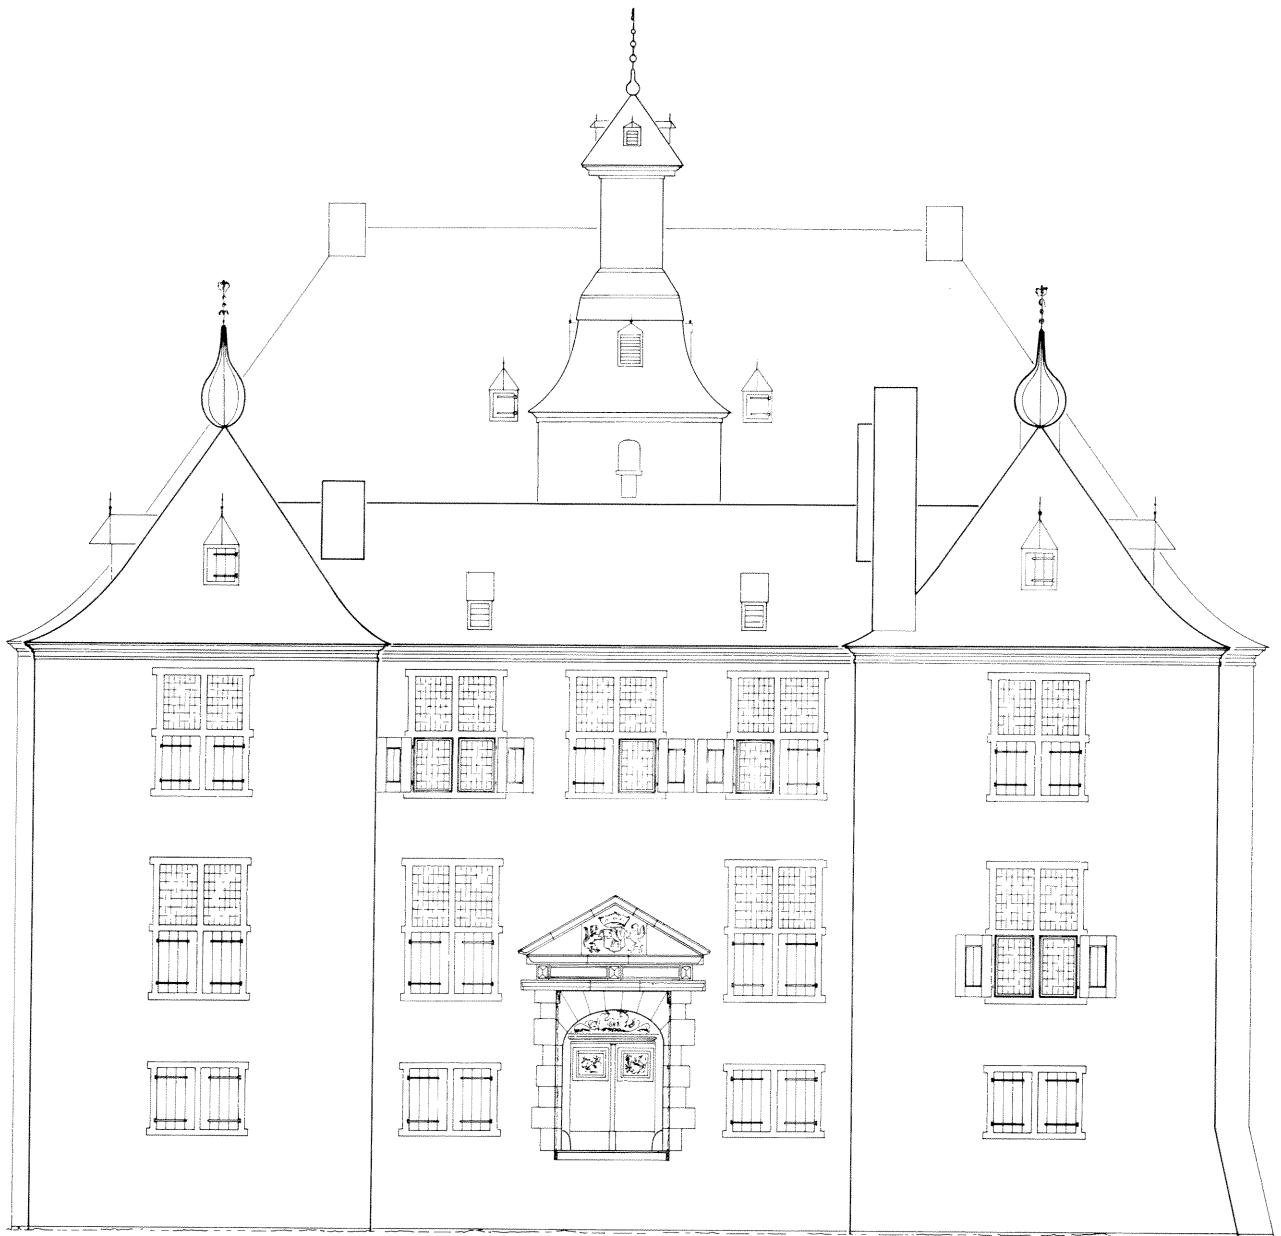
Afb. 15 De voorgevel in de tijd van Jan de Beyer; anno 1740.

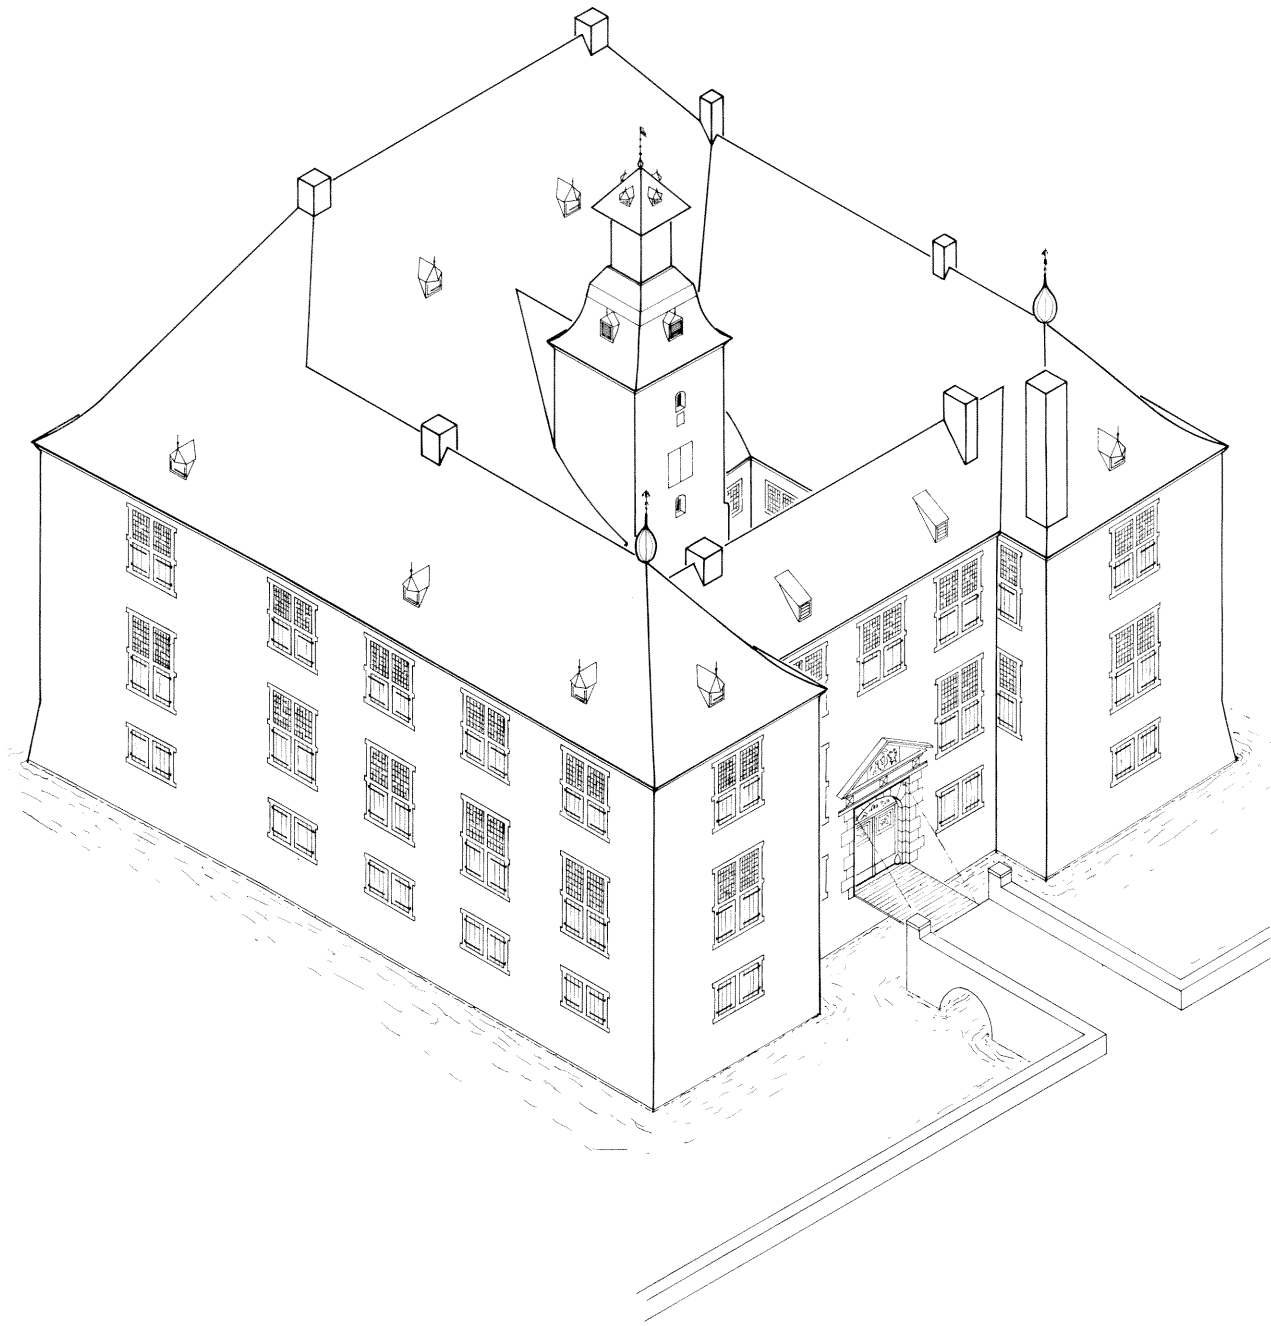
Afb. 16 *Reconstructie van het huis Bleyenbeek in de 18de eeuw.*

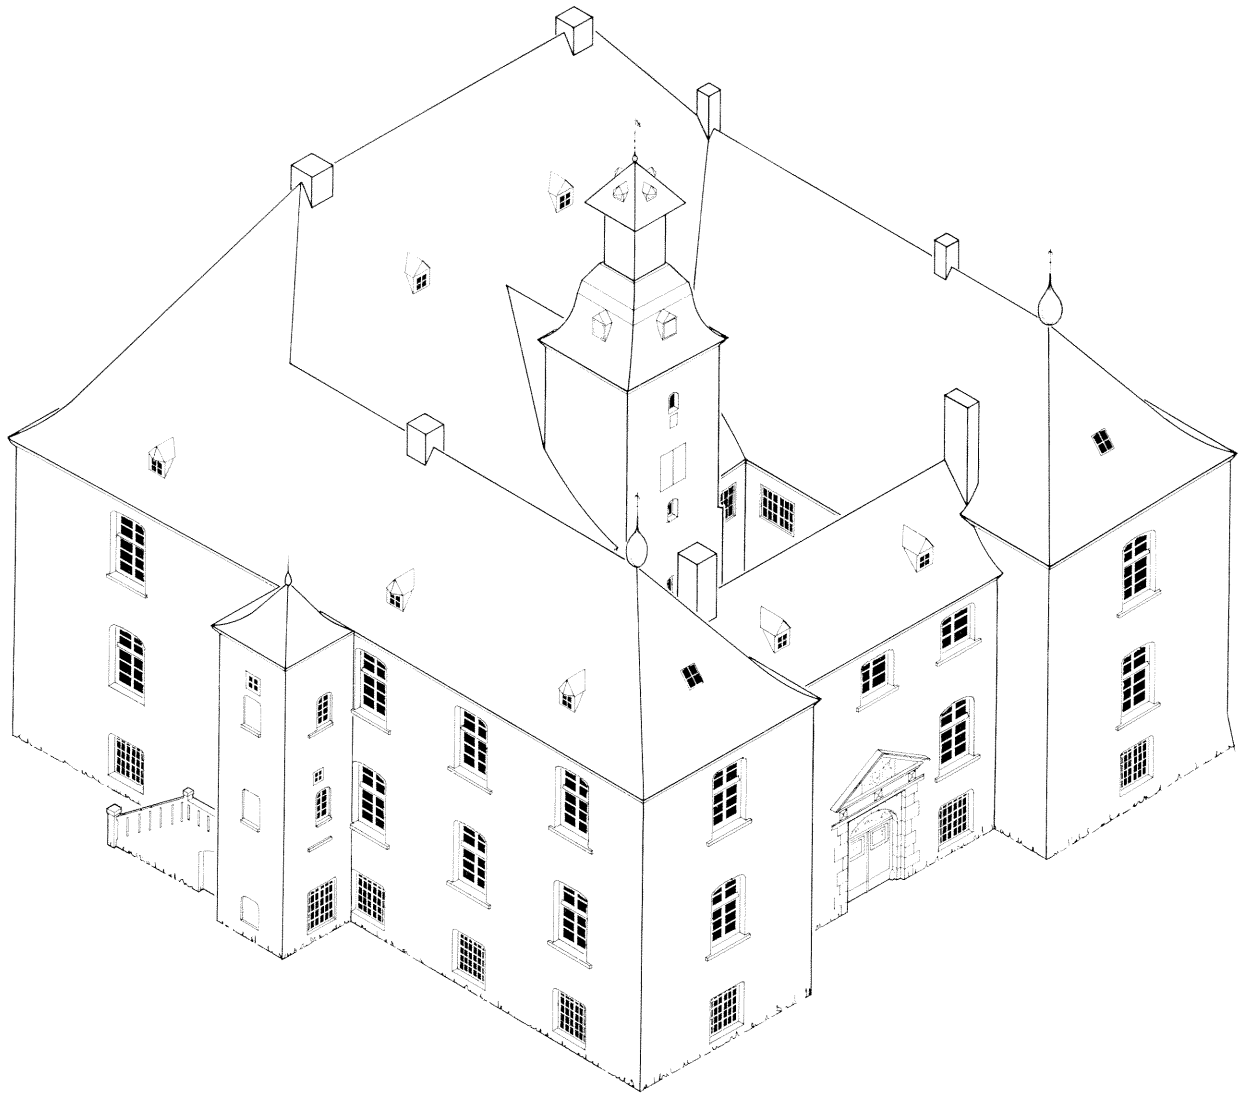
Afb. 17 *Bleyenbeek vlak voor de 2de wereldoorlog.*

In de eerste helft van de 19de eeuw zijn de vensters van het kasteel gewijzigd. Hierbij zijn ter plaatse van de ramen verticale sleuven in het metselwerk gehakt tot over de volle hoogte van het muurwerk. In deze sleuven werden de nieuwe, kleinere vensters geplaatst. Het resterende deel van de sleuf werd daarbij dichtgezet met inferieur metselwerk. (Afb. 17).
