# Kasteel Asten

## Enige bouwhistorische aantekeningen bij het vijftiende-eeuwse kasteel

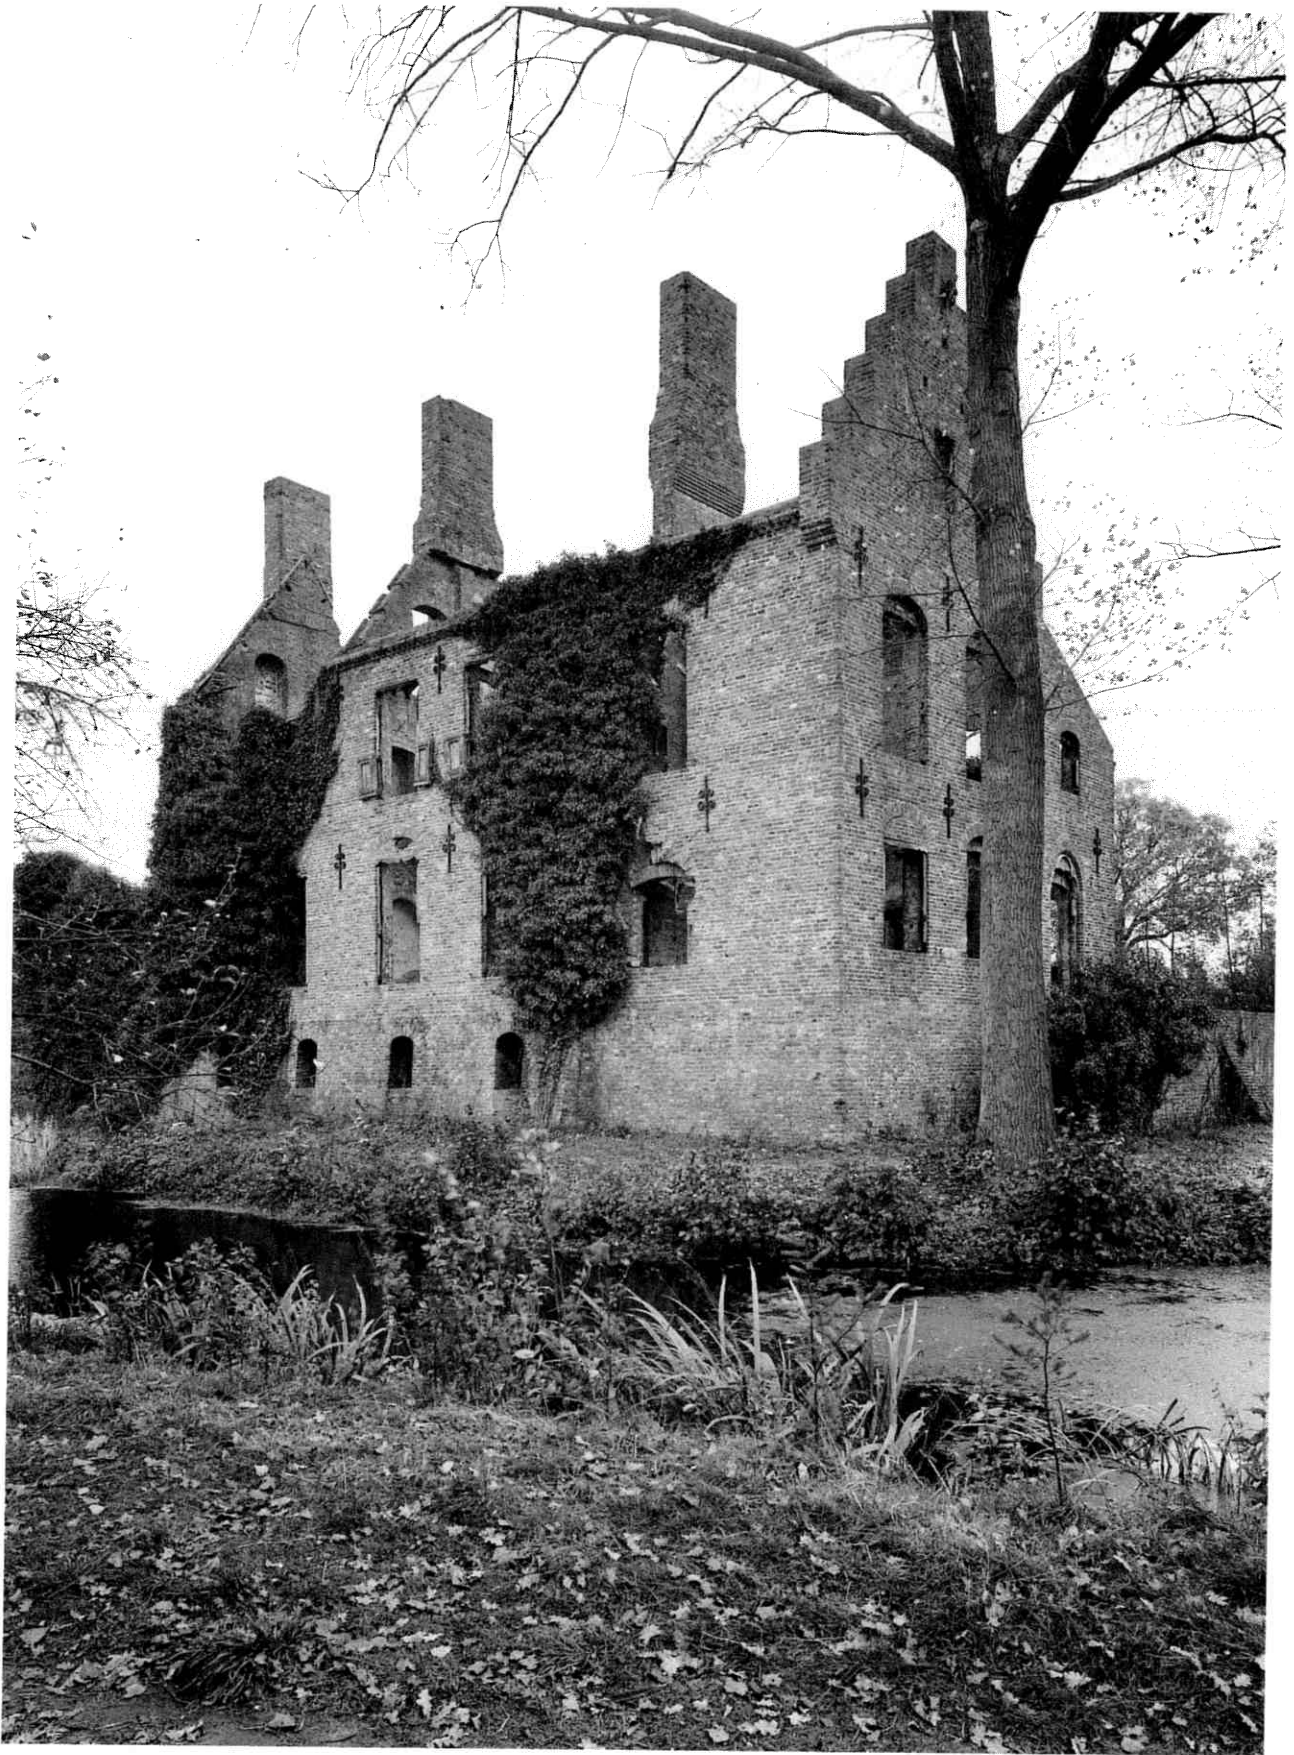
2. Kasteel Asten gezien van uit het noordwesten, omstreeks november 1954.  
Foto Rijksdienst voor de Monumentenzorg, Nr. 51340.

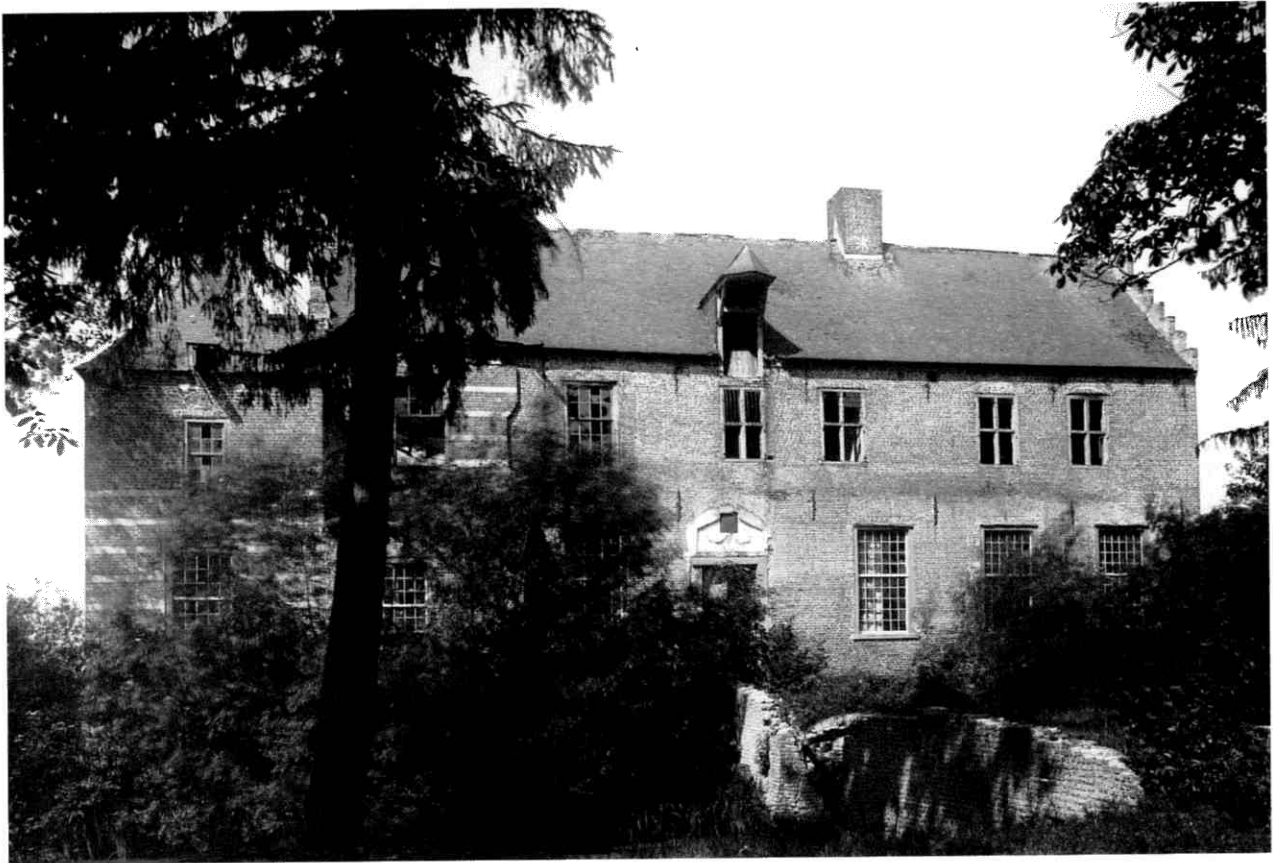
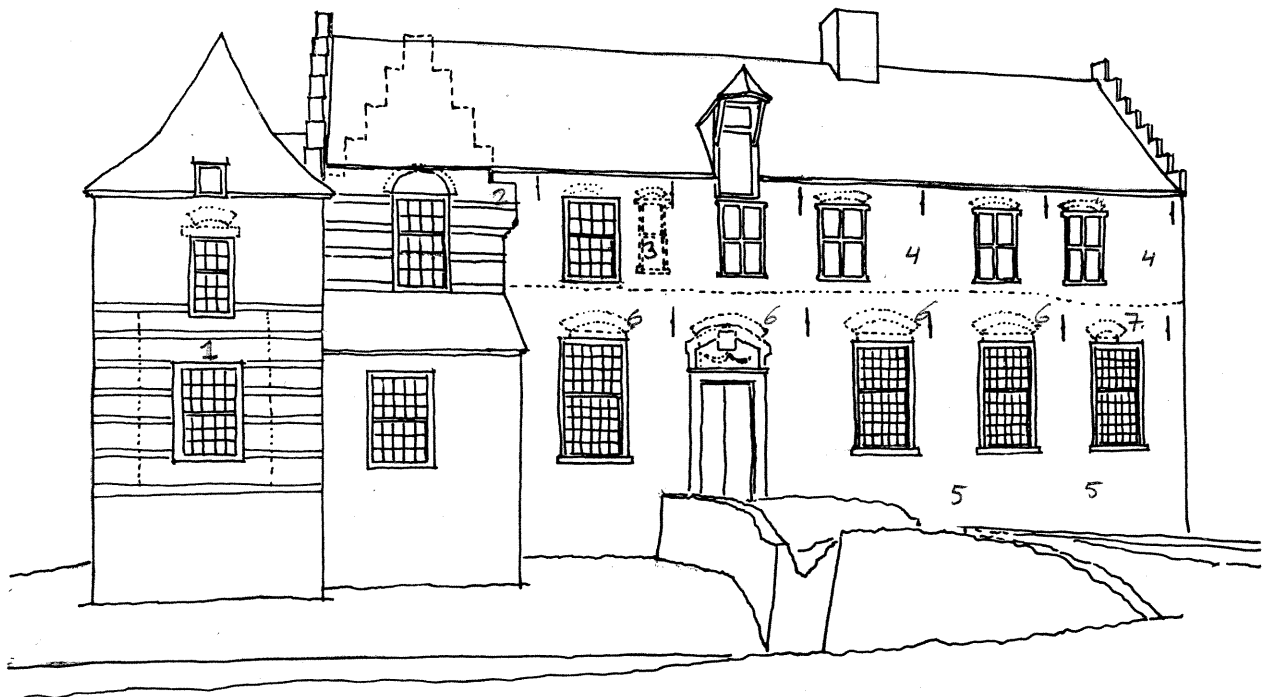
3. De oostgevel van het kasteel in juni 1889.

1. vierkante poortoren op fundering van ronde toren, circa 1600;  
 2. aanzet trapgevel; 3. dichtzetting kloosterkozijn; 4. metselwerk met hergebruikte bakstenen, circa 1600; 5. metselwerk met regelmatige koppen en strekkenlagen, eerste helft vijftiende eeuw;  
 6. ontlastingsbogen van kruisvensters; 7. ontlastingsboog van kloosterkozijn.

Het algemene probleem voor de drie vleugels is het ontbreken van origineel opgaand werk. Hierdoor moet de analyse van het opgaand werk beperkt blijven tot de bestudering van historische afbeeldingen. De door A.J.M. Mulder in juni 1889 gemaakte foto's van het kasteel vormen een uniek document en maken het mogelijk de gevels – met diverse bouwsporen! – van het kasteel grotendeels te reconstrueren. Met name de foto van de oostgevel leidde mede tot nieuwe inzichten ten aanzien van de vroegste bouwactiviteiten ten behoeve van het kasteel (afb. 3).

een foto van A.J.M. Mulder uit 1889 (afb. 3). Doordat dit deel twee verdiepingen kende en een kap haaks op de voorgevel had, onderscheidde het zich aanzienlijk van de lagere oostvleugel. De voorgevel van dit poortgebouw bestond uit een trapgevel met speklagen. Deze architectuur wordt ook bij andere Brabantse kastelen waargenomen, die echter voornamelijk uit de tweede helft van de vijftiende en begin zestiende eeuw dateren.<sup>6</sup> Hierdoor is het niet uitgesloten, dat het poortgebouw pas later rond 1500 tot stand kwam en wellicht de opvolger was van een misschien veel eenvoudiger poortdoorgang.

Deze vleugel is onderverdeeld in twee traveeën en heeft behalve de kelderverdieping mogelijk slechts uit één hoofdverdieping met een zolder bestaan. Het ontbreken van de tweede woonlaag kan worden afgeleid uit het feit dat de negentiende eeuwse foto's een ander metselverband met vele hergebruikte bakstenen en een afwijkende vensterindeling op deze verdieping laten zien (afb. 3).

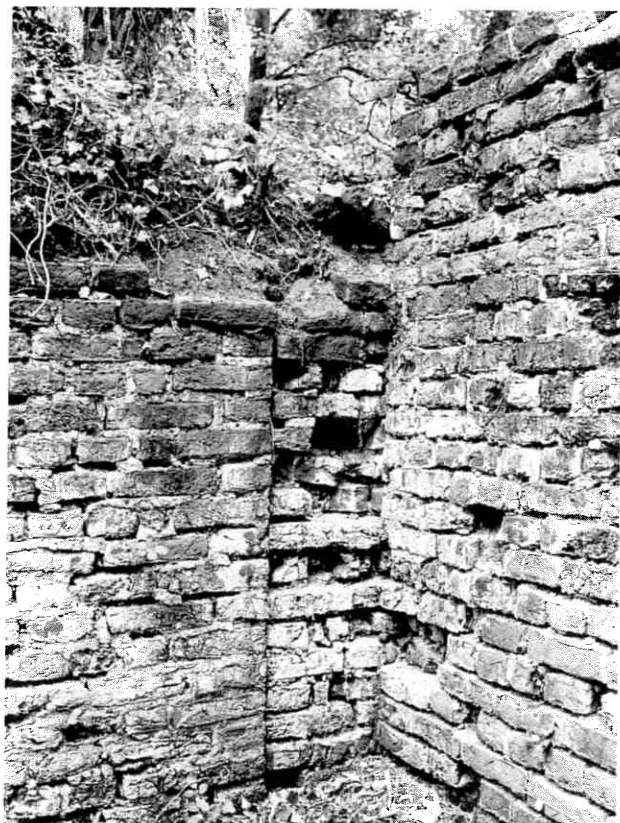
5. Dichtgemetselde doorgang in de zuidmuur van ruimte 0.03.  
1. metselwerk van de zuidmuur; 2. dichtzetting doorgang;  
3. aanbouw van zuidoostelijke poorttoren op funderingen van de  
ronde toren.  
Foto L.B. Wevers, 1987.

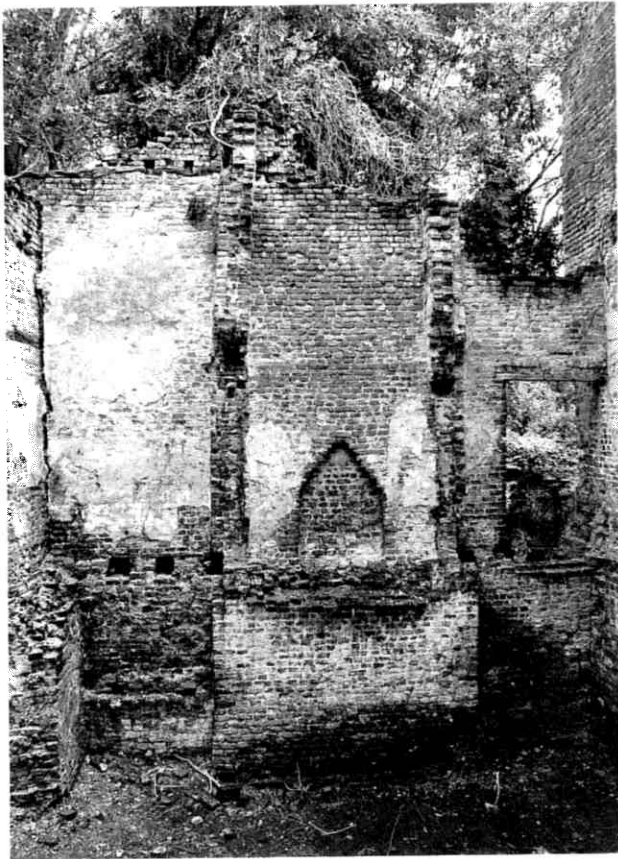
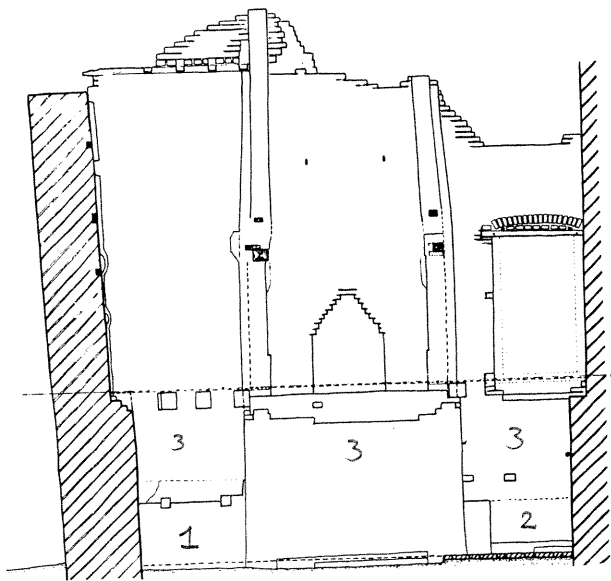
6. Zuidwand van de noordelijke kelderruimte.  
 1. fundering oude scheidingswand met balkgaten; 2. voormalige  
 doorgang naar zuidelijke kelderruimte; 3. latere scheidingswand  
 met schouw, circa 1600.  
 Foto L.B. Wevers, 1987.

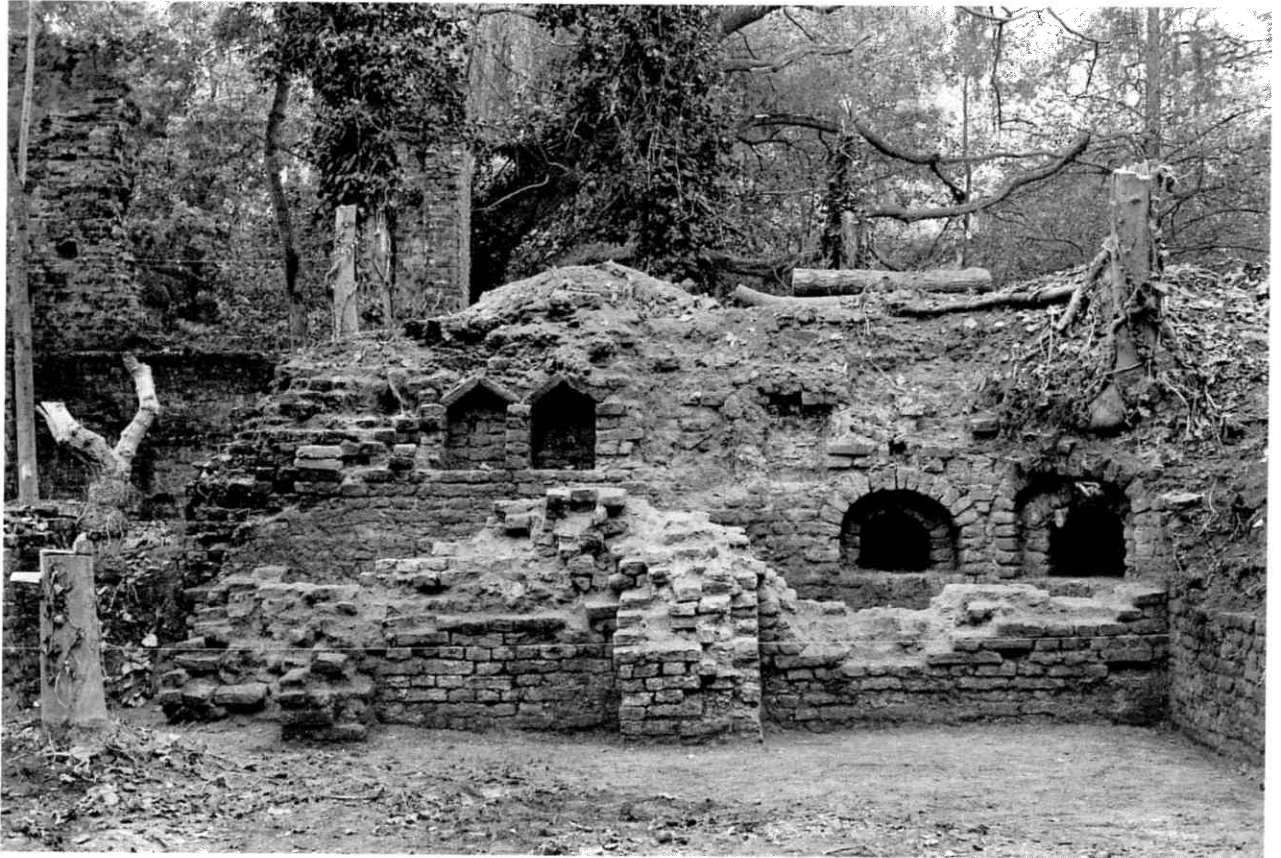
7. Zuidwand van de zuidelijke kelderruimte, met ovens en kaarsnissen.

1. kaarsnissen; 2. bakovens; 3. latere wand, circa 1600.

De zuidelijke ruimte meet 10,5 x 5,8 meter en was waarschijnlijk de grootste ruimte binnen de eerste kasteelplattegrond. In deze ruimte vond men twee ovens benevens diverse muurnissen en kasten waardoor het hier waarschijnlijk een keukenruimte betrof. De twee bakovens bevinden zich beide in de zuidwand, waarbij er één kleine, met een hoefijzervormige grondvorm (1,05 x 1,20 meter) en één grotere overhoeks geplaatste oven (doorsnede 2,20 meter), die een vrijwel ronde grondvorm kent, te onderscheiden zijn (afb. 7). Deze laatste had bovendien nog een aparte stookruimte onder de bakvloer. Door het feit dat beide ovens ver buiten de zuidelijke en westelijke muren van dit bouwdeel steken, mogen we aannemen dat aan deze zijden binnen de eerste fase géén verdere bebouwing aanwezig was. In de westwand zijn nog sporen van drie muurnissen eenvoudig te herkennen. Deze nissen hebben een breedte van circa 80 cm en variëren in hoogte, waarbij de middelste door een boog in twee kleinere nissen onderverdeeld moet zijn geweest.

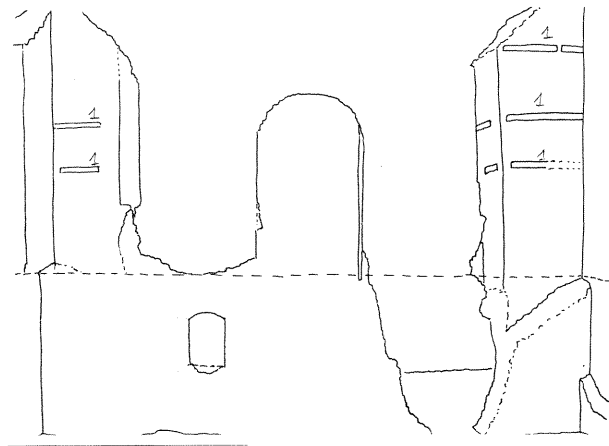
8. Oostwand van de hoofdverdieping met de houten regels aan de binnenzijde.  
Foto L.B. Wevers, 1987. 1 houten regels.

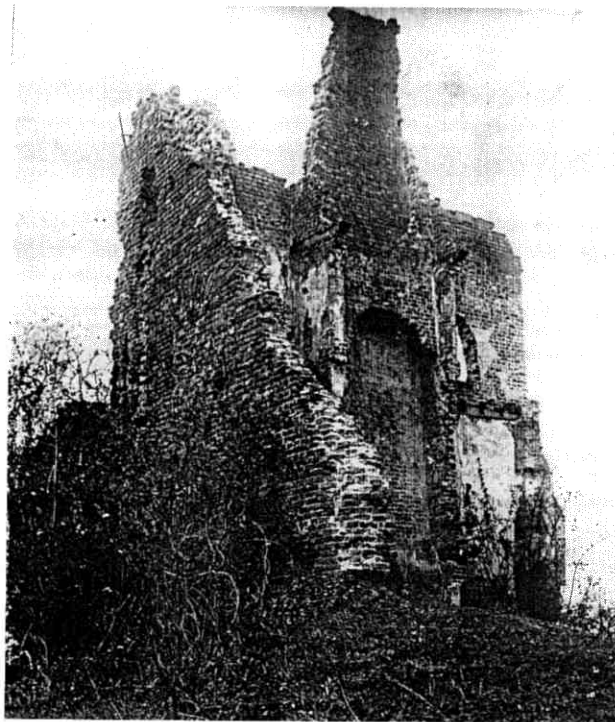
9. Voormalige binnenhoek tussen de noord- en oostvleugel. Links is de inwendige tand herkenbaar.  
Prentbriefkaart ca. 1930, Collectie T. Maas.

prentbriefkaart van omstreeks 1930 laat duidelijk een inwendige tand terplaatse van de binnenhoek tussen de beide vleugels zien, waaruit we mogen afleiden, dat hoewel de oostvleugel het eerst tot stand kwam, de noordvleugel van meet af aan gepland was (afb. 9). Daar de inwendige tand slechts tot aan de eerste verdieping loopt, is over de oorspronkelijke hoogte niets meer te zeggen, dan dat deze uit minimaal één verdieping bestond. De fundering aan de noordzijde van het gebouw vertoont aan de onderzijde een dubbele bouwnaad, waaruit we concluderen dat een oude afvoeroening van 60 cm is dichtgezet, terwijl hierboven het metselwerk in één verband doorloopt.<sup>8</sup> Mogelijk betreft het hier de monding van een voormalig privaatkoker.

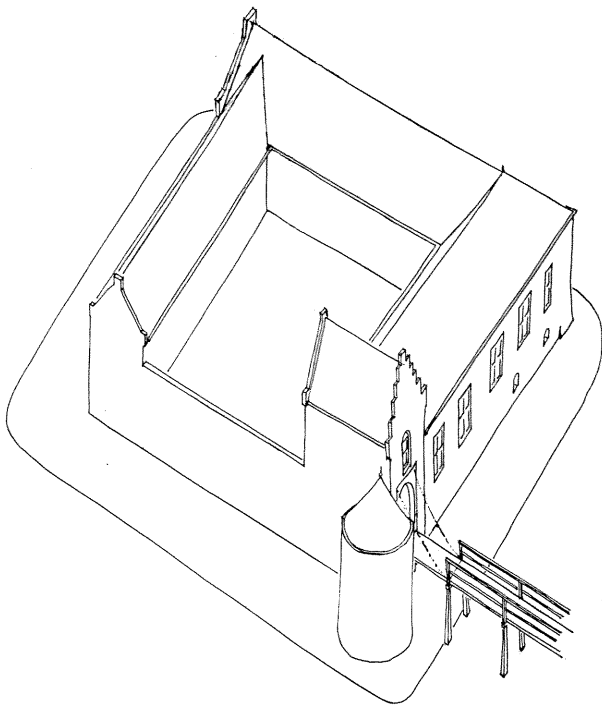
10. Reconstructie-tekening van het kasteel Asten, zoals dit er omstreeks 1430 mogelijk kan hebben uitgezien. Tekening L.B. Wevers, 1994.

De bouwkundige gegevens voor deze veronderstelling zijn echter dermate gering, dat binnen de context van dit artikel er vanuit gegaan wordt, dat het eerste stenen huis direct het vierkante kasteelcomplex omvatte (afb. 10). Dit kasteel werd waarschijnlijk door Goossen van Berkel, die de heerlijkheid Asten van 1417 tot 1432 in leen had, gebouwd. Anderzijds kan de hypothese van een boerderij als voorloper van het huidige kasteel wel enigszins gestaafd worden. Tijdens het archeologisch onderzoek werden namelijk op het kasteleiland enkele paalsporen gevonden. Deze bevonden zich op een laag niveau en zijn waarschijnlijk in verband te brengen met de allervroegste (bouw)activiteiten op het kasteelterrein.<sup>13</sup>
