De Holtmühle te Tegelen (L)

DOOR

T.C. BAUER EN M. TILLEMA

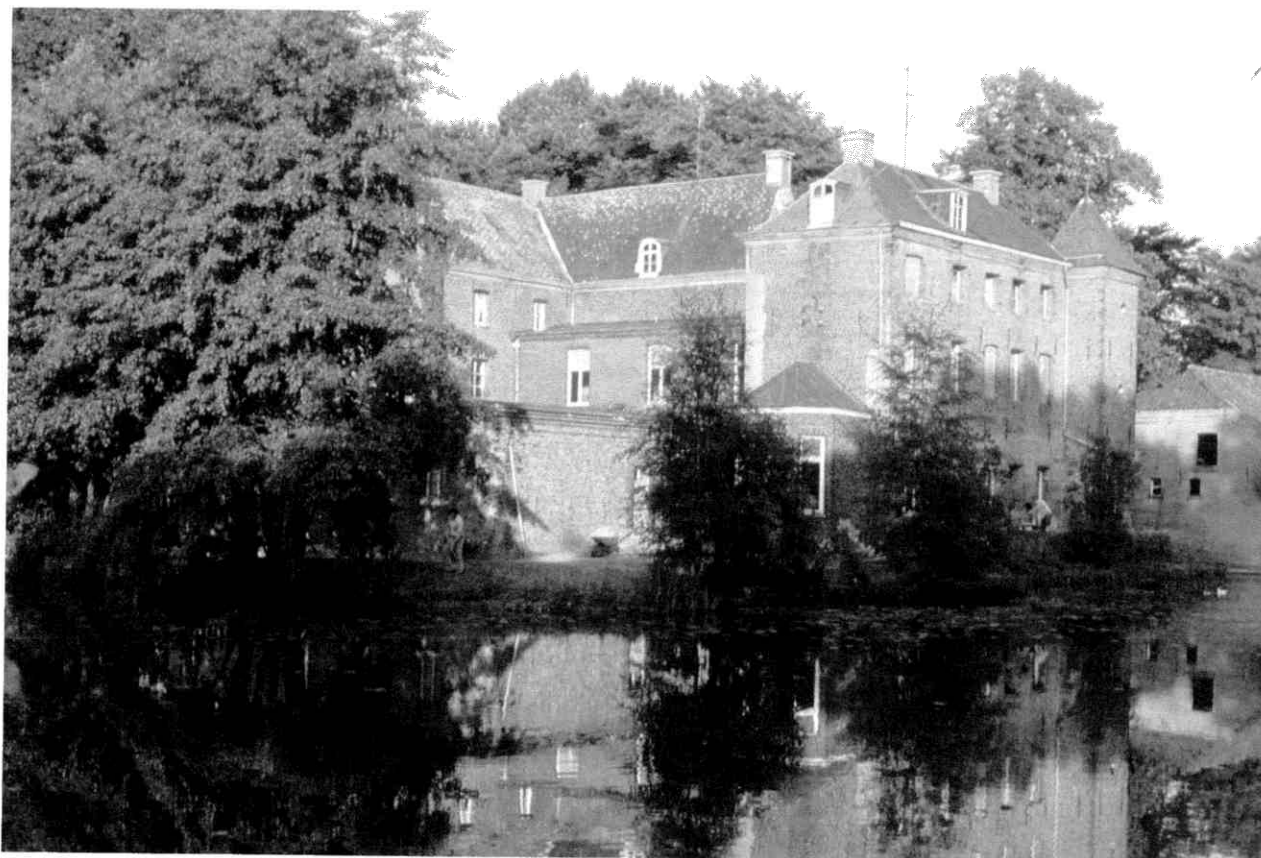
Afb. 1. Het kasteel vòòr de ombouw tot hotel, gezien naar het zuiden (zuidoosten). Op de voorgrond de kelderverdieping van de woontoren. (foto: J.G.N. Renaud)

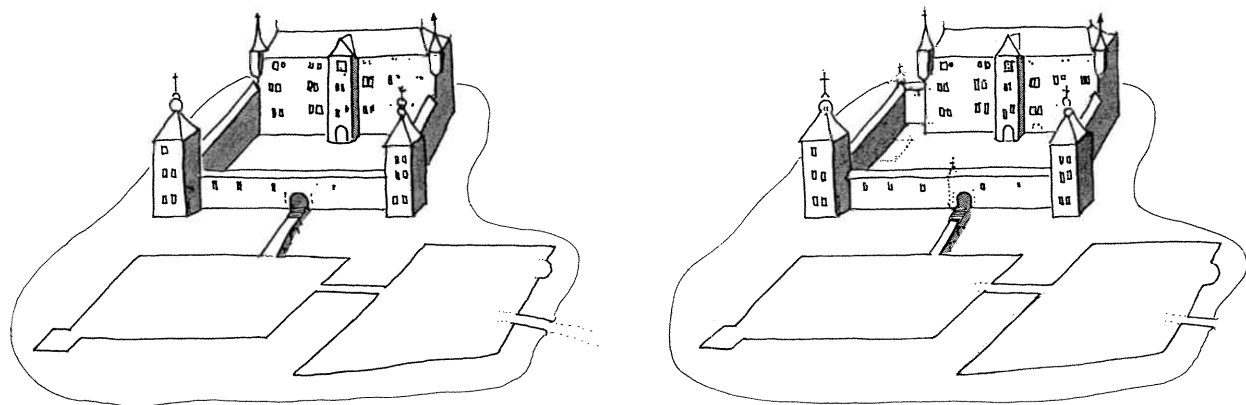
Afb. 3. De Welser Codex; links het origineel, rechts de aangepaste versie met verschoven westelijke schildmuur (tekening: T.C.Bauer)

In de Welser Codex⁵ (afbeelding 3) vinden we dan voor de eerste maal een weergave van het complex, te dateren omstreeks 1715. Hoewel deze afbeelding niet erg betrouwbaar lijkt vormt hij toch een basis voor de ontstaansgeschiedenis: de woontoren is duidelijk herkenbaar; met arkeltorens op de hoeken en een traptoeren in het midden. Voor het overige is de rechter zijmuur (aan de oostzijde) die het binnenplein omsluit daadwerkelijk aangetoond. Uit het verdere onderzoek zou blijken dat zijn tegenhanger aan de westzijde er – althans op die plaats – nooit is geweest.

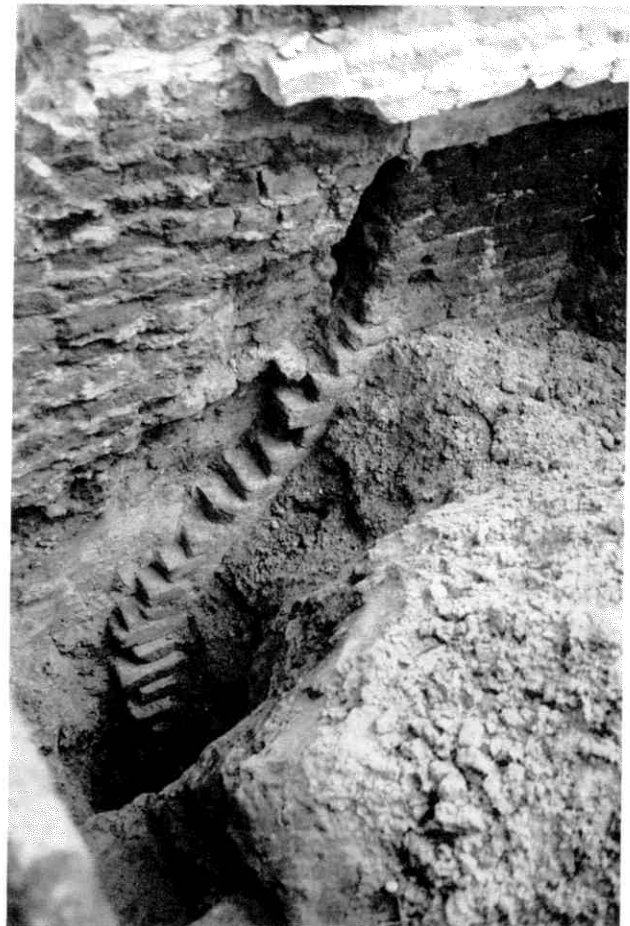
Afb. 5. De vallende tand in de fundering van de zuidwesthoek van de woontoren (foto M. Tillema)

Het enige dat nu duidelijk werd, was dat de oostelijke binnenpleinmuur van de westvleugel in verband een haakse hoek maakt en aansluit op de hoek van de woontoren juist onder de klamp, maar niet in verband. Een gedeelte van het muurwerk van de fundering had speciebaarden (afbeelding 5). Hieruit blijkt dat dit metselwerk tegen een bestaand grondpakket was gemetseld. Een krappe insteek voor de binnenpleinmuur kon met moeite worden getraceerd. In de insteek werden geen vondsten aangetroffen. Later zou blijken dat deze muur uit de 18de eeuw dateert (werkput 2). Ook met een diepere werkput kon de schildmuur niet worden aangetoond. Uitbraaksporen van metselwerk waren ook niet aanwezig.

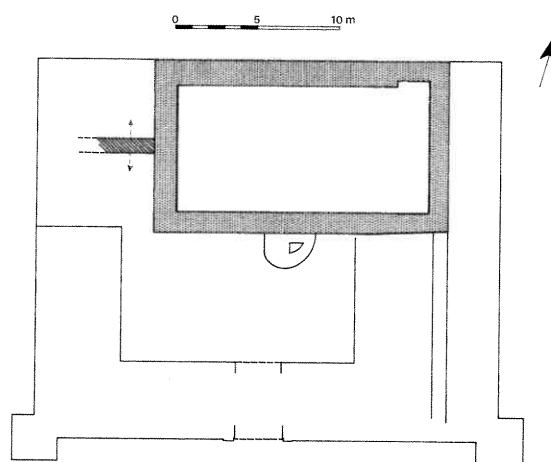
Een tweede theorie was dat de schildmuur ooit lag in noord-zuid richting onder de huidige zijvleugels en dan met een haakse hoek ergens aansloot op de westwand van de woontoren tussen de noordwest- en de zuidwesthoek (afbeelding 6).

Afb. 6. De mogelijke aansluiting op de westzijde van de woontoren (tekening T. van Amsterdam)

en de noordmuur van de westvleugel. De primaire doelstelling van deze werkput (5) was het onderzoek naar de aansluiting van de fundering van de westvleugel op de woontoren. Helaas bleek een in deze buitenhoek aangelegde trap van later datum een belemmering te vormen. Nadat de sleuf met behulp van de graafmachine naar het noorden was vergroot en verdiept, kon een groot deel van de zeer chaotische fundering van de westelijke woontorenmuur aan het licht worden gebracht en onderzocht.

Uit het onderzoek bleek dat de fundering van de westmuur van de woontoren niet diep was aangelegd. Slechts de noordmuur aan de buitenzijde van het complex en de zuidmuur aan het binnenterrein zijn diep gefundeerd. Deze muren zijn dieper aangelegd om het gewelf dat oorspronkelijk op kelderniveau was aangelegd, te dragen. Uit het feit dat de fundering van de zijgevel ongeveer 1,5 m minder diep steekt, kan nu worden geconcludeerd dat de weermuur van het complex nooit op deze plaats op de woontoren heeft aangesloten. Vanwege de ondiepe fundering is het evenmin waarschijnlijk dat in de nabijheid van de westmuur van de woontoren ooit een gracht heeft gelegen.

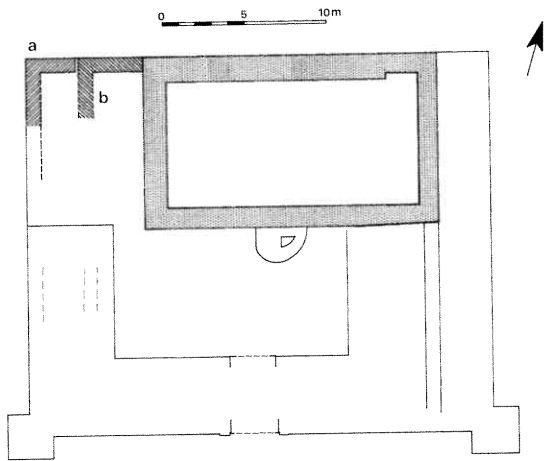
Afb. 7. De mogelijke aansluiting op de noordwesthoek (tekening: T. van Amsterdam)

hoofdburcht werd dan of gevormd door een weermuur onder de huidige buitengevel van de westvleugel (afbeelding 7 muurwerk a), dan wel midden onder deze 18de-eeuwse vleugel (afbeelding 7 muurwerk b).

Om deze theorie nader te onderzoeken werd in de westvleugel een werkput (4) aangelegd ongeveer op de plaats waar de mogelijke oostelijke schildmuur

zich zou kunnen bevinden. In de westvleugel werd een kelder aangetoond waarvan het vloerniveau ongeveer 1.80 m onder maaiveld was gelegen. De kelder was geheel gevuld met schoon zand. Tevens kwam hierbij een voormalig keldervenster aan het licht. Nader onderzoek kon niet plaatsvinden, vanwege het gevaar dat een binnenmuur zou instorten.

De hypothese dat de weermuur dan aan de buitenzijde van de achttiende eeuwse vleugel was aangelegd, kon evenmin worden bevestigd. Aan de binnenzijde maakte de met zand gevulde kelder onderzoek naar de muur onmogelijk, aan de buitenzijde van de westvleugel bevond zich de gracht.

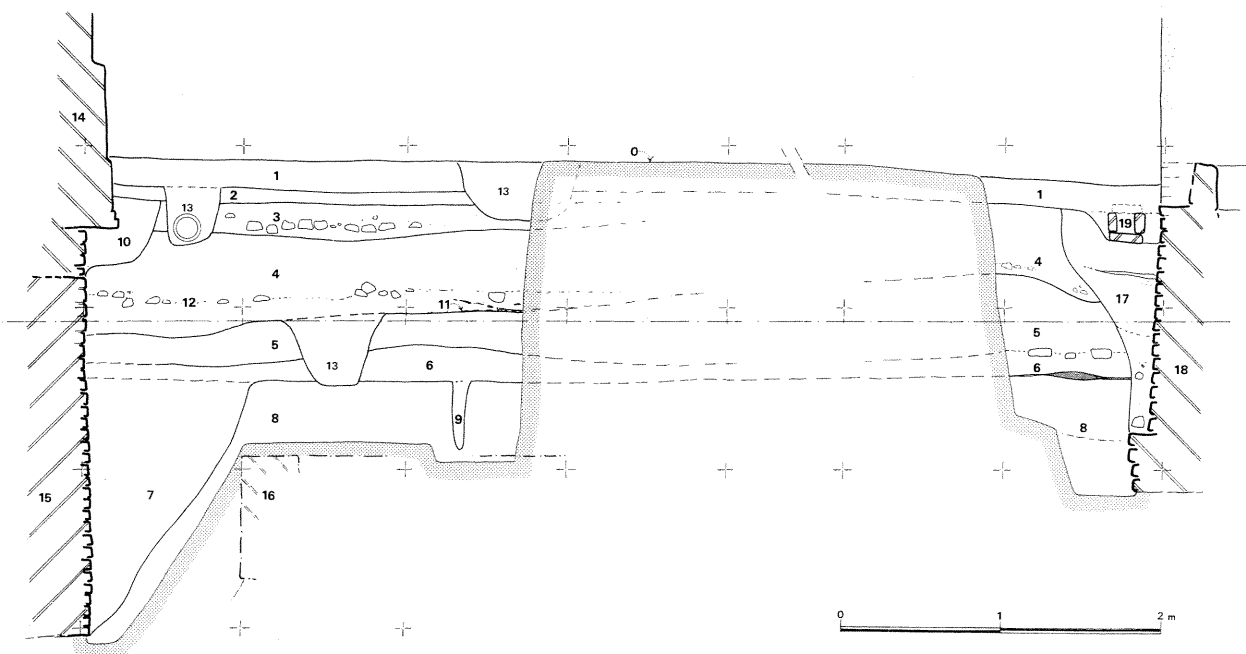
Uit de waarnemingen in 1988 en het onderzoek van Pothof in 1978 is de stratigrafie van het binnenplein van de hoofdburcht te reconstrueren. Dit "ideaalprofiel" (afbeelding 8) is een combinatie van een profiel tegen de zuidwand van de woontoren en een profiel tegen de noordwand van de noordvleugel (afbeelding 2 profiel F)). Het ideaalprofiel geeft daarmee een totaaldoorsnede over de binnenplaats.

Afb. 8. Ideaalprofiel over het binnenplein. (tekening T.C. Bauer)

Legenda: 0: maaiveld binnenplein; 1: zandige bovengrond (XX); 2: kleiophoging (XIX); 3: afbraaklaag met grof baksteenpuin (XVII); 4: heterogene stortlaag (XV); 5: zandige ophogingslaag; 6: bouwlaagje met specieresten (rechts: onderin brandlaagje); 7: insteekvulling van woontoren (zand, XIV B); 8: zandige klei (ongeroderde grond); 9: paalgat; 10: insteek voor de klamp (XIX); 11: loopvlakje / brandlaagje (eind XIV ?); 12: spoor met baksteenpuin (afbraak keldertje, XV A); 13 (latere) kuilen; 14: klamp tegen woontorenmuur (XIX); 15: zuidmuur van de woontoren (XIV B); 16: projectie van het keldermuurtje; 17: insteekvulling zuidvleugel (XVIII); 18: fundering binnenpleinmuur zuidvleugel; 19: gootje (XIX)

geelbruin tot grijze klei met zand vermengd (8) Vanaf deze bovenzijde begon ook de insteek voor de fundering van de zuidmuur van de woontoren. Kort na de bouw van deze toren kwam een bouwlaagje tot stand (6) bestaande uit vuil zand met kleine puinbrokjes en kalkspecie dat de met schoon zand gevulde insteek afdekte. De ingraving voor een keldermuurtje (16 en afbeelding 2), dat zich ongeveer 50 cm voor de profielwand bevond, begon vanaf de bovenzijde van deze laatstgenoemde laag. Het was tot ver in de ongeroerde zandige klei gefundeerd (ongeveer 3 m onder het maaiveld) en moet al korte tijd later weer zijn uitgelopen.

Op het bouwlaagje lag een zandige stortlaag (5) die werd afgedekt door een dun (brand)laagje met veel houtskool en speciebrokjes (11) dat ook tot bijna tegen de noordmuur van de noordvleugel doorliep. Het zou een gedurende een wat langere tijd een loopvlak kunnen zijn geweest, waarschijnlijk in de eerste helft van de 15de eeuw. Het liep eveneens nog door over de restanten van het keldermuurtje. Het nu volgende pakket (4) bevatte veelal heterogene vuil grijs tot zwarte zandige grond met veel baksteenpuin - met name onderin - en kalkspeciebrokjes. Vondsten uit deze laag zijn te dateren in de 15de eeuw. Tenslotte nog een ophogingslaag met grof puin (3), afgedekt met een kleilaagje (2), waarschijnlijk de ondergrond voor een ouder bestratingniveau van het binnenplein. De insteek voor de 19de eeuwse klamplaat tegen de woontoren (10) begon aan de onderzijde van dit kleibandje. Aan de zuidzijde was een krappe insteek voor de noordmuur van de zuidvleugel zichtbaar, die in elk geval van hoger kwam dan de laag met grof puin (3). De vulling (17) bevatte schervenmateriaal uit de 18de eeuw, waarmee aangetoond werd dat zowel de zuid- als de westvleugel met vrij grote zekerheid niet ouder dan de 18de eeuw kunnen zijn. Boven in deze insteek bevond zich nog een 19de eeuws gootje (19).

Het reeds eerder genoemde keldertje lijkt op grond van de stratigrafie dus kort na de bouw van de woontoren al te zijn ingegraven (mogelijk begin 15de eeuw) maar al spoedig weer afgebroken (midden 15de eeuw).
