Genhoes te Brunssum (L)

Een Bouwhistorisch-Archeologisch onderzoek

T.C. BAUER EN A.J.A.M. CORTEN

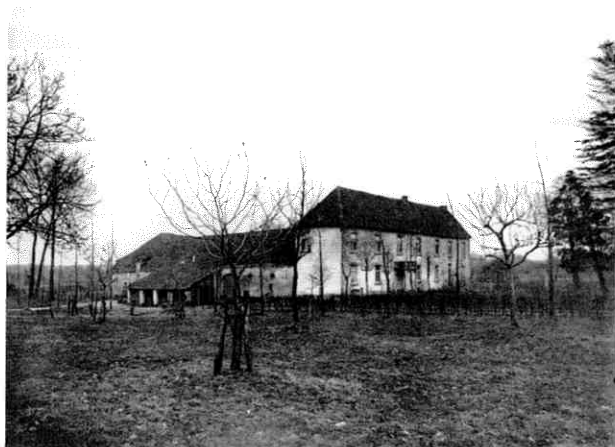
Afb. 6. Zuidvleugel. (foto 1900?)

Een kaart uit 1866 toont dat het naar voren uitstekende bouwdeel op de zuidwesthoek is verdwenen. Een foto van kort na 1900 geeft aan dat de poortdoorgang in de zuidvleugel al was dichtgezet en deze vleugel een schilddak had (Afb. 6).

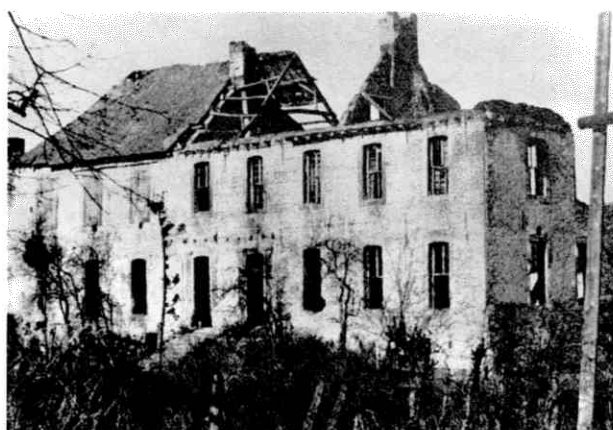
Afb. 7. Het herenhuis kort voor de sloop in 1929.

In 1930 was de vakwerkschuur nog over de volle lengte aanwezig. Het herenhuis, waarvan de kap al voor tweederde was ingestort, werd door twee dwarsgeplaatste bouwmuren in drie traveeën gedeeld (Afb. 7) en had op een hoek aan de binnen-pleinzijde onder het dak een veelhoekige uitkraging van een eerder afgebroken arkeltorentje.¹⁸

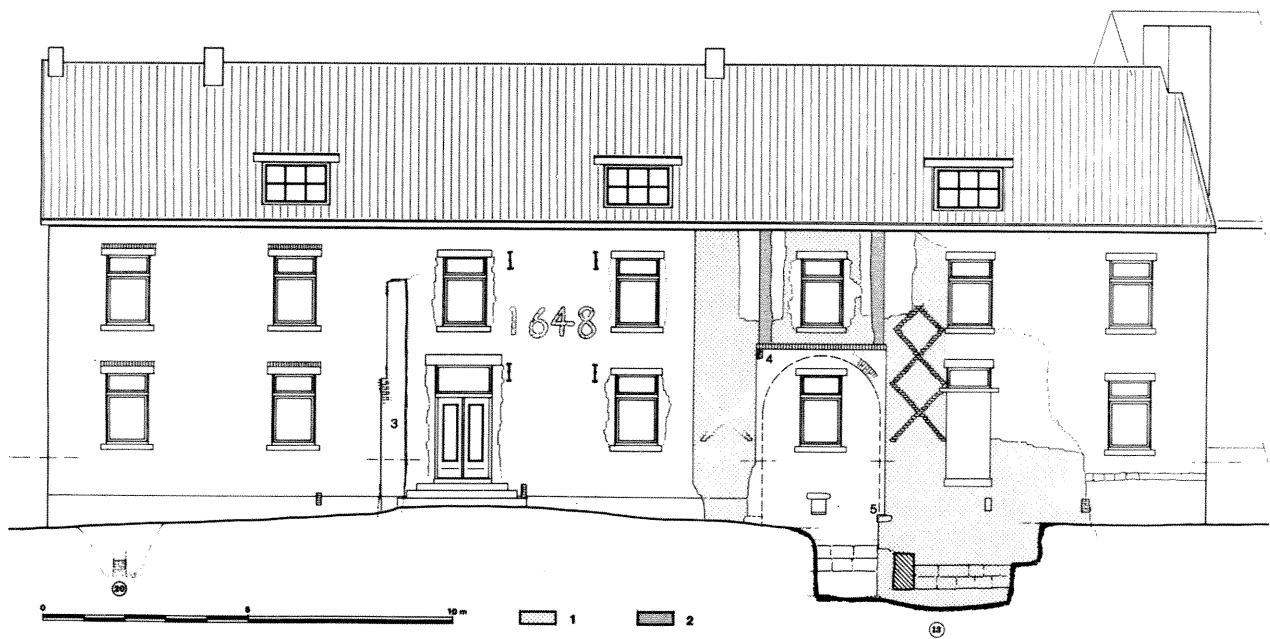
Afb. 13. De binnenpleinzijde van het poortgebouw met een doorsnede over de stalvleugel
 1: oorspronkelijk muurwerk poortdoorgang XVI b/c;
 2: muurwerk herenhuis, 1678;
 3: stalvleugel, XVII B;
 4: oorspronkelijke toegang tot de pachterswoning.

Deze vleugel is (deels later) geheel onderkelderd en overwelfd met tongewelven, terwijl met name aan de westzijde grootscheepse vernieuwingen hebben plaatsgevonden in het laatst van de 19de en het begin van deze eeuw. In het muurgedeelte dat koud aansluit op de voorgevel van het poortgebouw valt onmiddellijk het jaartal 1648 op, dat met behulp van verglaasde baksteenkoppen in het gevelvlak is aangebracht (zie Afb. 13).
