# De Keверberg oftewel de burcht van Kessel

DOOR

J. G. N. RENAUD

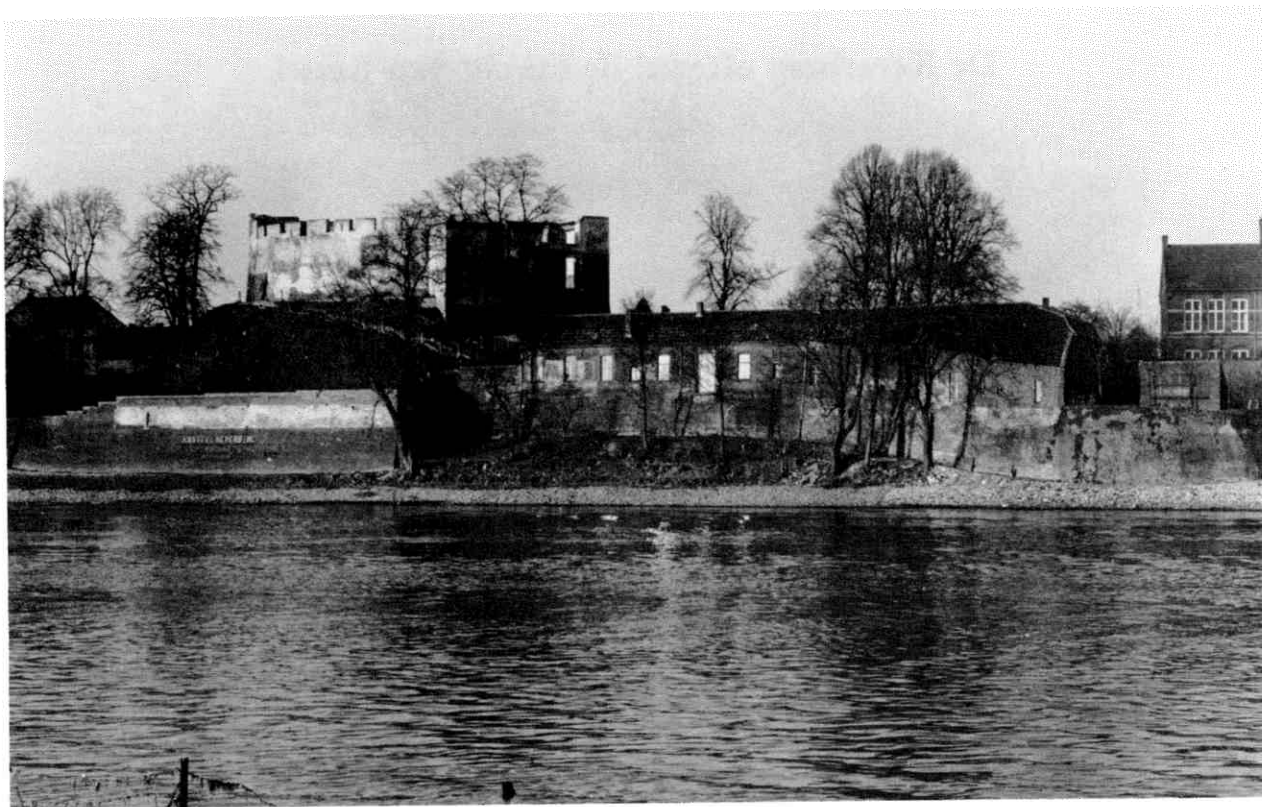
Afb.2 *Gezicht op de geconsolideerde ruïne van Kessel vanuit het zuiden. c. 1970. (Foto R.D. Monumentenzorg, Zeist)*

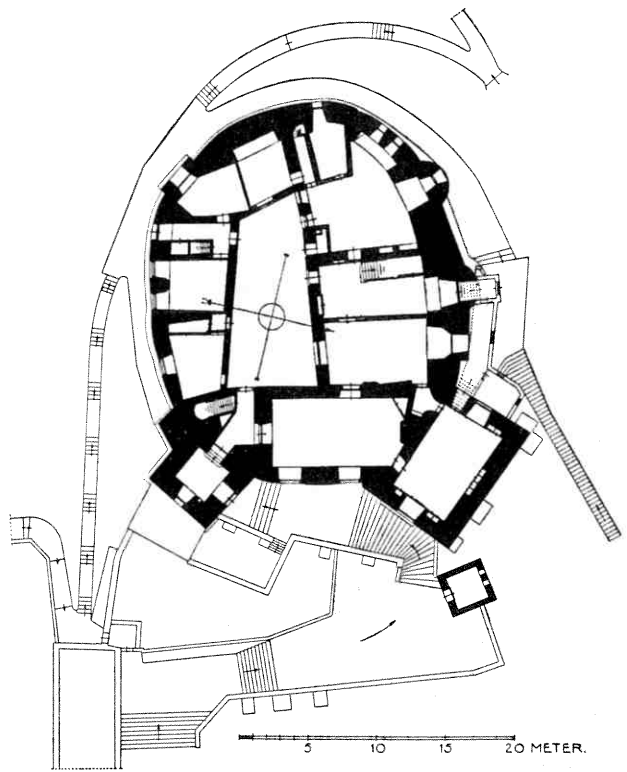
Afb. 3 *Plattegrond van kasteel Kessel vóór W.O. II.*  
*Opmeting R.D. Monumentenzorg, Zeist.*

De lezer met enig bouwkundig inzicht zal – een beetje verwijtend – vragen, wat er nu eigenlijk gebeurde met de kleine ruimte tussen de oostwand van de noordvleugel, de noordwand van de oostvleugel en de oude ringmuur. De onderzoeker heeft daar eigenlijk geen antwoord op; hij kan alleen maar lichtelijk beschaamd bekennen dat hij het niet weet. Zoals reeds vaker onder de aandacht van de lezer gebracht werd: hier is alle oorspronkelijke muurwerk na ongetwijfeld eindeloze interne verbouwingen – de laatste nog in 1926! – praktisch verdwenen. De verwoestingen van 1945 en later hebben dan ook alle sporen doen verdwijnen. Onder de begane grond werd de fundering van de oude ringmuur teruggevonden en dat was het dan. Nu ja, men ontwaart nog de aanzetten van de sluitmuur van de grote toren, die in de opmeting van Mialaret – van vóór de oorlog, nietwaar? – terug te vinden is. (afb. 3)

Op de zuidwestflank van de ringmuur tekent zich op alle oude afbeeldingen – te beginnen bij Jan de Beyer (afb. 15) – een toegang af, die ongetwijfeld pas na de middeleeuwen ontstaan is. In de plattegrond van Mialaret (afb. 3) kan men hem gemakkelijk herkennen. Het zal de uitgang geweest zijn die men bij voorkeur gebruikte om ter kerke te gaan. In de ommuring van het kasteelterrein rond 1650 heeft men te dien einde eveneens een doorgang opgenomen. Boven dit poortje naar het Kerkepad staat een steen met de wapens van Willem-Caspar van Merwyck en Judith van Lynden, gehuwd in 1647!<sup>5</sup> De steen zelf draagt het jaartal 1651.

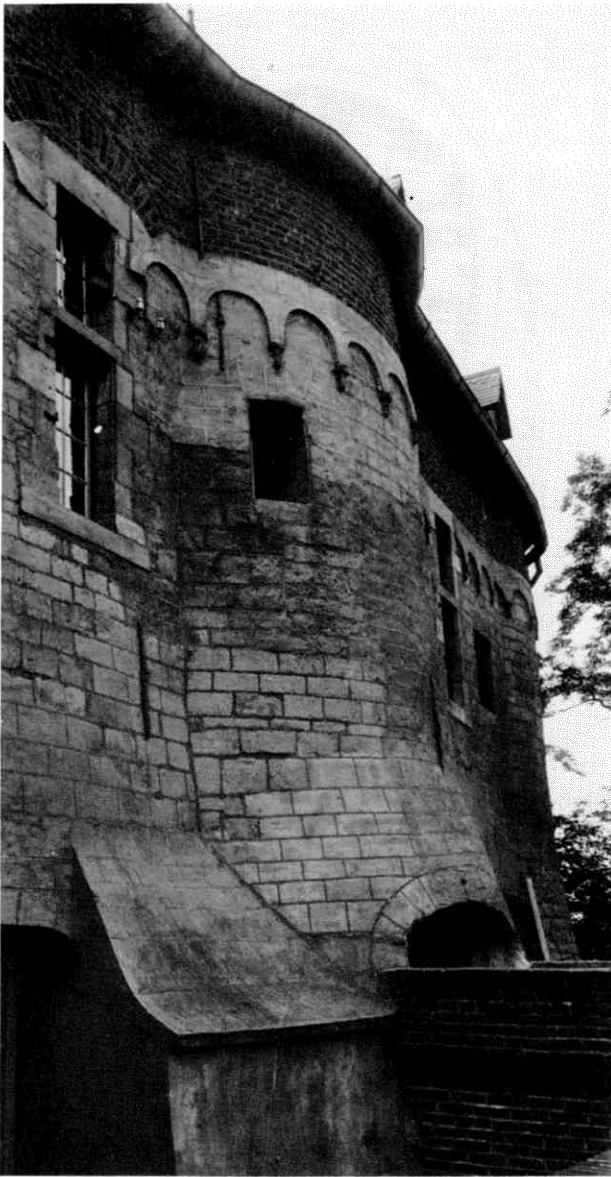
Afb. 4 Noordmuur met uitspringende ronde torentjes vóór W.O. II. De boogfries in mergel rust op 'neuzen' van baksteen. (Foto R.D. Monumentenzorg, Zeist)

De twee torens zijn ongetwijfeld in de loop der tijden aan de ringmuur toegevoegd. Tussen de twee halfronde uitspringende torentjes aan de noordzijde werd een klamp van baksteen aangebracht, die het oorspronkelijke muurwerk helaas geheel aan het oog onttrekt.

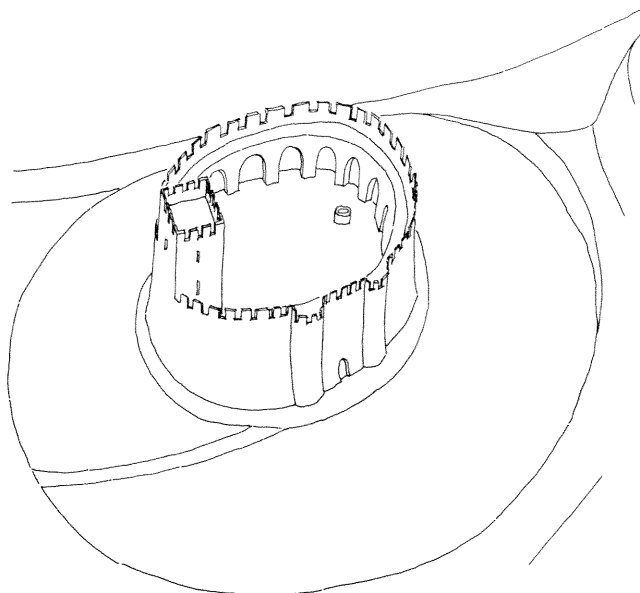
Afg. 5 Schets van het kasteel Kessel ts. 1150 en 1200 in vogelvlucht, gezien vanuit het noorden.  
(Tek. Ir. T. Baselier)

Het zou nu zo mooi zijn, indien de westelijke muur van de oostvleugel aan de binnenzijde de aanwijzingen bevatte, die we in de tegenoverliggende muur zo smartelijk missen. Ook de voeting van deze muur is zo'n verwarrende lappendeken van verschillend metselwerk – onder meer uitgevoerd met keurige blokken tuf! – dat er weinig duidelijke conclusies aan te verbinden vallen. We blijven daarom bij de wat vage opvatting, dat er genoeg aanwijzingen voor een gebouw zijn, zonder ons al te veel te binden aan vaststaande afmetingen. Dat wil zeggen; ten aanzien van de breedte valt er minder te gissen dan ten opzichte van de lengte (afb. 9). Ook toen binnen het kader van de consolidaties van de jaren 1958/59 het gewelf verwijderd werd en de beide besproken muren geheel waren te overzien, werden we wel gesterkt in de opvatting dat de kelder niet tot de oorspronkelijke aanleg behoorde, maar de ontwikkeling van de woonruimte werd slechts op een enkel punt duidelijker (afb. 13). Hoe dan ook, ongetwijfeld ging het bij deze oostvleugel om een torenachtig gebouw, dat boven de ringmuur uitstak. Wellicht diende het zelfs als uitkijktoren. Aan beide zijden sloot de weergang aan, zodat het haast niet anders kan of het was mogelijk vanuit de woonbouw de weergang te betreden. (vgl. Afb. 5)

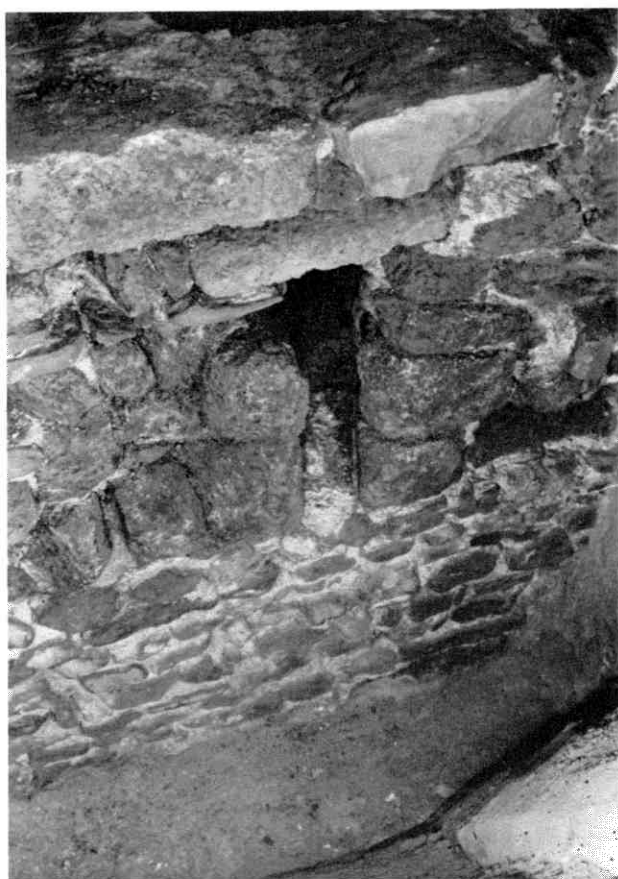
Afb.6 Gedeelte van de oostwand van de oudste woontoren, met lichtspleet.

Het bleek wel mogelijk hier en daar door steekproeven de omvang van het stenen bouwwerk vast te stellen. In de kelder onder de noordvleugel kwamen grote delen van de noordwand en de westzijde te voorschijn, alsmede de noordwesthoek. Onderzoek onder de oostvleugel bracht zelfs een stuk opgaand muurwerk met een lichtspleet van rond 80 x 20 cm aan den dag (afb. 6). Het

op de foto zichtbare gedeelte meet goed anderhalve meter, maar een sondering bracht aan het licht dat het metselwerk tot aan de onderkant zeker ruim 3,60 m hoog was. De slopers hadden dus nog een goed stuk van de woontoren laten staan. Vanzelfsprekend moet men er rekening mee houden, dat er van die drie en een halve meter muurwerk nog wel een stuk onder de toenmalige begane grond verborgen was. Ons vervult het met verwondering te bedenken, dat tot op ongeveer 4 m onder de vloer van de kelder in de oostvleugel nog sporen van menselijke activiteit aanwezig zijn!

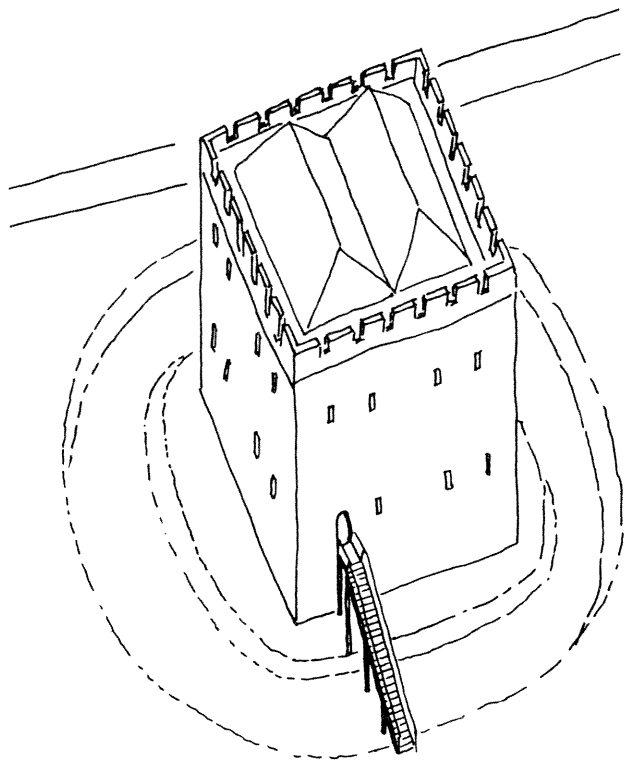
Afb. 7 *Schets van de oudste woontoren, c. 1125.*  
(Tek. Ir. T. Baselier)

maken te hebben van ruwweg 14 x 16 meter. Dit moet dus de oudste burcht van Kessel geweest zijn: een indrukwekkende woontoren of donjon. De binnenruimte zal, rekening houdend met een muurdikte van ongeveer 2 m, 10 x 12 m bedragen hebben. Zoals gewoonlijk zal deze door een muur in twee ruimten onderverdeeld zijn. Vanzelfsprekend had men de kruin van de vier wanden voorzien van kantelen, terwijl een terugliggend dak ruimte bood voor een weergang door de goot (afb. 7). Indien de eerst voorkomende graaf Hendrik I al iets meer dan de Neerhof heeft laten optrekken, dan moet het deze woontoren geweest zijn; waarmee de datering van de versterking rond 1100 komt te liggen.

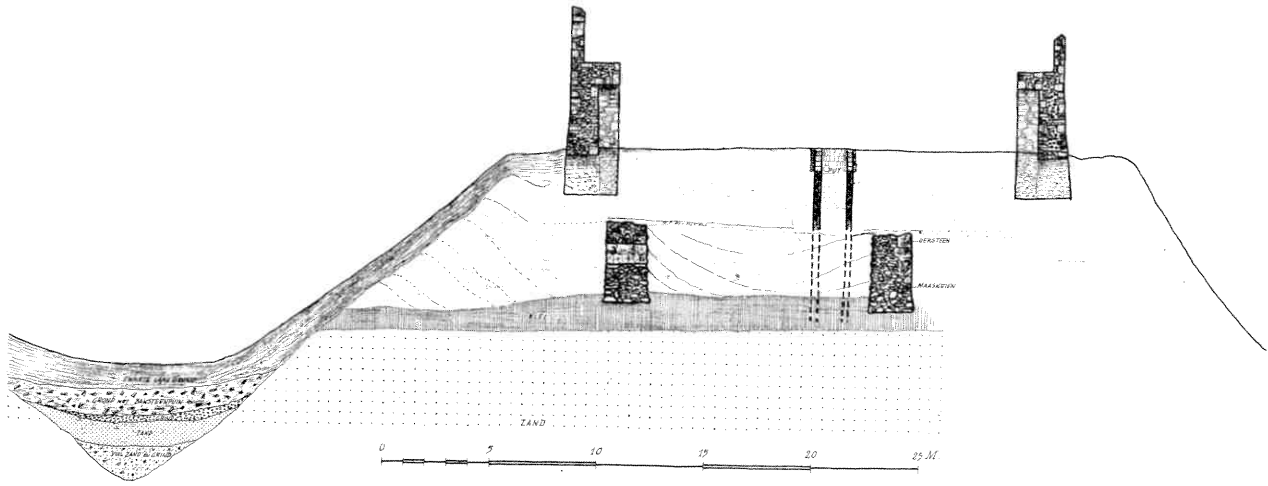
Afb. 8 *Ideaal-doorsnede van noord naar zuid over de kasteelheuvel.* (Tek. J. Ypey)

Het wordt overigens tijd om onze put op het binnenplein te verlaten en op te vullen. Maar niet voordat we nog geconstateerd hebben, dat de teruggevonden muur gefundeerd was in een zware kleilaag, die het zand van de oude oeverwal langs de Maas afdekte. De ideaaldoorsnede over de burchtheuvel, weergegeven in afb. 8 toont ook bedoelde kleilaag.

een zware vrijwel horizontale laag klei op ongeveer acht meter onder het binnenplein; de kleilaag, waarin ook de woontoren gefundeerd was. De bovenkant van deze laag vertoonde de kenmerkende verschijnselen die men in een oud oppervlak aantreft. We hebben hier derhalve een oud maaiveld voor ons. Deze interpretatie wordt nog ondersteund door de omstandigheid, dat dit oude, middeleeuwse oppervlak op dezelfde hoogte bleek te liggen als de drempel van de kerk.

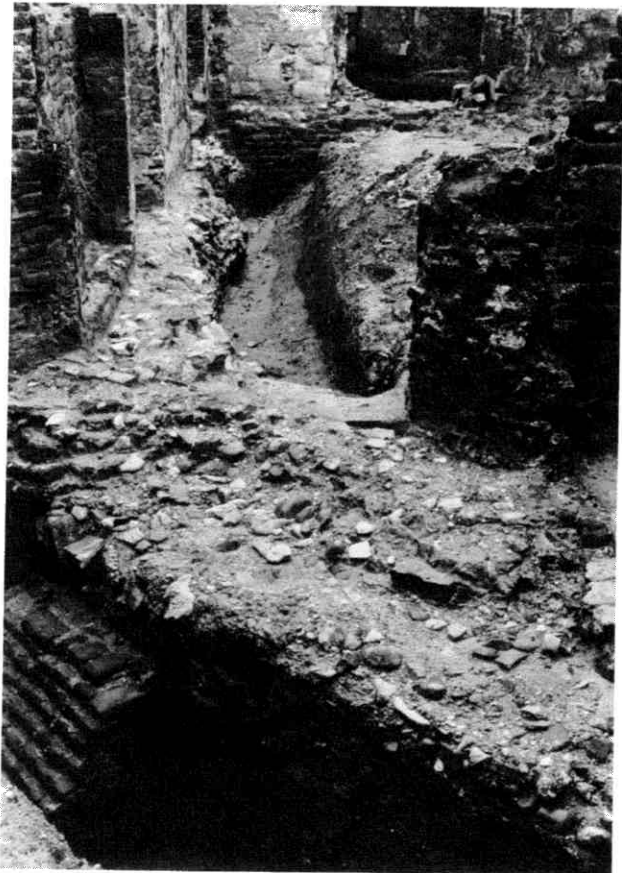
Afb. 9 *Kijkje in de oostvleugel, van noord naar zuid. Links de afgebrokkelde fundering van de uitkijktoren van c. 1150. Vgl. ook afb. 5.* (Foto R.O.B. Amersfoort)

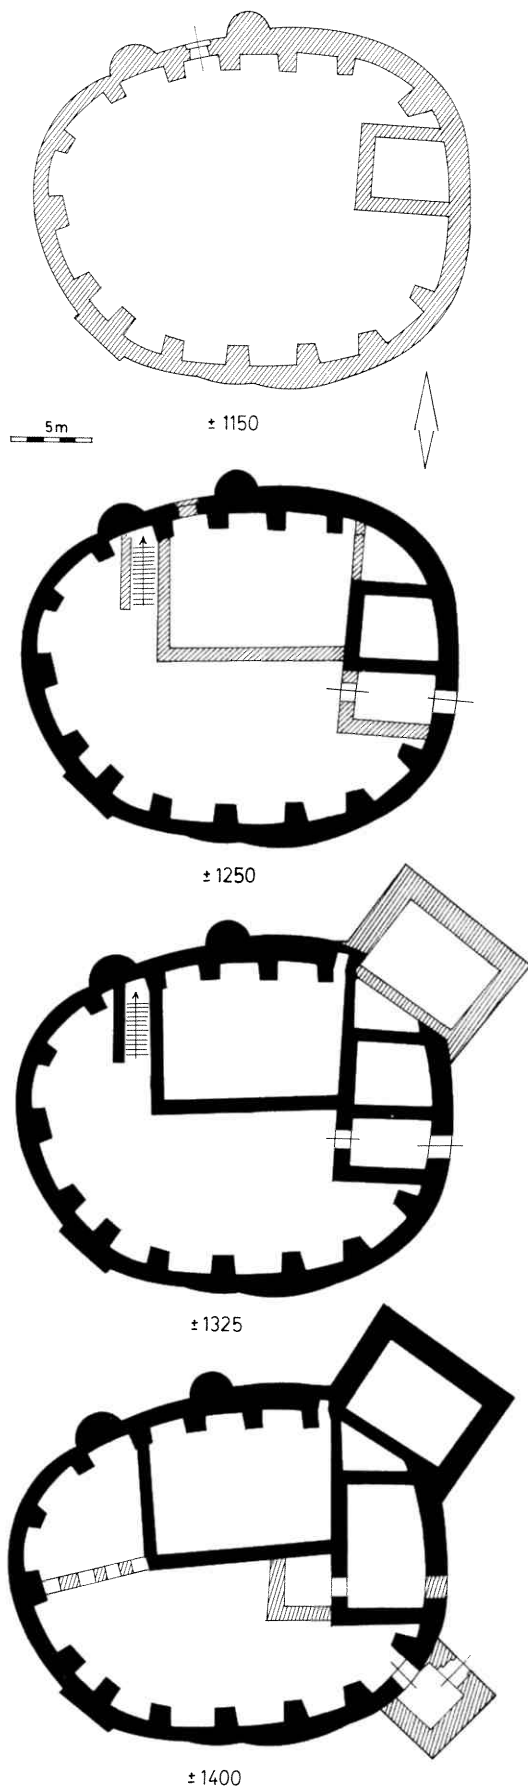
Afb. 10 *Ontwikkeling van de plattegrond van het kasteel in de loop der tijden ts. c. 1150 en c. 1550.*  
Tek. Drs. J. E. Dilz)

blijfselen van een grote boog, in mergel uitgevoerd. Die boogfragmenten kunnen niet anders verklaard worden dan als aanwijzingen voor het eertijds bestaan van een doorgang. Niet zo maar een deurtje, om vanuit de oostvleugel op het binnenplein te komen, maar een royale poort. Zo'n poort heeft alleen zin, wanneer daaraan de hoofdingang van de burcht gekoppeld is. Nu was het al lang opgevallen, dat tegen de rechtstand van een venster in de oostmuur zich aan de buitenkant een gedeelte van een halfronde boog aftekende. Aan de binnenzijde van dezelfde muur valt op te merken, dat de muur doorbroken is, waarna men de doorbraak heeft bemetseld met regelmatige blokken tuf. Dit verschijnsel doet zich met name voor aan de linkerkant van het grote venster. Aan de rechterkant ontwaart men een brok muurwerk, dat leunt tegen een van de steunberen van de weergang. Ook hier ziet men, dat de buitenzijde van dit brok metselwerk – de zuidzijde dus – met regelmatige blokken tuf bekleed is. (vgl. Afb. 10, pl. grond ± 1250)

Sinds onheuglijke tijden bevatte de toren maar twee woonlagen; waarschijnlijk is hij echter hoger geweest. Van de middeleeuwse daklijst viel ook voor de oorlog niets meer te onderkennen. In de hoeken van de eerste woonlaag ontdekt men sporen van gewelfribben; hoogstwaarschijnlijk overdekte een gewelf deze ruimte. Een beetje verwonderlijk werken de vensters; men ontwaart nissen met gemetselde zitbanken in de raamnissen, waarbinnen weer een inzet van baksteen met een nauwe lichtspleet. Aan de buitenzijde bespeurt men geen enkele aanwijzing voor het bestaan van vrij grote vensters. Van de tweede woonlaag is te weinig overgebleven om er gegevens betreffende de bewoning aan te ontleen. Oude foto's wijzen voldoende uit dat men in de achttiende eeuw grote vensters heeft ingezet. (afb. 10, pl. grond ± 1325)

Tegenwoordig betreedt men de burcht meestal – wanneer men niet de kelderdoorgang kan benutten – door de Maastoren. Boven de poort staat een steen met het wapen van Caspar van Merwyck, die in 1541 heer werd. Nu valt de toren niet zo gemakkelijk te dateren, maar uit de 16de eeuw stamt die toch niet; hij is ongetwijfeld ouder. We lezen bovendien in het meergenoemde boek van Hendricks, dat de steen hier eerst tijdens de restauratie van 1926 geplaatst is, nadat men hem ergens op een zolder had gevonden.<sup>4</sup> Het muurwerk uit mergelblokken is niet ingebonden in het muurwerk van de ringmuur. Maastoren en ringmuur zijn derhalve niet met elkaar opgetrokken. Een onderzoek van de fundering heeft aan het licht gebracht, dat ook de funderingen niet tegelijkertijd zijn gelegd. Wanneer men het muurwerk van de ringmuur aandachtig bekijkt constateert men, dat de doorgang ingebroken is. Toch is de toren van de aanvang af bedoeld geweest als ingangstoren. In de poortdoorgang vindt men de gaten voor de schotbalk, waarmee de poort verregeld kon worden. Het met een harde natuursteen omlijste gat van 22 x 25 cm wekt de indruk, dat de poort zo nodig met een forse balk gebarricadeerd werd. Aan een woonvertrek behoeft bij een afmeting van 2,60 x 2,80 niet gedacht te worden. Voor de poortwachter hadden de bouwers een vensternis met zitbank in de zuidmuur uitgespaard. Men heeft van hieruit een aantrekkelijk gezicht op de Maas, maar het is nauwelijks aan te nemen, dat men is uitgegaan van de veronderstelling, dat de poortwachter wel een liefhebber van de natuur zou zijn. (Afb. 10, pl. grond ± 1400)

De laatste middeleeuwse wijziging van het oorspronkelijke schema, waarvoor we overigens geen datering hebben kon pas tot stand komen na de laatste verplaatsing van de ingang; namelijk die door de Maastoren. Men heeft toen een toren opgetrokken op het binnenplein in de hoek tussen de noord- en de oostvleugel. Bij het onderzoek van het plein werden mergelfunderingen aangetroffen van een toren van 4 x 4 m met muren van 1,40 m dik. De ruimte binnen dit bouwsel meet slechts 2,60 x 2,60 m, zodat men hier nauwelijks een woonruimte kan verwachten. De verklaring van dit bouwsel als traptoren schijnt nog de meest aannemelijke. Nu was een stijgpunt – zoals een trap tegenwoordig in het overigens heel begrijpelijke vakjargon heet – op deze plaats geen overbodige luxe. Vanuit dit trappenhuis moet men zowel de oostvleugel als de noordvleugel hebben kunnen bereiken. (Afb. 10, pl. grond c. 1400)

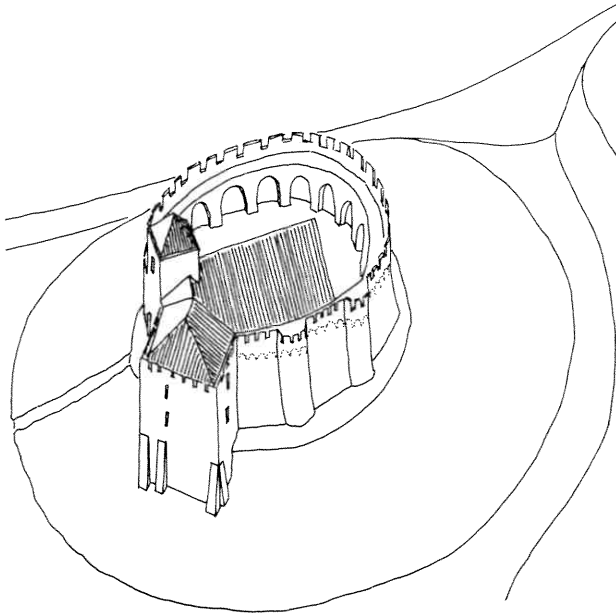
Afb. 11 *Schets van het kasteel rond 1325 in vogelvlucht van noord naar zuid.*  
(Tek. Ir. T. Baselier)

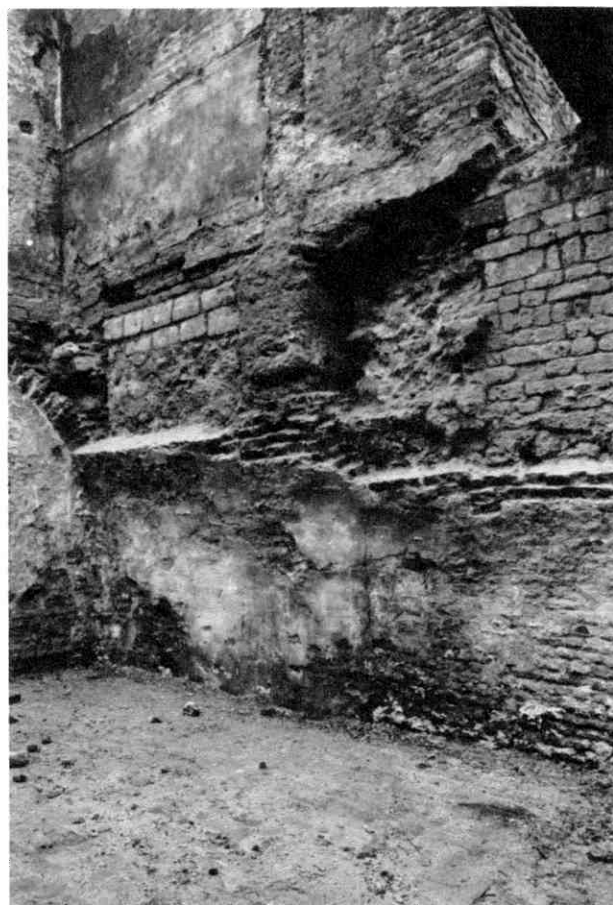
Afb. 13 *De bouwsporen in de westwand van de oostvleugel – binnenzijde – na het verwijderen van het gewelf.*  
(Foto R.D. Monumentenzorg, Zeist)

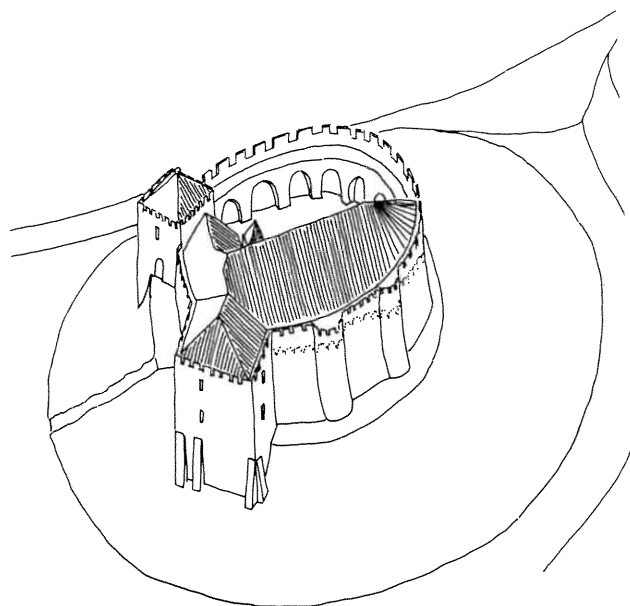
Afb. 14 *Schets van het kasteel rond 1400 in vogelvlucht, van noord naar zuid.*  
(Tek. Ir. T. Baselier)

werd een doorgang gemaakt naar de kelder onder de noordvleugel, terwijl aan de noordzijde een wenteltrap naar de donjon door de oude ringmuur werd geboord. En voor zover we hebben kunnen zien vormde deze wenteltrap ook de enige verbinding met de bovenliggende woonlaag. De doorgang naar het terras toe moet strijdig geacht worden met alle middeleeuwse begrippen van veiligheid en kan nauwelijks vóór de 17de eeuw tot stand gebracht zijn. (Afb. 14)

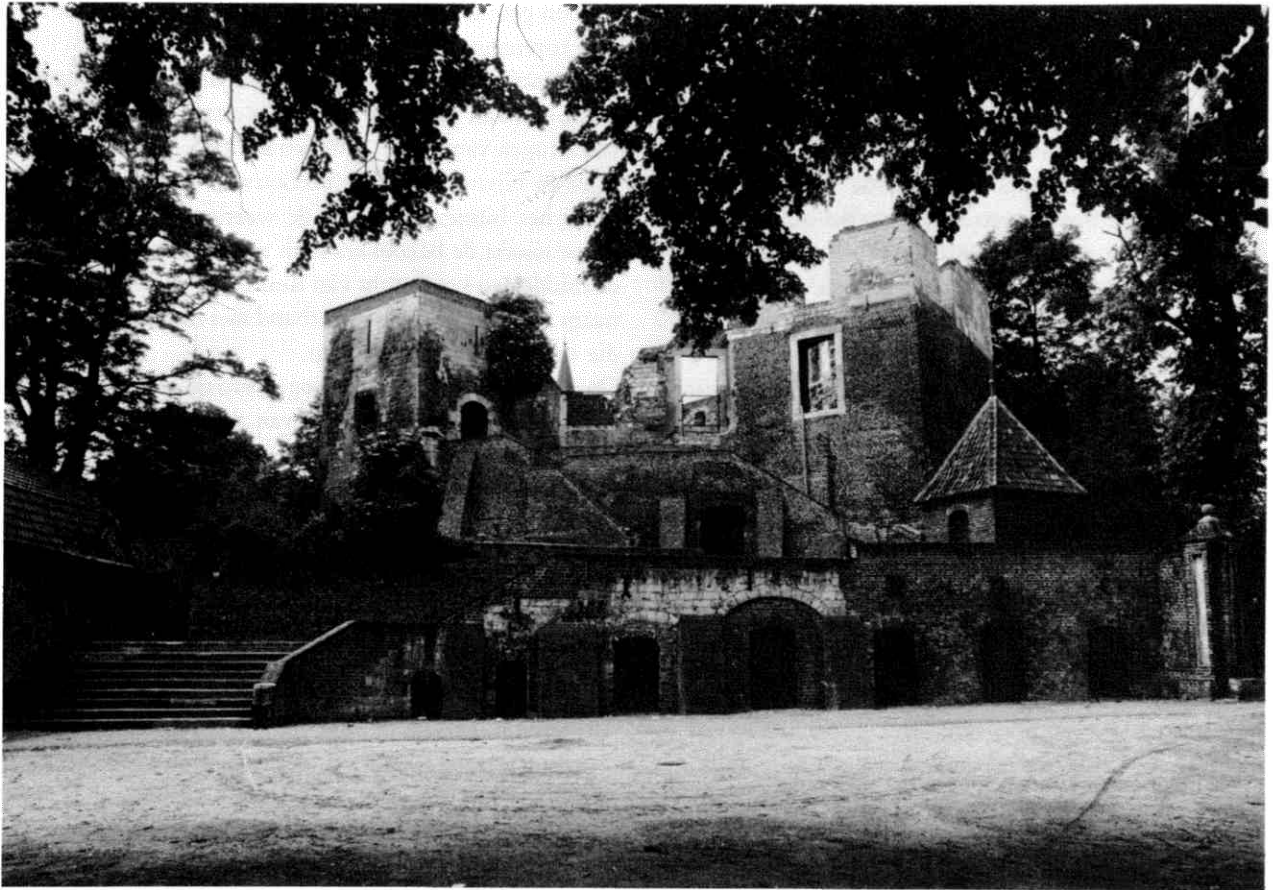
Afb. 16 *De oostwand van de geconsolideerde ruïne, vanaf de Neerhof.* (Foto J. Schuyf)
