# Batenburg

## Verslag van de zomercampagne 1992

### Inleiding

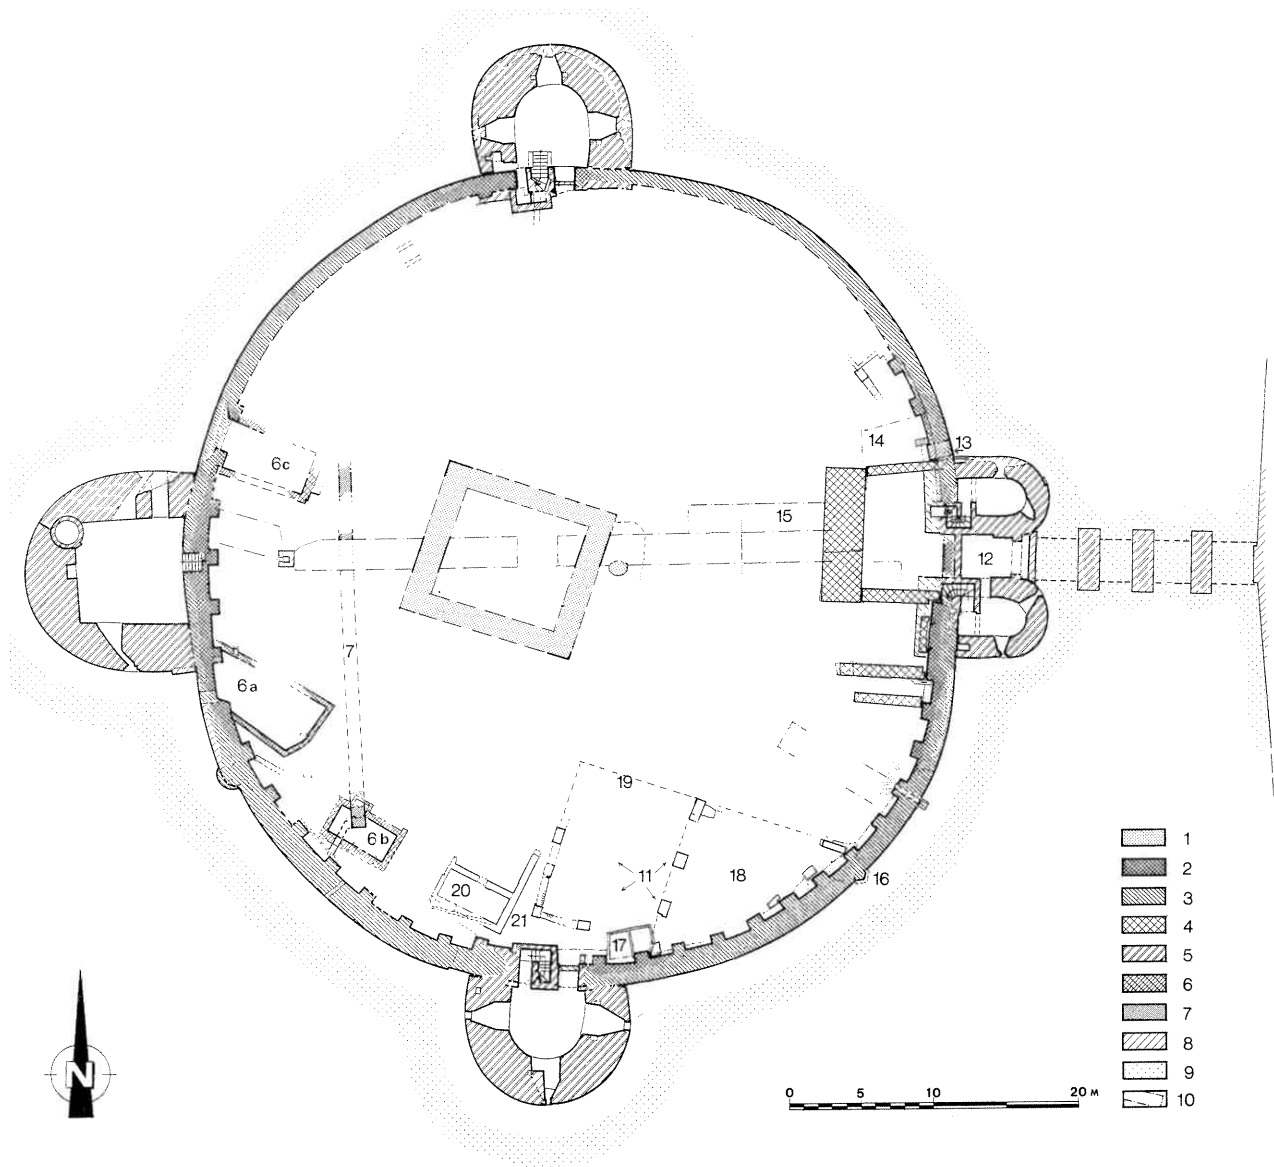
Afb. 1. Plattegrond

- 1: centrale toren, circa 1150;
- 2: ringmuur, eerste fase, tweede helft 14de eeuw;
- 3: ringmuur, tweede fase, midden 16de eeuw;
- 4: fundering ouder poortgebouw?, 15de eeuw;
- 5: uitspringende halfronde torens, tweede helft 16de eeuw;
- 6: restanten van 16de eeuwse kelders;
- 7: funderingsporen van de westvleugel (1686);
- 8: recent;
- 9: gracht;
- 10: werkputbegrenzingsen;
- 11: poeren van de zuidvleugel, circa 1600;
- 12: brugkelder;
- 13: oorspronkelijke doorgang in de ringmuur;
- 14; 15: werkputten;
- 16: zuidoostelijk arkeltorentje;
- 17: kalkputten;
- 18: gedeelte van de zuidvleugel;
- 19: Gelderse (top)gevel;
- 20: smalle dienstvleugel;
- 21: gang?

Opvallend was hier met name een ca. 1 meter brede, oorspronkelijke opening in de eerste ringmuurperiode (de enige die tot heden in deze ringmuur werd aangetroffen!) juist ten noorden van de aansluiting met de noordelijke poorttoren (afb. 1.13). Deze onderbreking was eerder ook al aan de buitenzijde geconstateerd en toen als mogelijke brugkelder opgevat. Aan de binnenkant bleek dat de opening ogenschijnlijk geen afsluiting aan de achterzijde heeft gehad. Op grote diepte is er aan de noordzijde wel een kort dwarsmuurtje (ongeveer 1,5 meter het binnenterrein instekend) dat nooit hoger werd opgetrokken. Aan de zuidzijde vormt de al genoemde noordelijke sluitmuur van een mogelijk ouder poortgebouw de begrenzing.

In het verlengde van de poortdoorgang werd een tegen de westzijde van het zware blok metselwerk aansluitende werkput aangelegd die een uitbreiding vormde van de doorgaande oost-west sleuf uit 1991 (afb. 1.15).

### III Het zuidelijk deel van het binnenplein; het gebied ten noordwesten van de zuidtoren tot aan het zuidoostelijk arkeltorentje (afb. 1.16)

Tamelijk onverwacht troffen we echter midden in de puinstort een groot aantal rechthoekige poeren van baksteen aan (afb. 1.11), gefundeerd tot in de ophogingskleilagen van de motte. Ze waren ten dele nog onderling verbonden door grondbogen. Deze waren gemetseld op het puin dat daartoe was afgedekt met een gebogen laag klei die aldus een soort formeel vormde.

Duidelijk was slechts de voortzetting van het keldertje dat al in 1990 gedeeltelijk was opgegraven en nu een binnenwerkse afmeting bleek te hebben van 2 x 5 m (afb. 1.6b). Het was volgestort met puin, kort voor de bouw van de westvleugel in 1686, die er gedeelte-

Vanwege de nog voortdurende consolidatie-werkzaamheden aan de toren kon daar helaas de eerste werken niet gegraven worden. De noodzakelijke verschuiving van het graafwerk naar het zuiden bracht echter een vrij grote kelder aan het licht, ongeveer 4,5 x 6-7 m (afb. 1.6a), ingegraven in de puinstort aldaar. De kelder was ooit overdekt met een bakstenen tongewelf. De muren bestonden deels uit mergel en deels uit baksteen. Sporen van de trap die toegang gaf tot deze kelder werden aangetroffen aan de binnenzijde

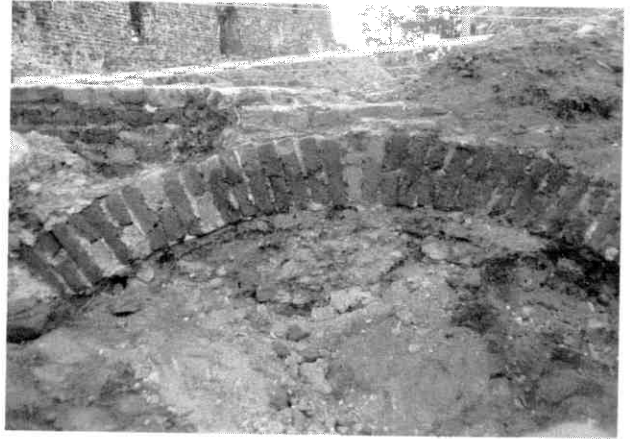
Afb. 2. De grondboog in de zuidvleugel.

Van de westelijke zijmuur is een drietal poeren aangetroffen, de eerste twee nog verbonden door een boog (afb. 2). Meer naar het noorden, buiten de puinzône waar de klei van de motte veel dichter aan de oppervlakte ligt, zijn alle muursporen uiteraard weer verdwenen door de latere vergravingen. De situering van

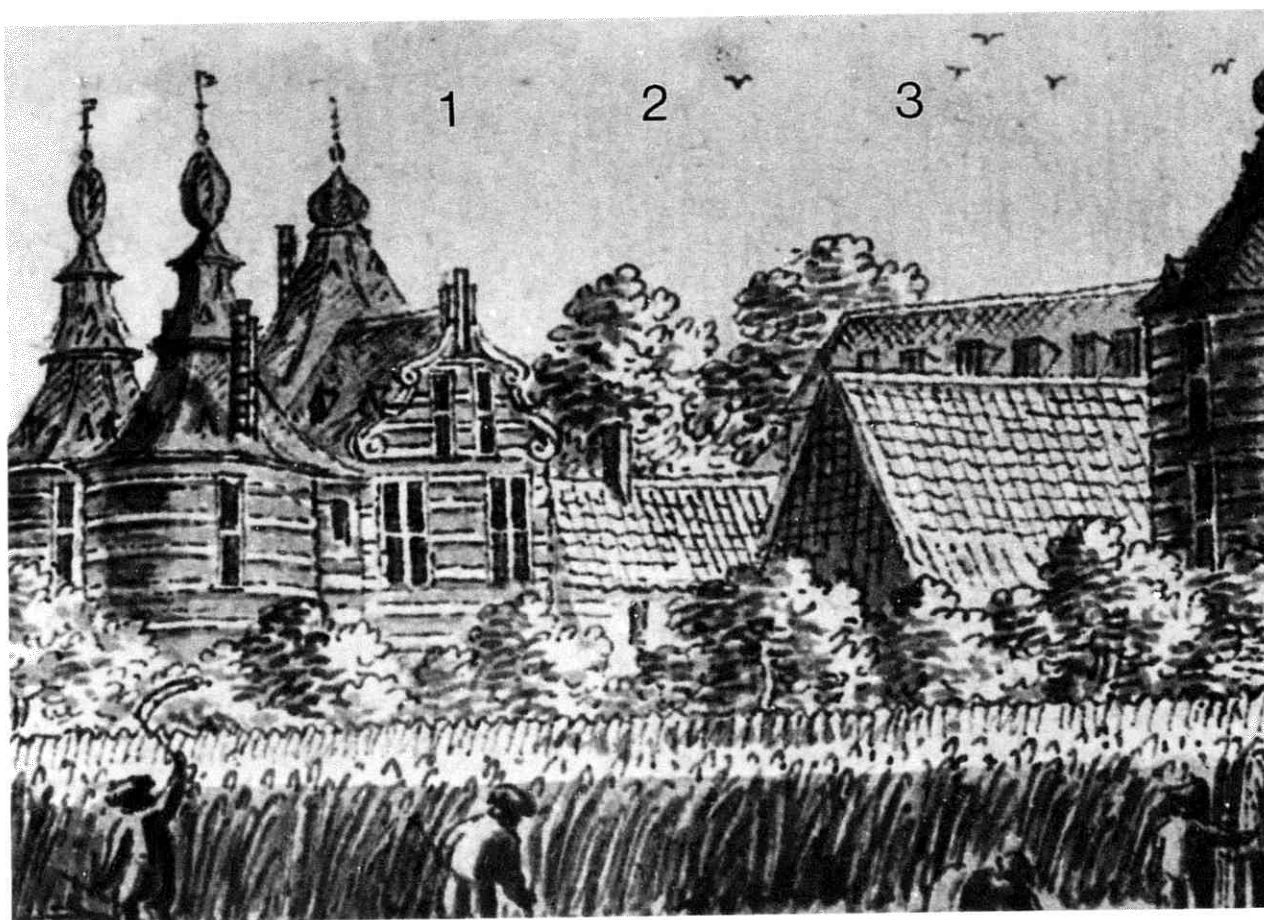
Afb. 3. Detail van een tekening van J. de Beijer; Het kasteel gezien vanuit het noordoosten: rechts van de zg. Gelderse gevel (1) bevindt zich de lagere smalle dienstvleugel (2). Bij 3 zien we boven het dak van een aanbouw tegen de noordtoren het hoge dak met dakvensters van de westvleugel uit 1686.

lijk overheen werd gebouwd. Het overige muurwerk zal behoord hebben tot een lange smalle (dienst)vleugel (afb. 3), gelegen tussen het gebouw met de Gelderse gevel en de westvleugel. Mogelijk stond dit dienstgebouwtje eerst (in de zestiende eeuw) los tegen de toen nog niet afgehakte weergang op bogen (afb. 1.20). Toen de weergang eenmaal was afgebroken (ook in 1686?) zal de binnenruimte zijn doorgetrokken tegen de ringmuur, waarin toen tevens de drie vensters zullen zijn aangebracht. Van de vloeren zijn op diverse plaatsen nog restanten aanwezig, overigens daterend uit verschillende perioden en deels bestaand uit baksteen op z'n plat, deels uit plavuizen.

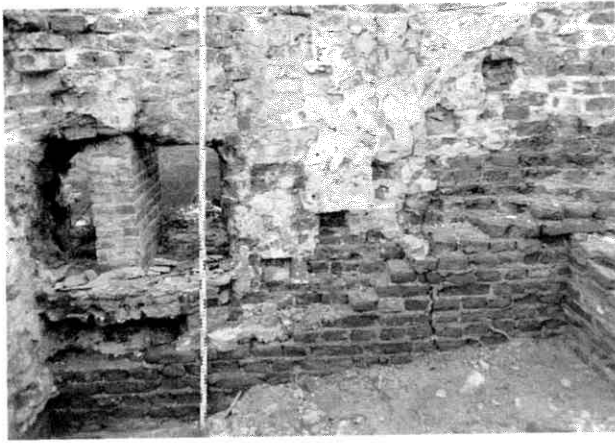
Afb. 4. De kelder nabij de westtoren (6 a); duidelijk zichtbaar zijn de afdrukken van de traptreden aan de binnenzijde van de ringmuur.

van de ringmuur, ter plaatse van de aansluiting met de zuidmuur van de westtoren (afb. 4). Voor de aanleg van deze trap was een gedeelte van de veertiende-eeuwse poer van de ringmuur (dus van de eerste periode) weggehakt. Aangenomen mag worden dat deze kelder dateert uit de herbouwperiode van het midden van de zestiende eeuw of korte tijd later.
