Huys Geysteren

DOOR

J. G. N. RENAUD

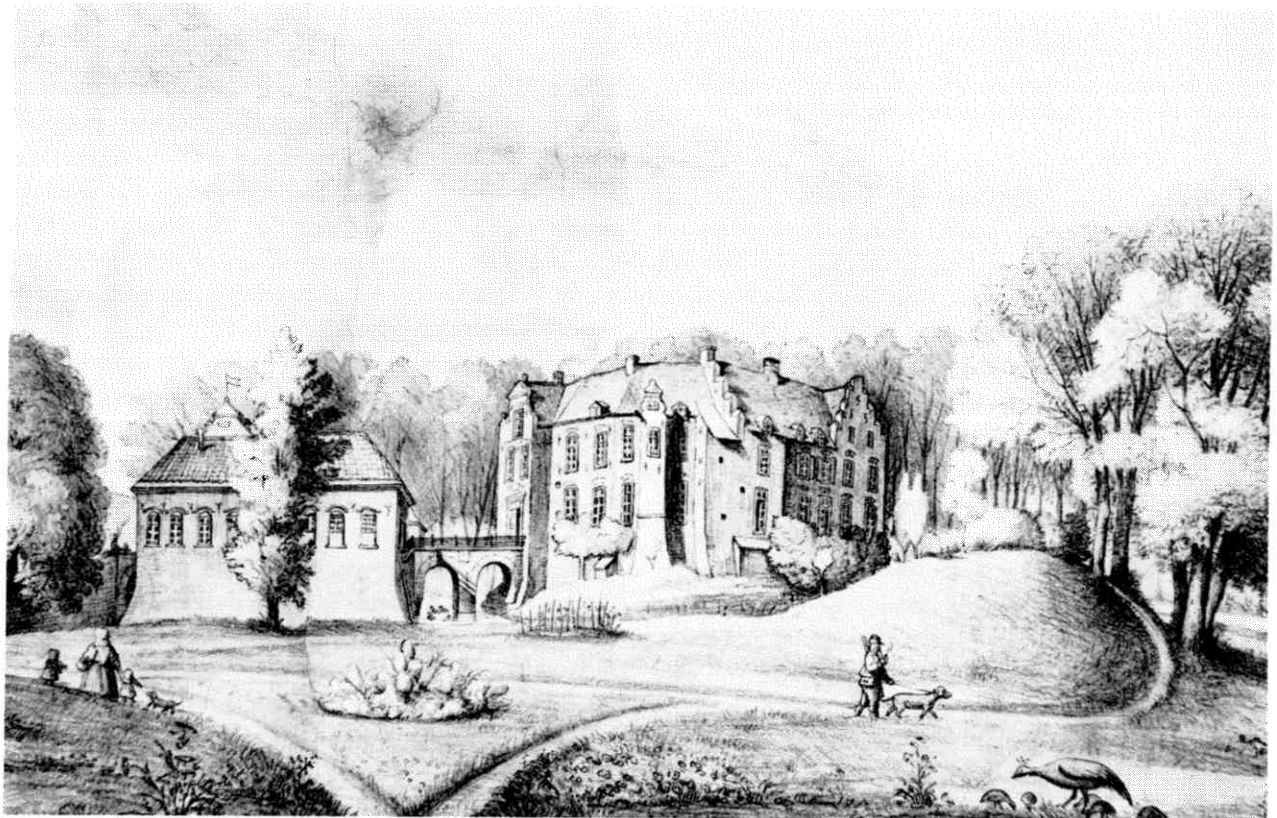
Afb. 1 *Huys Geysteren vanuit het zuiden; vóór 1880. Tekening, in het bezit van J. F. M. J. baron de Weichs de Wenne (Foto M. Flokstra).*

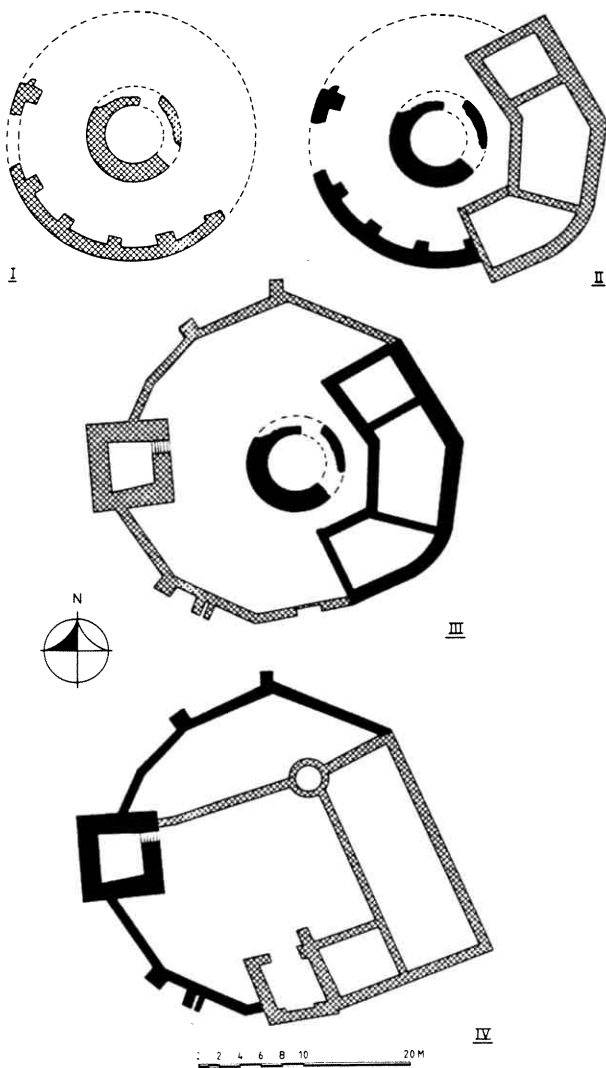
Afb. 2 De middeleeuwse gedaante-wisselingen van Huys Geysteren; de plattegrond-ontwikkeling van de aanvang tot c. 1560 (Tek. J. Kamphuis).

Zoals ik elders heb uiteengezet,¹ kreeg het bouwhistorisch onderzoek toch weer een kans, toen eenmaal tot volledige opruiming van de bouwvallen was besloten. In de voorzomer van 1958 en in de zomers van de jaren 1963 tot 1968 werden regelmatig kleinere of grotere campagnes aan het onderzoek gewijd. Geleidelijk heeft zich een visie op de bouwgeschiedenis van het kasteel Geysteren ontwikkeld, die in het boven aangeduide boek verantwoord is. Ten gerieve van de lezers van CASTELLOGICA zal ik de conclusies in het kort samenvatten (afb. 2).

De oudste periode, misschien wel daterend uit de eerste helft van de 13de eeuw, gaf een ronde toren te zien met een middellijn van omstreeks 9 meter bij een muurdikte van bijna 2 meter. Aan woonruimte bleef er dus een ronde kamer over met een middellijn van zo'n goede 5 meter. Het bouw materiaal was uitzonderlijk: ijzeroersteen. Een natuurproduct, dat in Limburg langs verschillende riviertjes te vinden is. De toren werd beschermd door een rondlopende muur met een middellijn van omstreeks 23 meter, aan de binnenzijde voorzien van steunpunten voor een weergang op bogen, zoals oude stadsmuren – bijvoorbeeld in Maastricht – die eveneens te zien geven. Het komt er op neer, dat tussen de toren en de schildmuur een strook van 5 meter breedte de bewoners de gelegenheid bood zich in alle veiligheid te vertreden.

De tweede periode gaf een uitbreiding van de woonruimte te zien. Om de toren heengebogen ontstonden drie aaneengeschaalde woonvertrekken; het bouw materiaal bestond uit mergel. Ongeveer een kwart van de ringmuur met weergang verdween onder deze woonvleugel; de rest bleef het plein om de toren beschermen. Waar in deze perioden de ingang precies lag, laat zich moeilijk bepalen. Waarschijnlijk aan de westzijde, waar zich ook later de voorburcht uitstreekte (afb. 4).

burcht is geheel opnieuw opgetrokken, maar in hoeverre heeft men op het hoofdgebouw oud muurwerk opnieuw kunnen gebruiken en nieuwe funderingen moeten leggen? Het inbouwen van de nagenoeg vierkante binnenhof met galerij betekende ongetwijfeld een ingrijpende operatie. Aan twee zijden viel het niet moeilijk een begin te maken. Wellicht in het midden van de 16de eeuw was de gebogen reeks van drie vertrekken vervangen door een rechthoekige vleugel van omstreeks 23 x 9 meter, waarbij de eenvoudige doorgang aan de zuidzijde plaats gemaakt had voor een volwassen poortgebouw. De oostzijde en de zuidzijde konden dus in hoge mate gebruikt worden als uitgangspunt; aan de noordzijde lag de plaats van de muur niet zó voor de hand. Hoewel, de vraag of die muur er sinds de middeleeuwen – dus vóór de verwoestingen van 1580 – al stond, kan niet zó gemakkelijk beantwoord worden. Wel heeft men bij de sloping in 1958 van de nog geen meter dikke muur vastgesteld, dat de kern uit allerlei oud afbraakmateriaal bestond. Deze waarneming leidt tot de veronderstelling, dat de muur in hoofdzaak is opgetrokken met bouw materiaal, dat bij het begin van de wederopbouw rond 1640 op de ruïne voorhanden was, en dat uiteraard gretig gebruikt werd. Het ronde traptorentje in de hoek van deze muur met de wand van de zaal – in de n.o.hoek van het binnenplein dus – kreeg bij de restauratie van 1919/1920 een middeleeuws uiterlijk, maar dateert waarschijnlijk ook pas uit het midden van de 17de eeuw. De fundering stond los van de zaalmuur en dient alleen reeds op grond van dit verschijnsel tot een latere bouwperiode gerekend te worden. In het overzicht van de plattegrond-ontwikkeling (afb. 2) worden noordmuur en traptoren als 16de eeuws

aansluitend een vierkante ruimte en een poortgebouw aan de zuidzijde (afb. 2 en 6). Of de vierkante toren ooit tot volle wasdom is gekomen, laat zich moeilijk bepalen. Het is goed denkbaar, dat hij pas tot op volle hoogte werd opgetrokken, toen binnen het kader van de her-

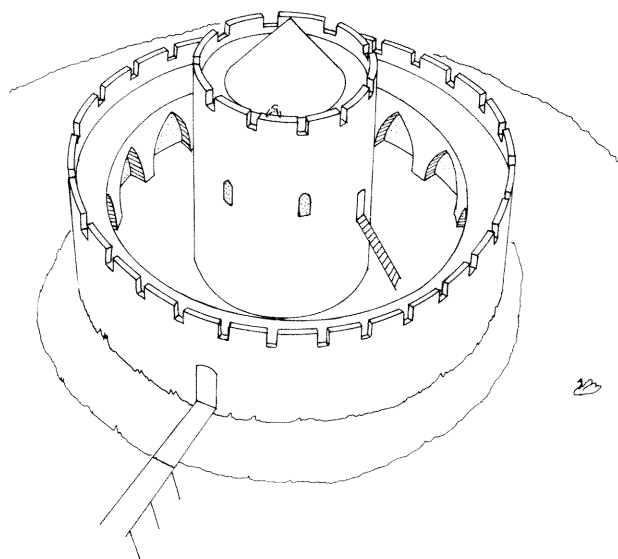
Afb. 3 *Huys Geysteren, zoals het misschien rond 1225 gebouwd was. Schetsmatig in vogelvlucht weergegeven (Ontwerp en tek. J. E. Dilz).*

De toren moet tamelijk hoog geweest zijn, zeker drie of vier verdiepingen boven de kelder. In 1501 bestond die toren nog steeds; er werd toen geëist dat de eigenaar de twee bovenste verdiepingen zou afbreken (afb. 3).

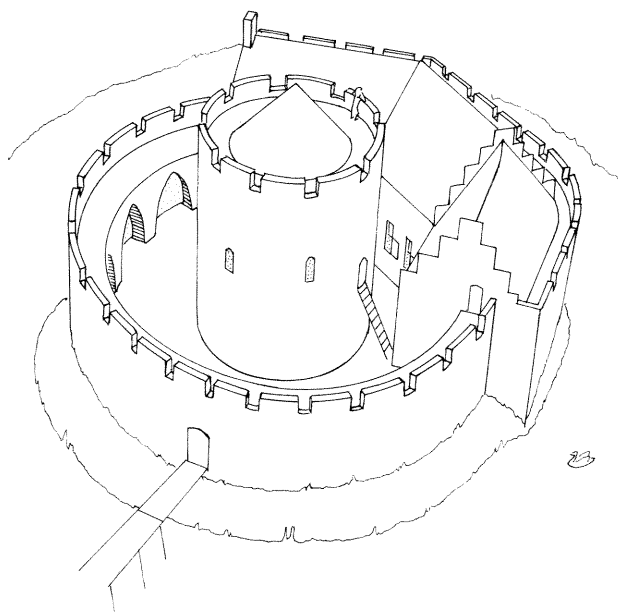
Afb. 4 *Schets in vogelvluchtperspectief van Huys Geysteren na een uitbreiding rond 1400. In de z.o. sector is de ringmuur vervangen door een reeks gebouwen (Ontw. en tek. J. E. Dilz).*

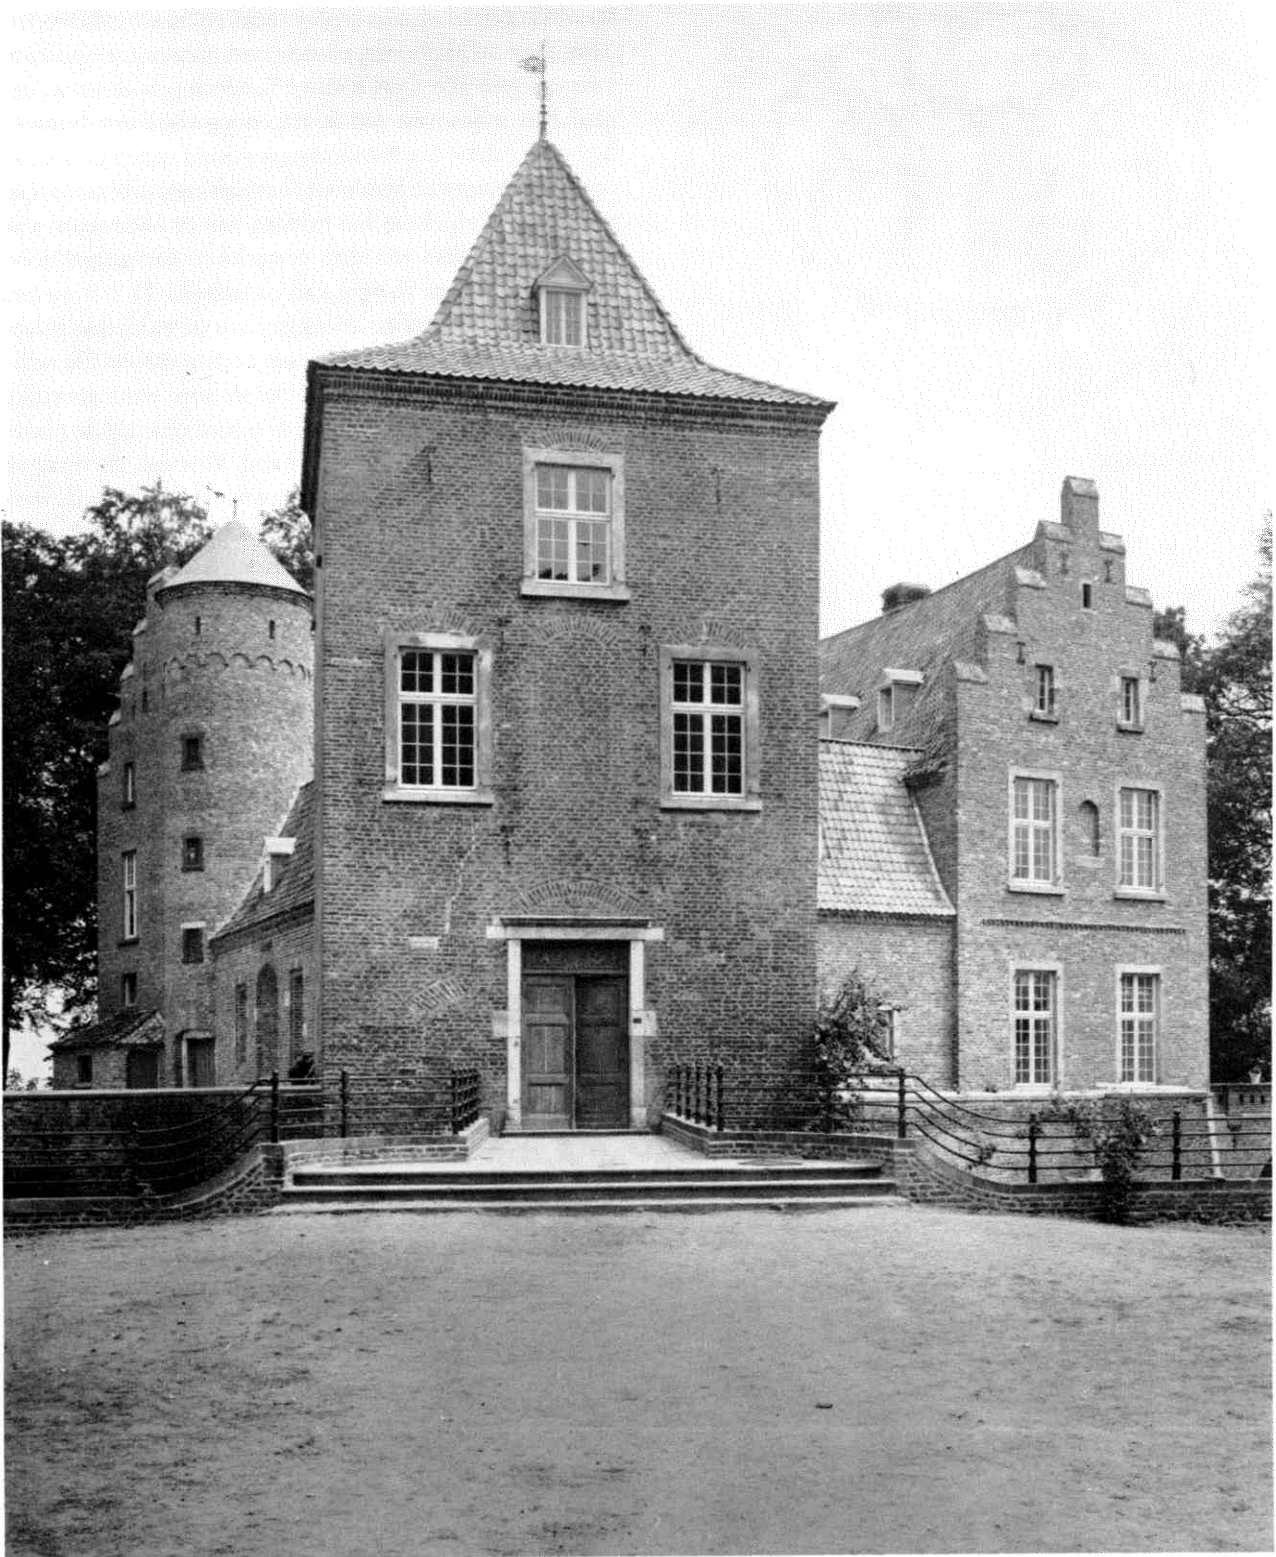
Afb. 5 Huys Geysteren vanuit het westen na de restauratie 1919/1920.
Ingangspartij; links het traptorentje met zijn 'middeleeuwse' voorkomen (foto Rijksdienst v.d. Monumentenzorg).

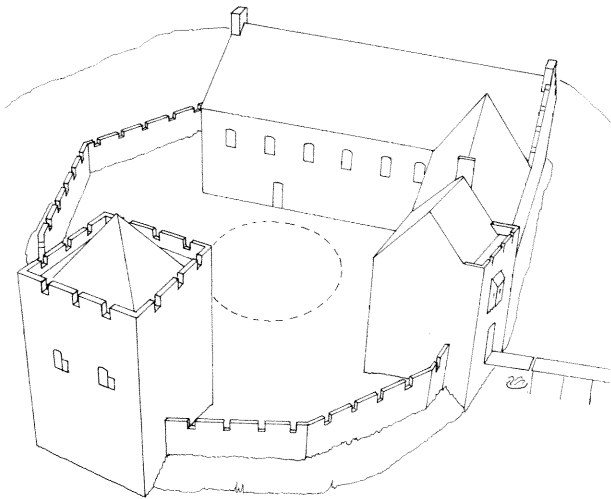
Afb. 6 *Huys Geysteren in vogelvlucht rond 1550* (Ontw. en tek. J. E. Dilz).

Dit laatste nu heeft er op Geysteren plaatsgevonden en hoogstwaarschijnlijk heeft de derde grote bouwperiode rond 1510 zijn aanleiding daarin gevonden. Ik zal daar nog op terugkomen. Concentrisch om de oude ringmuur, op een afstand van 3-4 meter ontstond een veelhoekige buitenmuur, waarin een zware toren aan de westzijde een dominerende positie innam. De ingang hebben we aan de zuidzijde teruggevonden (afb. 6).

beschouwd, maar de auteur heeft zo z'n twijfels. De oplettende lezer zal het niet ontgaan zijn, dat noordmuur en traptorentje uit de vogelvluchttekening van de toestand rond 1560 zijn weggelaten. Trouwens, of de westertoren vóór de 80-jarige Oorlog ooit uitgegroeid is tot een volwassen toren – zoals de tekening suggereert – staat ook nog te bezien. Bij de herbouw van c. 1650 kwam hier een met een trapgevel getooide uitspringende ingangspartij. Pas de restauratie van 1919/1920 maakte er een echte toren van.

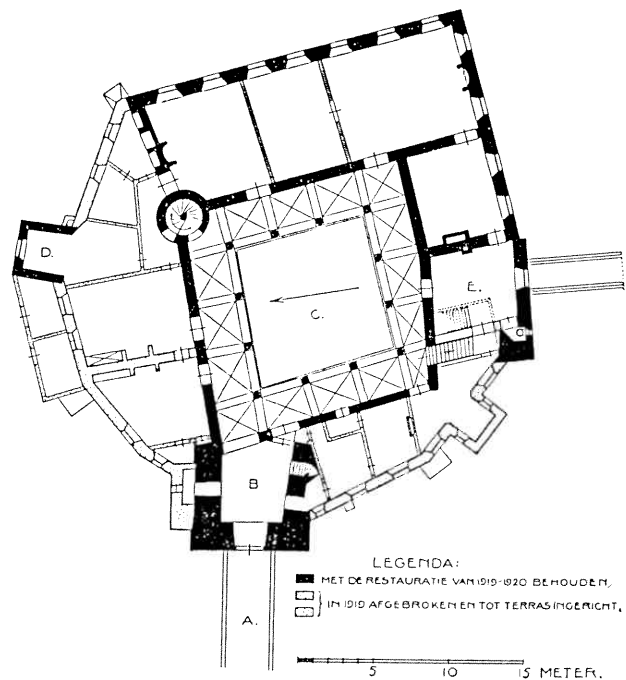
Afb. 7 *Plattegrond van Geysteren na de herbouw van 1919/1920* (Tek. Rijksdienst v.d. Monumentenzorg Zeist).

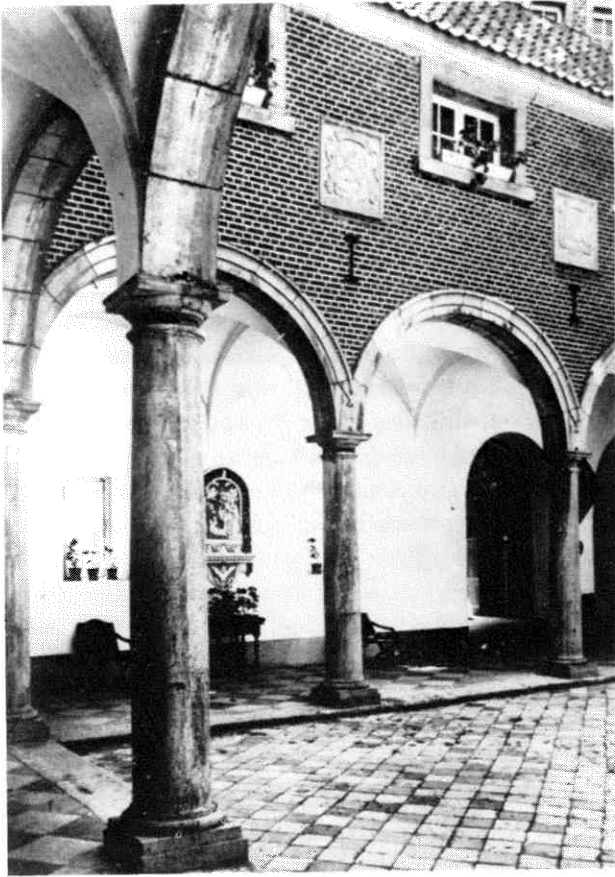
Afb. 8 Binnenplaats met zuilengalerij ná de restauratie van 1919/1920 (Foto B. A. M. Kruysen).

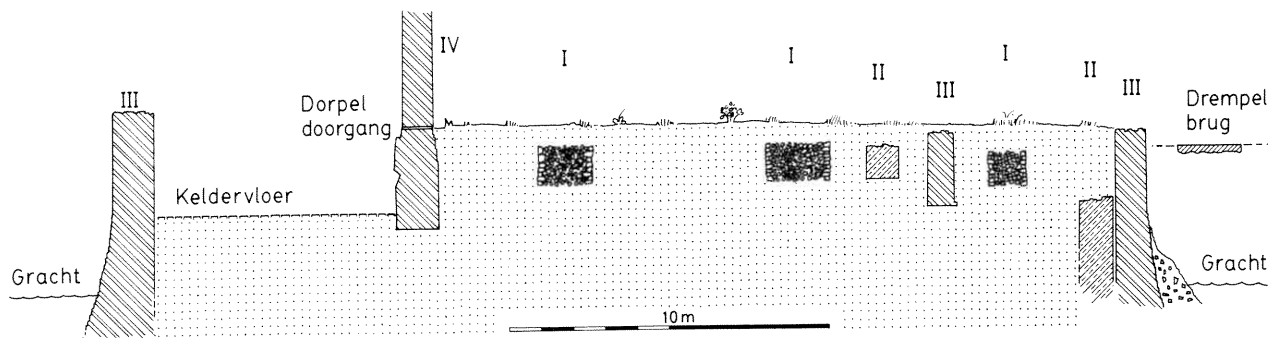
Afb. 9 Schematisch overzicht van de aanleghoogten van de funderingen in een noord-zuid doorsnede, gezien vanuit het westen.
 I: eerste bouwperiode met toren en ringmuur; het linkersegment van de ringmuur is verdwenen bij het uitdiepen van de kelders onder de linker vleugels.
 II: de mergelmuren van de eerste uitbreiding rond 1400.
 III: de baksteenmuren van de uitbreiding rond 1510 of later, maar vóór de 80-jarige Oorlog (Tek. J. E. Dilz).

De doorsneden over de kasteelstede tonen niettemin aan, dat er op het emplacement van Geysteren zo het een en ander gebeurd is. Om te beginnen het schematisch overzicht van de hoogten, waarop de muren van de ronde toren, ringmuur, mergeluitbreiding en baksteenmuren van de slotfase zijn aangelegd (afb. 9). De gegevens zijn afgezet tegen het peil van de drempel van de brug waarover men de voorburcht betreedt. Uit de waterpassing blijkt onomstotelijk, dat het kasteelterrein wel wat opgehoogd is – zoals met de Maas in de nabijheid te verwachten, zou men haast zeggen – maar dat het niet tot een duidelijke heuvel is gekomen. Tenzij men *coûte que coûte* iedere ophoging met de benaming *heuvel* wil omschrijven.

Wanneer we vervolgens de doorsnede over het grondpakket goed bestuderen, ontdekken we dat de torenmuren op een aangevoerde kleilaag staan. Deze rust op een oud oppervlak met brandsporen en vegetatieresten, dat ongeveer 30 cm onder de voet van de fundering doorloopt. Dit oud oppervlak sluit een natuurlijke vorming af; kennelijk een stukje rivierduin, bestaande uit klei, zand en kiezel. Op circa 1,40 m boven de onderkant van de muur tekent zich het loopvlak binnen de toren af, met sporen van brand. Opmerkelijk is, dat de althans zuidelijke sector van de schildmuur om de toren niet dieper gefundeerd is dan de toren, maar daarentegen op de onderzochte plaats nog 10 cm hoger ligt!

Het doet vreemd aan, dat verschillende grondlagen onmiskenbaar naar de gracht toe duiken, zoals kleilagen en een laag zand met kiezel. Terwijl de 13de-eeuwse aanleg hier boven blijft, valt het op dat de latere bouwsels behoorlijk dieper zijn gefundeerd en bedoelde lagen doors-

nijden. Meestal, zonder dat zich een goed waarneembare insteek aftekent. Het lijkt er op, dat de bouwers het zich gemakkelijk hebben gemaakt door een puinbeton met brokken mergel, ijzeroersteen en baksteen in de uitgegraven sleuf te storten.

De profielen beijkend moet men wel tot de slotsom komen, dat het oudste gebouw op een 'kopje' is neergezet. Onder het zuidelijk deel van de ringmuur met weergang ligt de ongeroerde grond wel rond 1,40 m diep! Het water van de gracht bevindt zich 's zomers zeker 2,75 m onder de zool van de ringmuur!

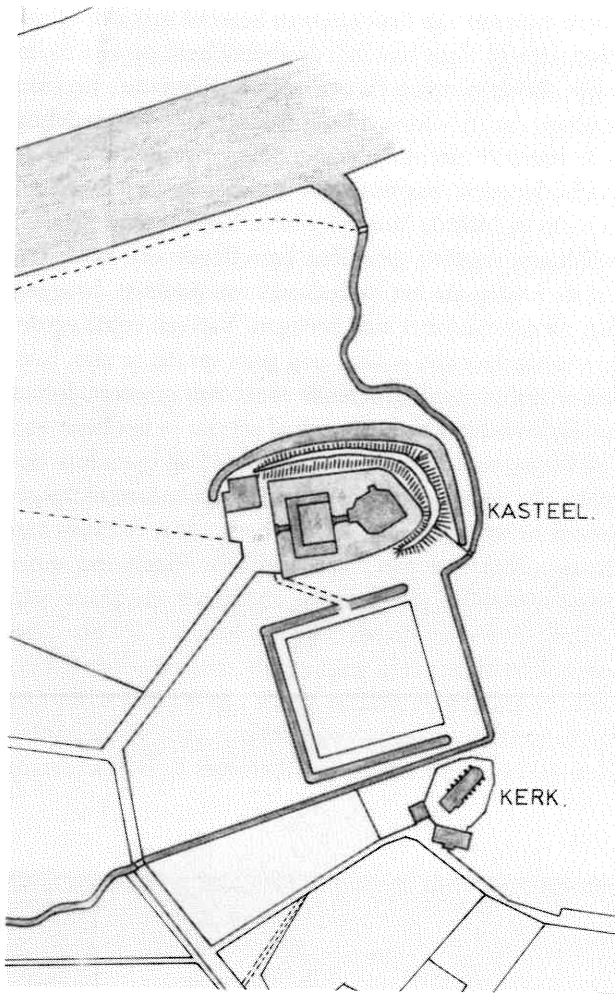
Afb. 10 Kadastraal plan van kasteel en kerk van Geysteren, gemeente Wanssum, gedateerd 1840. Het beekje schijnt oostelijk van de weg naar Wanssum rechtgetrokken rondom de van een eigen gracht voorziene moestuin. Het vervolg in noordelijke richting – om de wal van het kasteel – schijnt weer een natuurlijk verloop te hebben.

Op de kadastrale opmeting uit de vorige eeuw valt goed te zien, dat het beekje om de moestuin heengeleid is en dat de rechte hoek in het beloop een menselijke ingreep verraadt. Toch bevond zich hier van oudsher een bocht in het riviertje, hetgeen op een hoogte in het oeverland van de Maas wijst. Zelfs de luchtopname van ca. 1930 – van een eeuw later dus! – schenkt ons de gelegenheid om het geforceerde karakter van de watergang langs de moestuin en het protest tegen de regulering – rechts van de kerk – vast te stellen (afb. 11). Op deze luchtfoto valt bovendien goed te zien, dat de boerderij vóór de oorlog nog aanwezig was; de kadastrale kaart laat bovendien opmerken, dat het westelijke einde van de buitengracht om de wal zich tevens om de boerderij – de neerhof! – heenvlijt. Dit derde deel van de aanleg zou wel eens op een middeleeuwse traditie kunnen teruggaan.

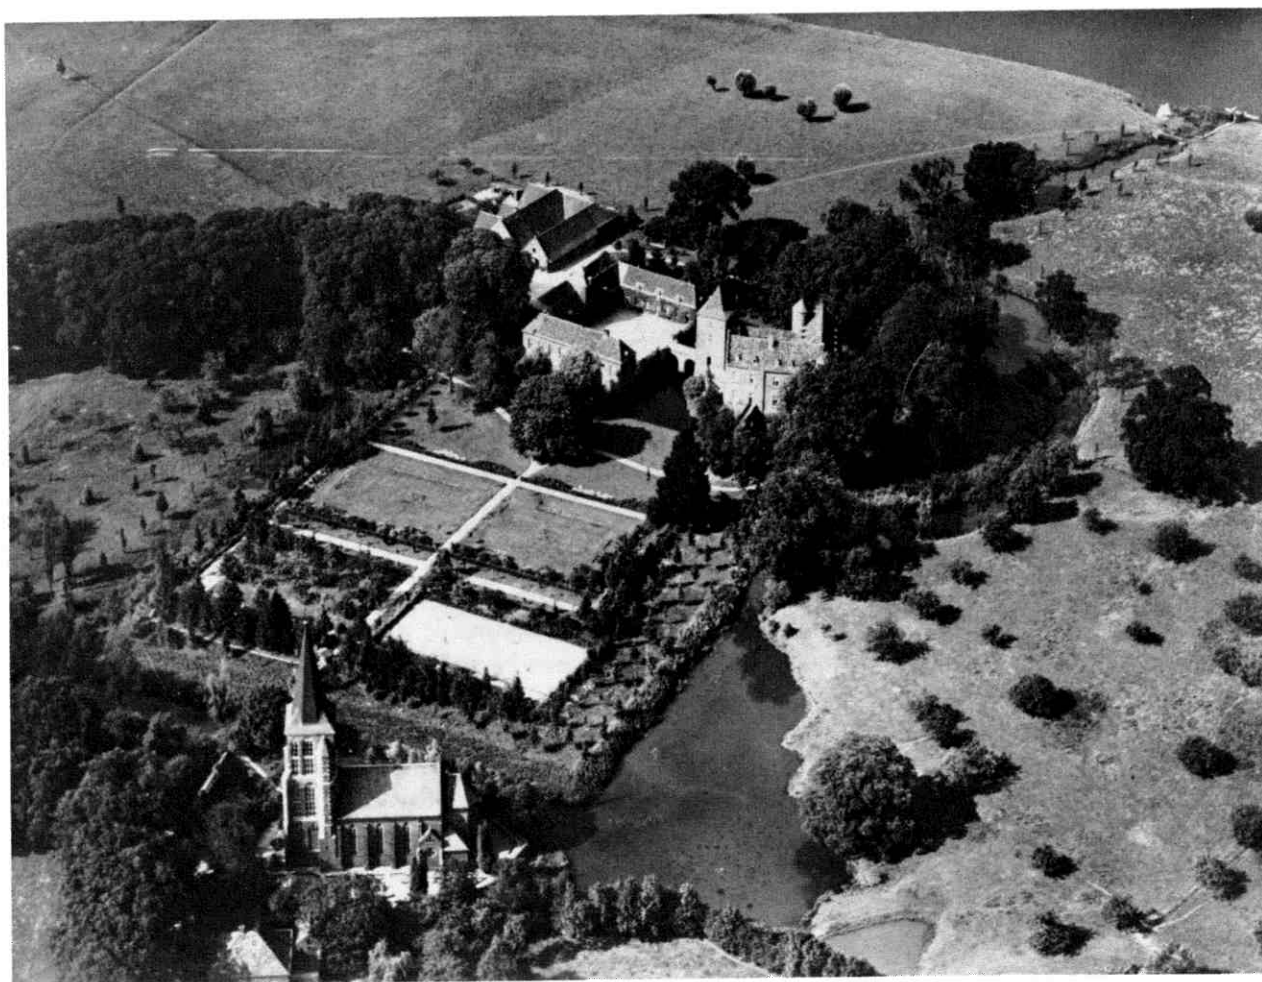
Afb. 11 *Luchtopname van Geysteren vanuit het zuiden; omstreeks 1930* (Foto K.L.M. Aerokarto).

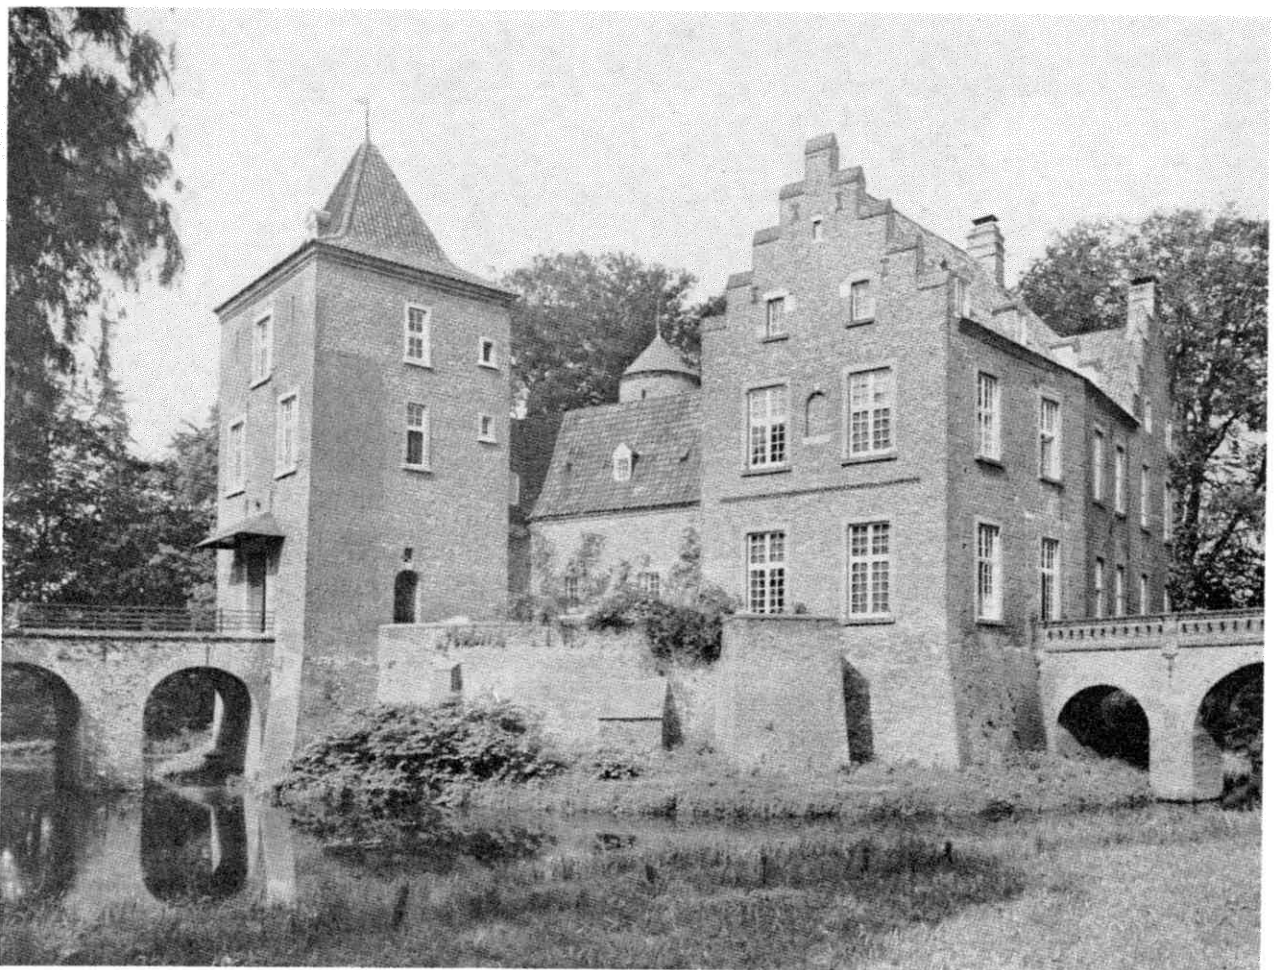
Afb. 12 Geysteren na de restauratie 1919/1920. Rechts van de ingangstoren ziet men nog juist het bovenste deel van de traptoren (Foto Doeser).

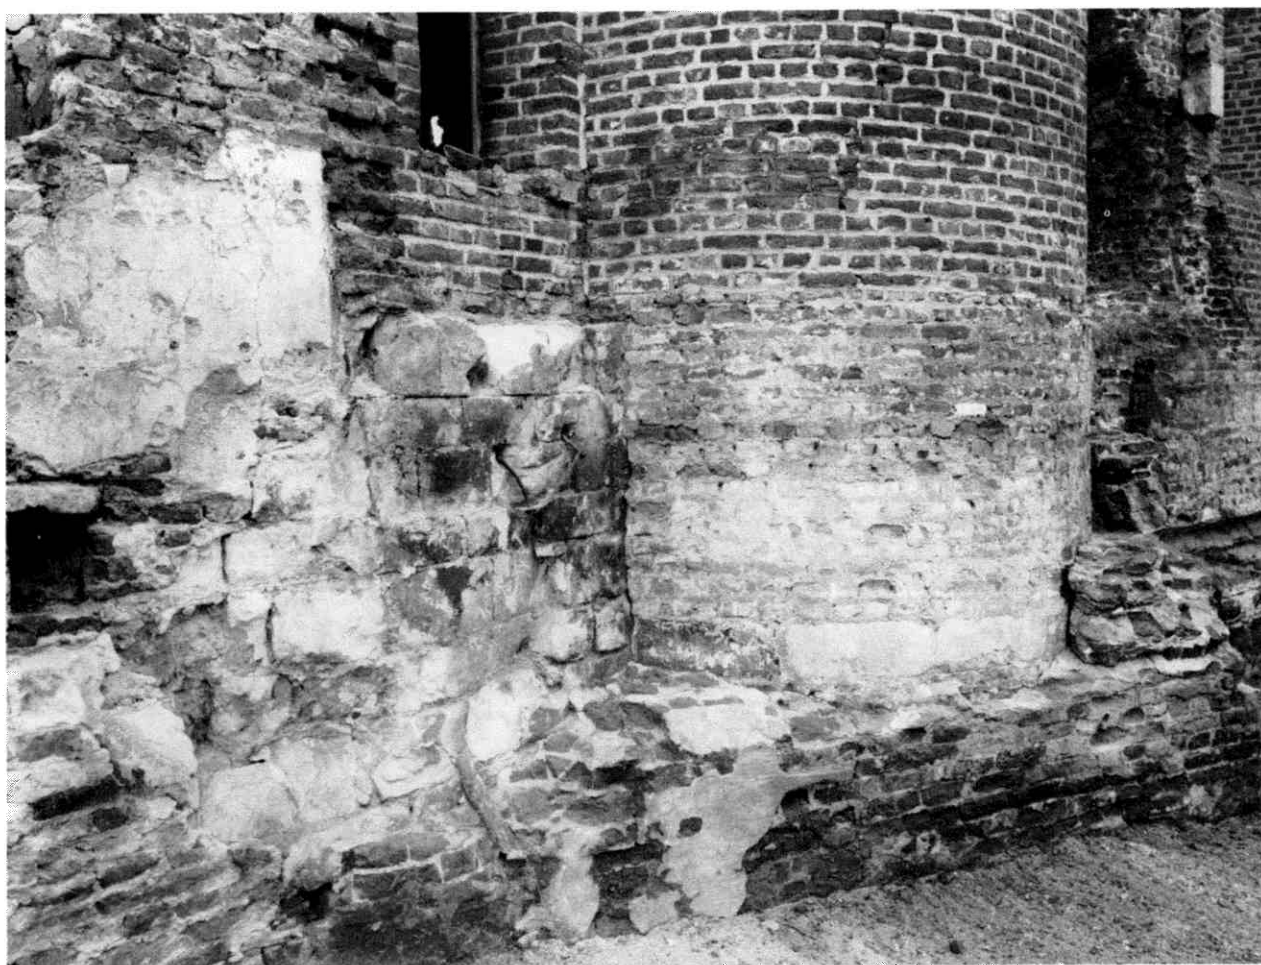
Afb. 13 In de bouwwallen van Geysteren na de verwoesting van 1945. Links de zaalwand uit mergelblokken. De voet van het traptorentje uit baksteen staat los van de zaalwand (Foto auteur).

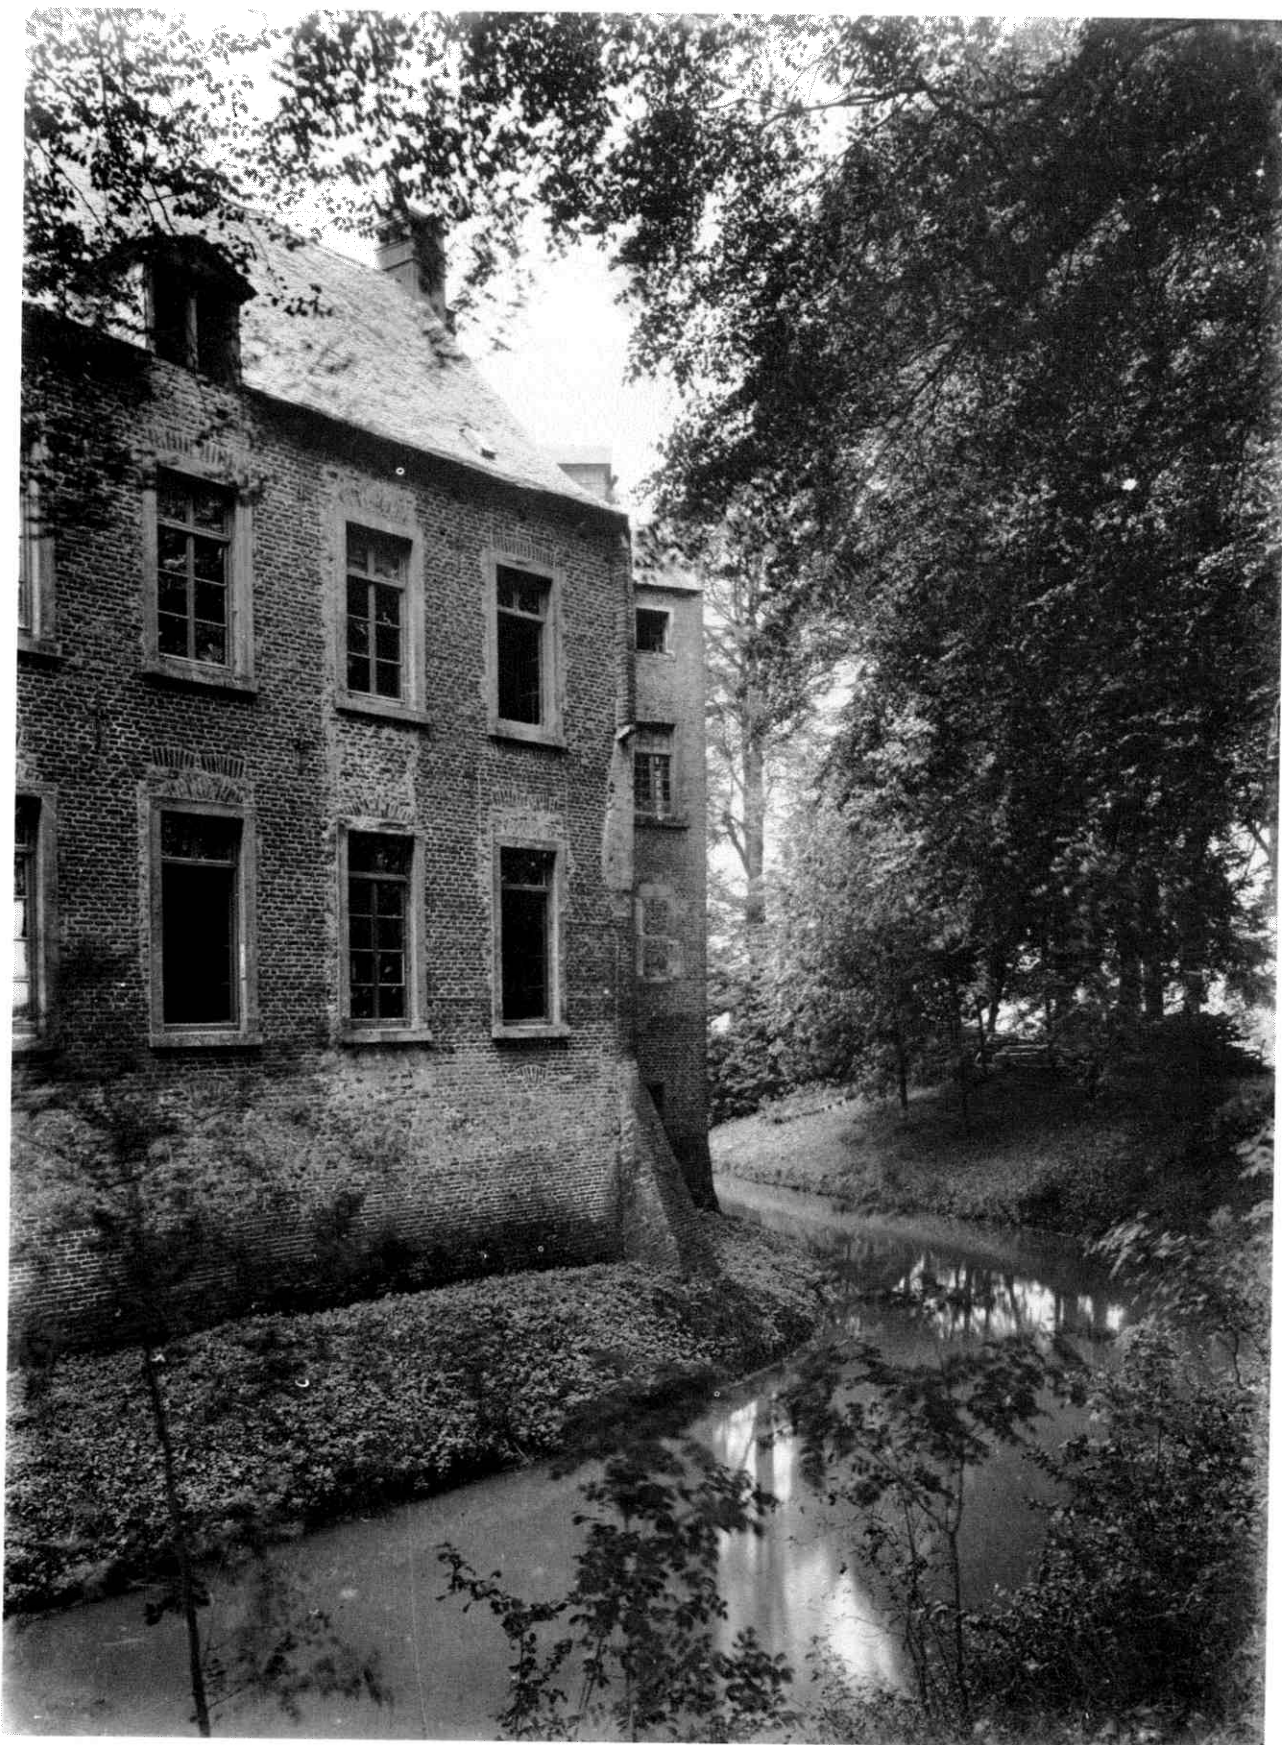
Afb. 14 *Huis Geysteren; achterzijde grote zaal begin van deze eeuw. Rechts op de foto ligt de wal (Foto Rijksdienst v.d. Monumentenzorg).*
