Jan van Stolk en kasteel IJsselstein in 1769

Het inspectierapport van het kasteel IJsselstein

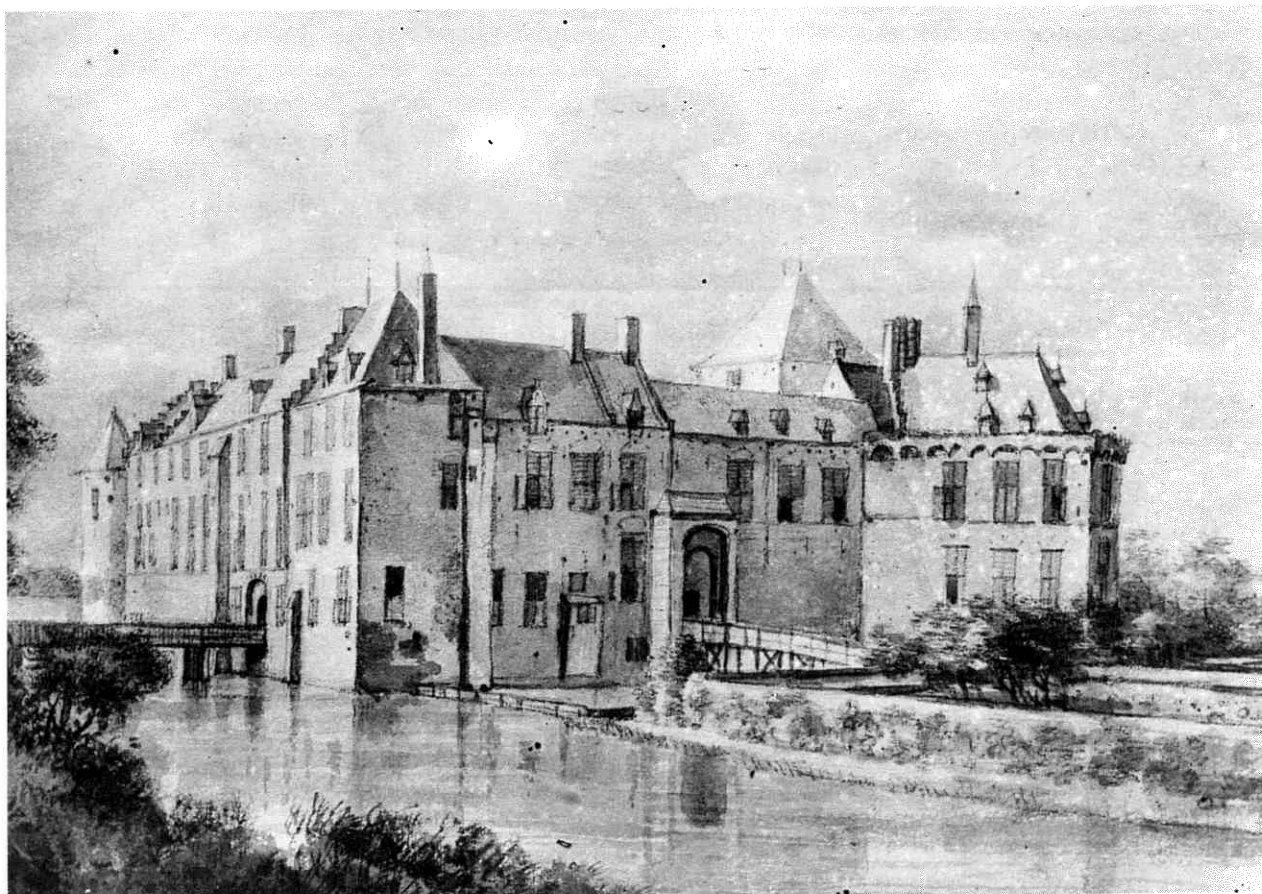
Het kasteel IJsselstein vanuit het oosten. Tek. Roeland Roghman, 1646/1647. Coll. Teylers Museum, Haarlem. Foto Rijksdienst Monumentenzorg, Zeist.

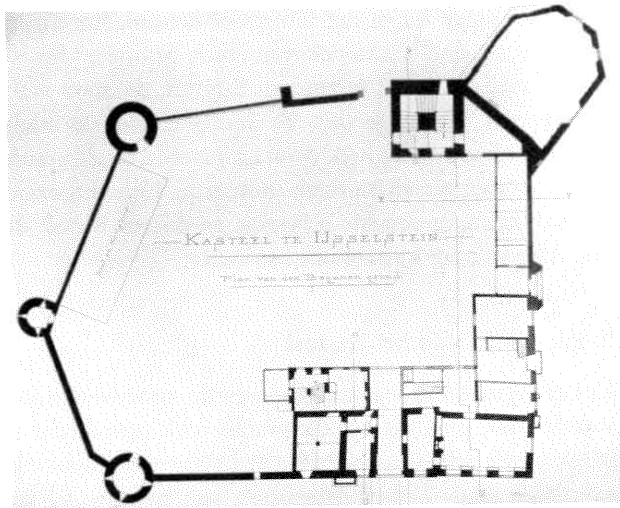
Plattegrond van IJsselstein vóór de afbraak. Opmeting en tekening van A. Mulder, 1887. Coll. Rijksdienst Monumentenzorg, Zeist.

Na 1744 stabiliseerde het verval zich en bleef het kasteel vrijwel ongewijzigd tot 1888, het jaar waarin het, op de traptoren na, werd gesloopt. Hoe het kasteel er vlak voor de sloop uit zag, is te zien op de opmeting die Adolf Mulder in 1887 maakte²⁷.

De opmeting van Mulder geeft niet de "uytgehakte muur" weer, maar wel een tegen de buitengevel gemetseld rookkanaal. Of dit kanaal al bestond of later is aangebracht, is niet duidelijk. Het blijkt ook niet uit de tekst van Van Stolk, die volstond met de opmerking dat de metalen pijp van de kachel door de muur naar buiten gevoerd moest worden. Afgaande op de opmeting van Mulder, bevond de onderzijde van het rookkanaal zich ongeveer op vloerhoogte. Dit is dan weer in tegenspraak met de kolomkachel, die de rookafvoer aan de bovenzijde van de kachel heeft.

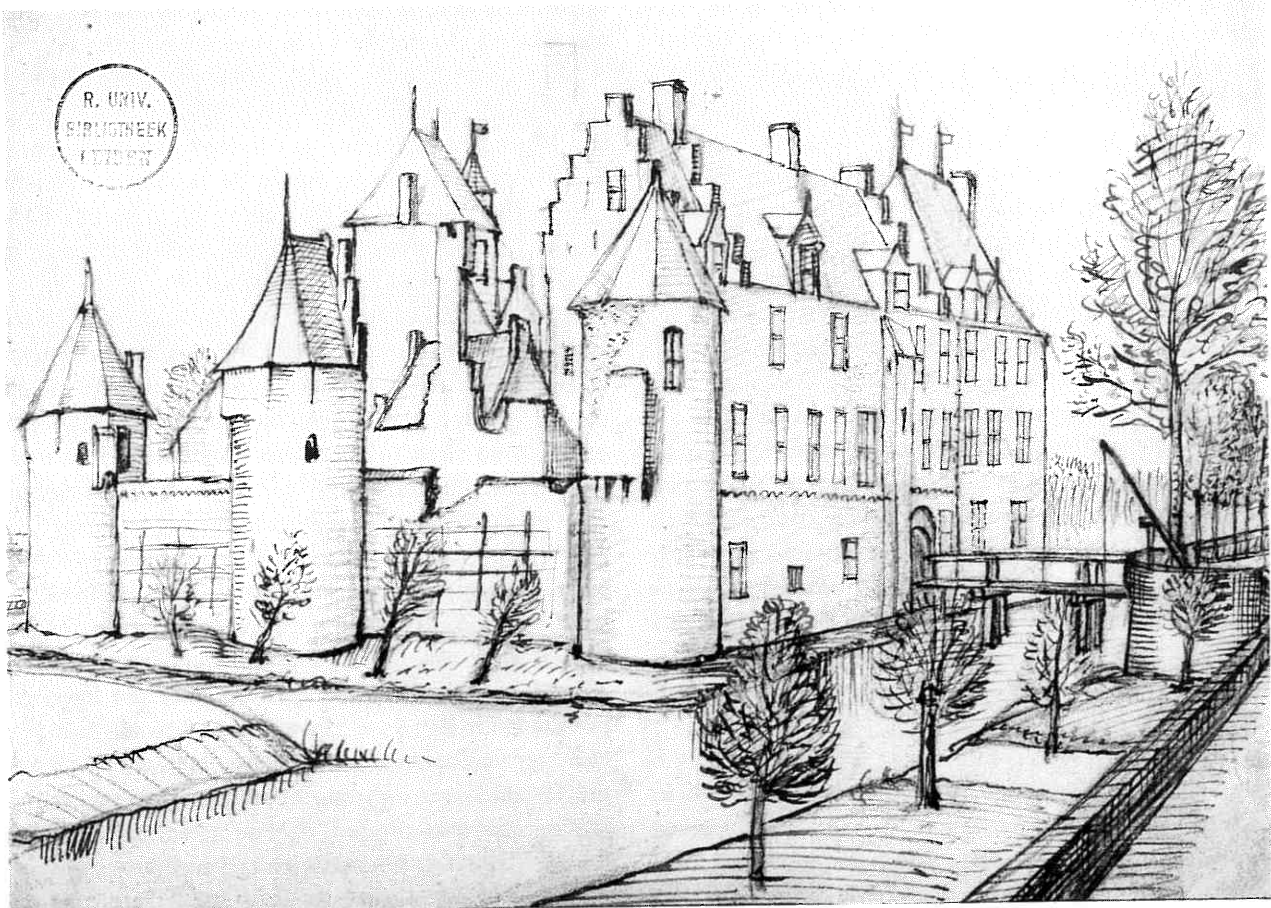
Kasteel IJsselstein vanuit het zuiden. Anonieme tekening uit 1618. Coll. Bodel Nijenhuis, Leiden. Foto Index Bouwkunst, R.U. Utrecht.

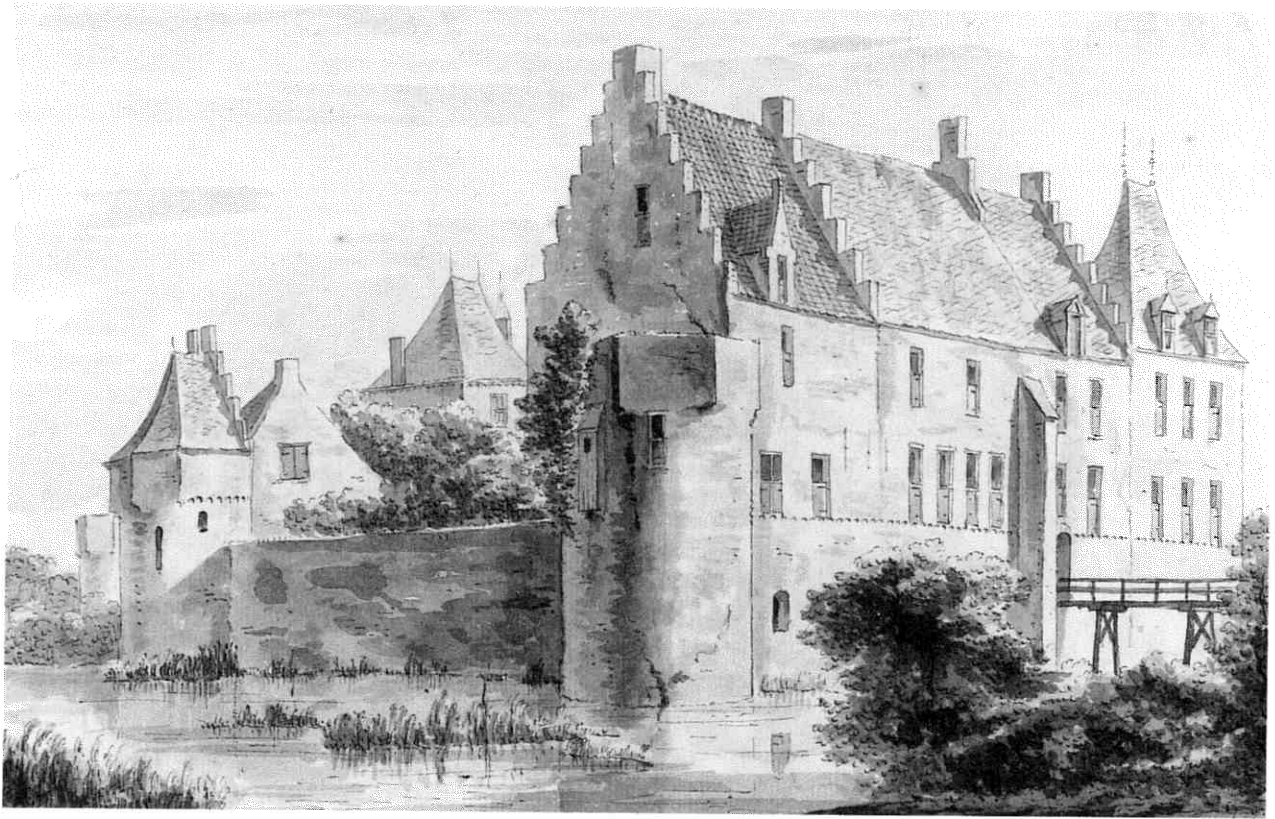
Kasteel IJsselstein vanuit het zuiden. Hoektoren "het hoeregat" zonder dak. Tekening A. de Haan, 1727. Foto R.A. Utrecht.

Na de zeventiende eeuw trad het verval van het kasteel in. Vóór 1727 was van zowel de muurtoren aan de westzijde ("de stok"²²) als aan de oostzijde ("het hoeregat"²³) het dak verdwenen en een deel van de ommuring ingestort²⁴. Tussen 1727 en 1731 verdween een deel van de vleugel aan de zuidoostzijde en in dezelfde tijd stortte ook het dak in van de vleugel op de noordhoek²⁵. Afgaande op de tekeningen uit die tijd, waaruit blijkt dat de muren nog overeind stonden, zou brand de oorzaak van het instorten van het dak kunnen zijn geweest. De vleugel is vóór 1744 tot op de kelders afgebroken²⁶.

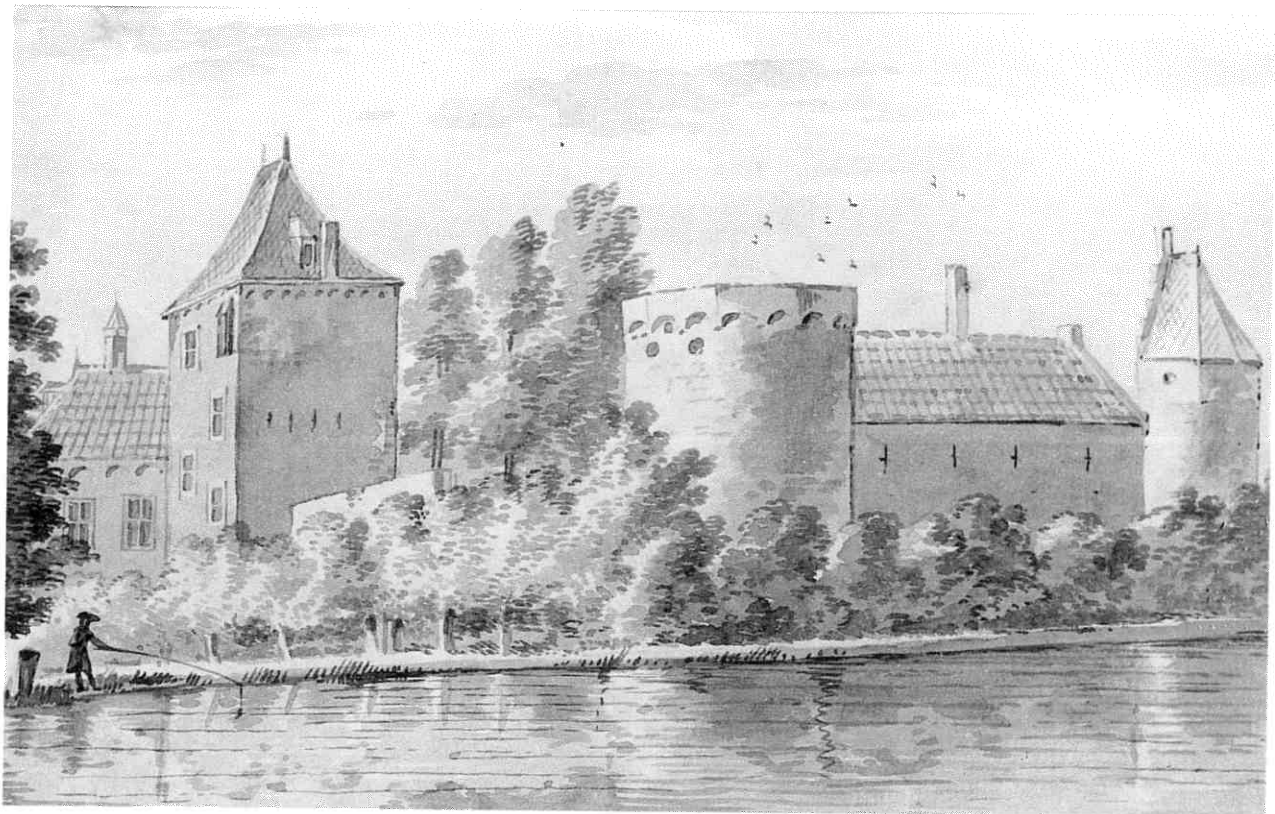
Kasteel IJsselstein vanuit het westen. Hoektoren "de Stok" zonder dak. Tekening A. de Haan, 1727. Coll. R.A. Utrecht. Foto Index Bouwkunst, R.U. Utrecht.

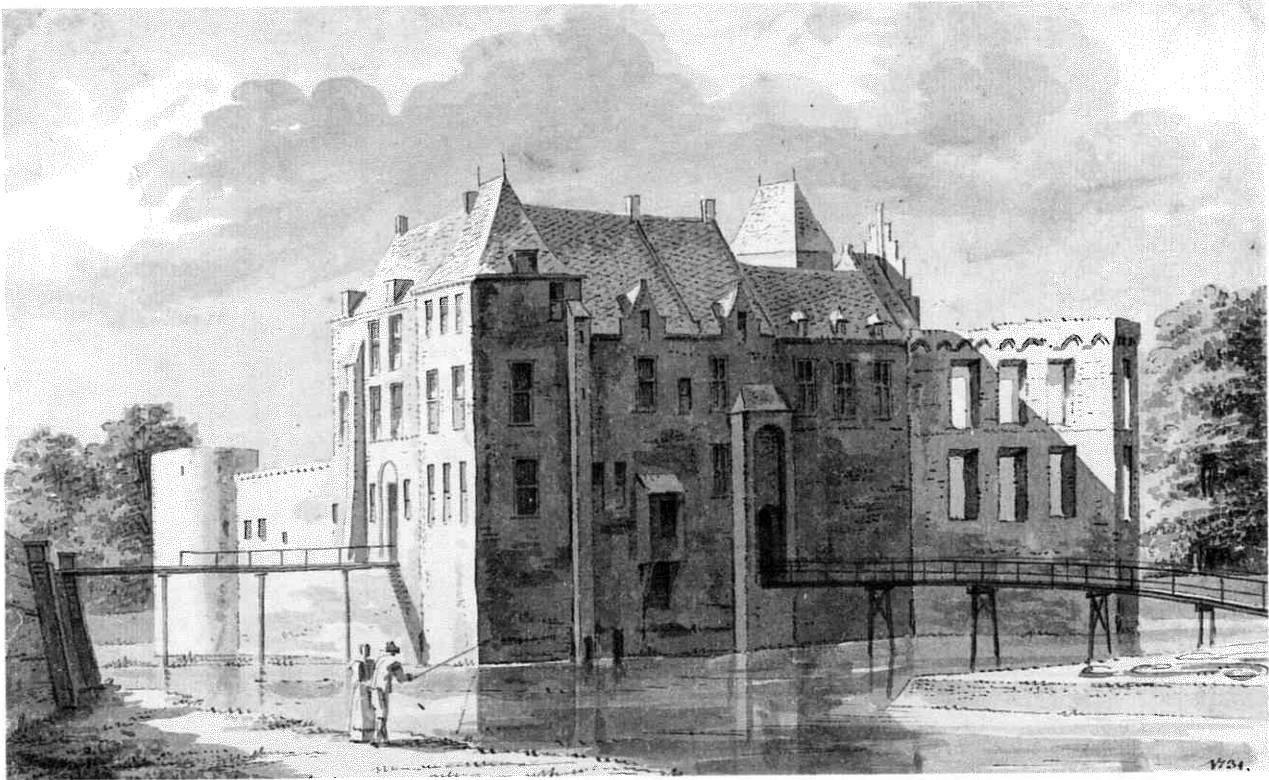
Kasteel IJsselstein vanuit het oosten. Noordvleugel zonder dak; deel zuidoostvleugel verdwenen. Tekening Cornelis Pronk, 1731. Coll. Museum Flehite, Amersfoort. Foto R.A. Utrecht.

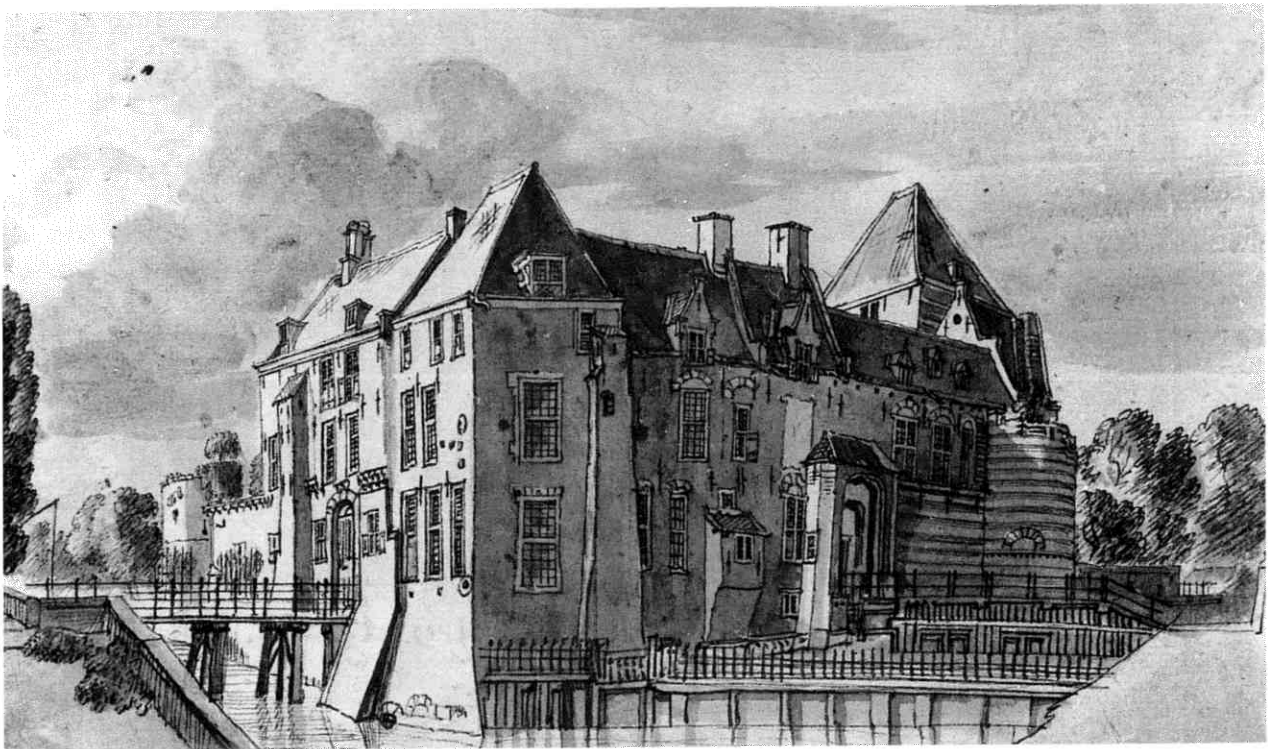
Kasteel IJsselstein vanuit het oosten. Noordvleugel vrijwel geheel verdwenen. Tekening Jan de Beijer, 1744. Coll. Museum Flehite, Amersfoort. Foto R.U. Utrecht.

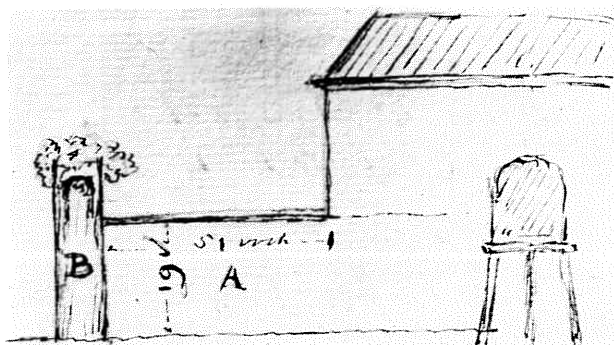
folio 21 verso

A. Muir hoog 19 voet uyt de beneede grond, welke zeer regt in ordre staat. Is hier buyte nietz aan te doen als alleen eenige wijjinge en voegen. 3 gl.

B. Hoektoorn, genaamt het hoeregat, is circa 10 voet bove de wal. Staet zeer regh te lood, zonder uytsettingen, en is bovenop als een ruïne, zeer sterk met groff boomgewas en klim bewassen.

C. Muur lang 51 voet, hoog 13 v[oe]t boven de grond met een platte rollaag geslooten, moet buyte het groen uytgewijt en de groote ope voege volgezset, is van weinige belang, stelle 4 gl.

D. Zijnde een toorn circa 12 voet boven de muur C. Is bove met een pannedak gedekt. Deeze staat staet meede regt in 't lood. Mankeert eenige weynige invoegingen en wyje, zoomede de losse steene der kanteelinge²⁹ op de voorzijde afbreeken op aanwijzinge en het mankeerende aan het pannedak herstellen. 10 gl.

E. Walmuur, h. 60 v[oe]t, is voor een gedeelte met groen bewassen. Moet gewijt en gevoegt en het losse werk bove op vast gelegd. In ordre. 8 gl.

F. Ronde toorn genaamd *de Stok*, komende cirka met zijn kruyn 10 voet boven de walmuur E. Deeze is bove ope en met groen bewassen. Alle de losse steene moete afgevoomen tot op het vaste werk. Het uytstee-kende sekreet wegbreeke en in verband

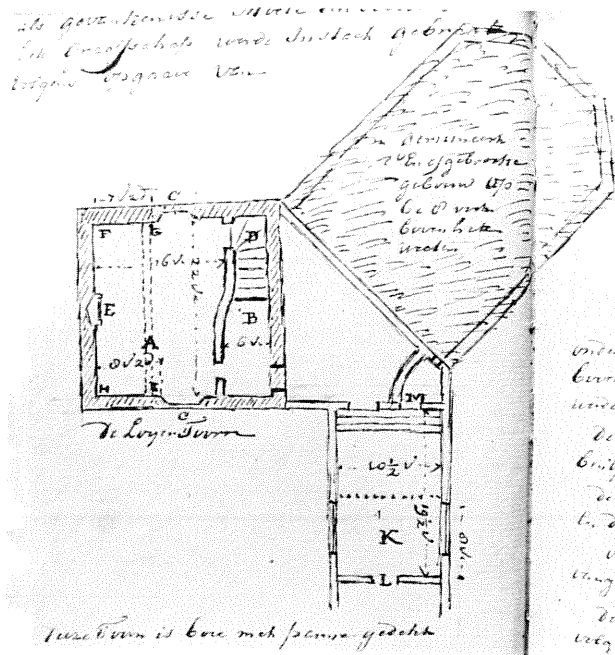
Op het Casteel staat een vierkante hooge toorn, genaamd de Loyer Toorn, waarin de crimineele gevangene moete bewaart worden, zoomeede is daarneevens een plaats dienende tot een verhoorkamer. Deeze beyde plaatse, zoewel verhoorkamer als gevankennisse, moete ten koste

Deeze toorn is bove met pannen gedekt.

Rontom met houte goote voorzien, zooverre dezelve geheel weg of verrot zijn, moete die vernieuwt van goet greene hout ten zelve zwaarte en bewerking.

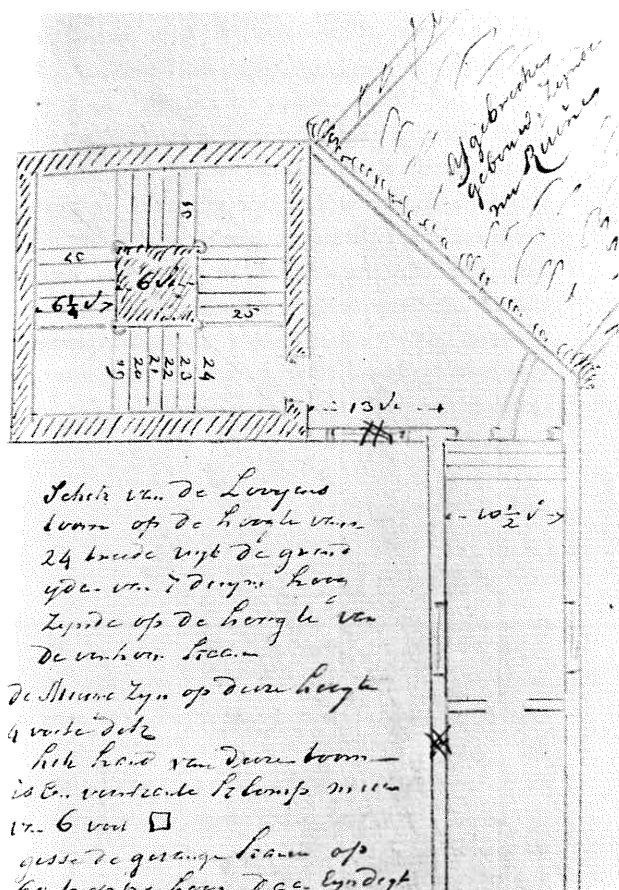
Eene verdieping laager, zijnde treede³³, moete de verhoorkamer gebragt in een gebouw daarnieven staande als hier op de schets is te zien bij K.

In deeze kamer moet dan gemaakt een balustrade tot separatie van het Colegie en de gevangene op circa 9 voet uit den muur L, met een deurtje daarin. In reedelijke ordre gemaakt en vast staande. Verder een tafel tot gebruyk der Heeren.

Schets van de Looyers toorn op de hoogte van 24 treede uyt de grond, yder van 7 duym hoog, zijnde op de hoogte van de verhoorkaamer. De muure zijn op deeze hoogte 4 voete dik. Het hard van deeze toorn is een vierkante klomp muur van 6 voet □. Gisse de gevangekamer op 60 treppe hoog, daar eyndigt deeze middelklompmuur, en de kamer is vierkant. In deeze toorn komen 8 bordesse yder van 6 treede. En dan komt de regtopgaande trap na de spangekamer. Op de 48 treede komt de spanplaat van het gebouw # daar de verhoorkaamer onder is. Op deeze gevangekamer volgt de kap met panne gedekt, als hiervoor is te zien.

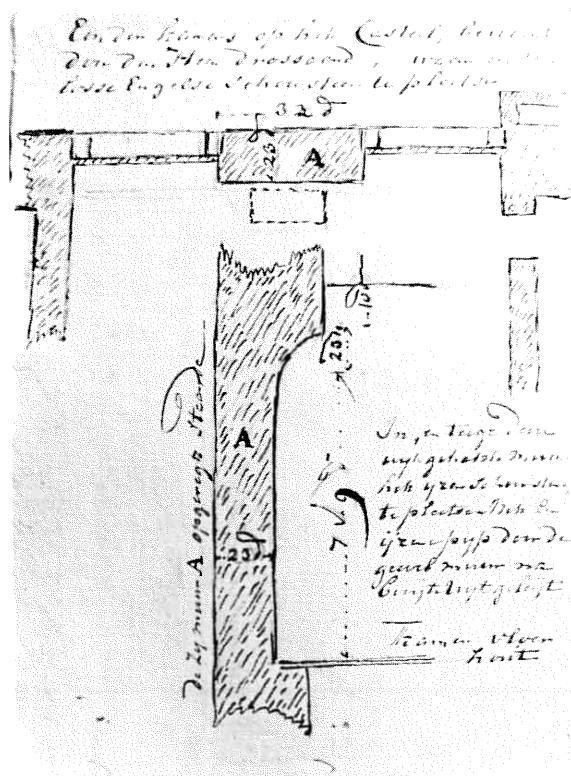
folio 31 verso

Een der kamers op het Casteel, bewoont door den Heer Drossaard, waarin een losse Engelse schoorsteen te plaatsen.

In en teege deeze uytgehakte muur het ijzer schoorsteentje te plaatsen met een ijzeren pijp door de gevelmuur na buyten uytgeleyt."

Het privévertrek waarin een kachel geplaatst moet worden, bevond zich op de begane grond van het kasteel, aan de noordoostzijde, vlak naast het vertrek op de oosthoek. Met de "Engelse schoorsteen" wordt, zoals van Stolk zelf al aangaf, een ijzeren kachel bedoeld. Deze moet geplaatst worden in een nis met een hoogte van 7 (Rijnlandse) voet en 32 duim, dit is 3,03 m. Afgaande op de vorm en de hoogte van de nis in de wand zal met deze "Engelse schoorsteen" een kolomkachel zijn bedoeld, dat wil zeggen een kachel met de vorm van een zuil, geplaatst op een voetstuk of piedestal. Het voordeel van deze kachels was dat de warmtespreiding groot was, zodat er minder warmte de schoorsteen in verdween³⁵.

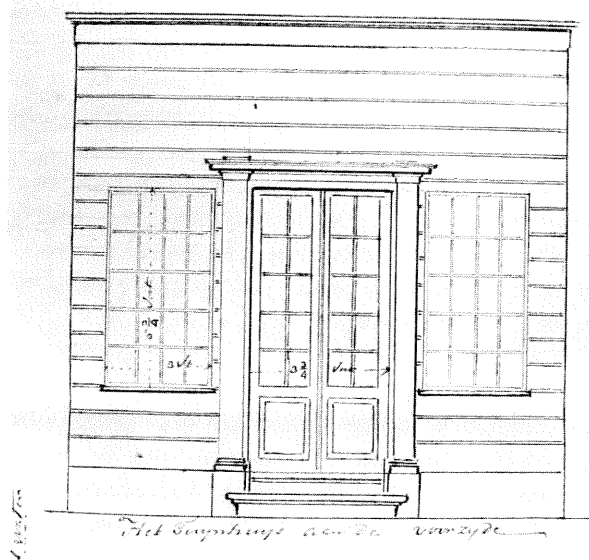
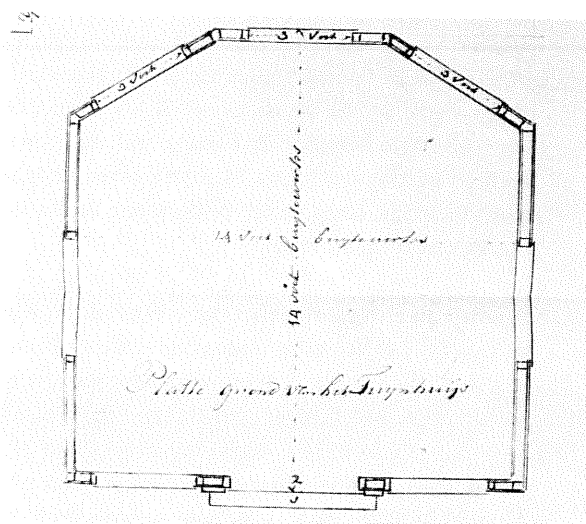
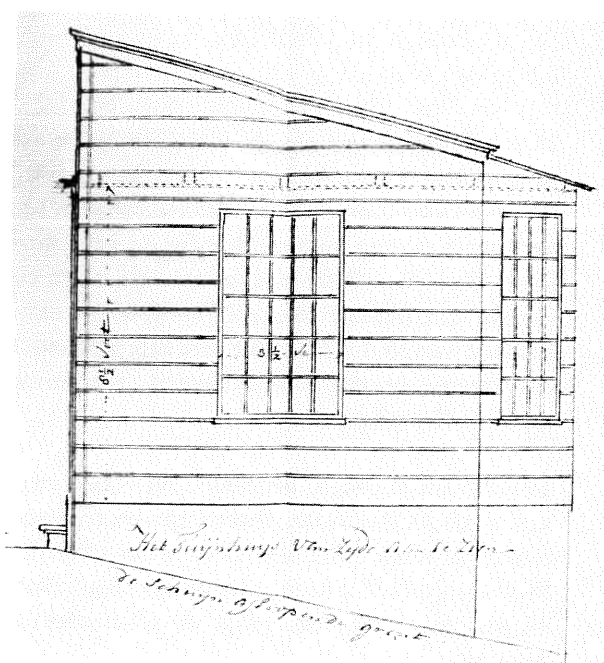
“Memorie tot het maken van een nieuw tuynhuys, onder op een steenen voet en boven houtwerk, groot 14 voeten Rijnlantsen maat buytenwerks, volgens de schetsteekening hierneevens gevoegt.

Op de hoogte van het ordinaire zoomer ijselwaater gefondeert op denne 3 duyms platen breet 12 a 14 d. het muurw[er]k onder op 11/2 steen aangelegt en op een steen dikte gesneeden tot 6^d hoogte beneede de bovegrond van bovesteen en verder {tot circa 14 duym bove de laage grond van de tuyn van}³⁶ ondersteen en na den eijs bewerkt en afgereet.

Hierop en in 6 gr vloerbintjes d 6 a 8 d, de vloere van 11/2 d hout, de opgaande stijle gr hout d 4 a 4 d, daarin de ligtcozijnen verdeelt en gemaakt volgens de schetsteekening. Buyte bekleet met ... van 11/4 d deelen en binnen met van 3/4 d hout, alles in elkander geploegt. Een plintje aan de vloer, {het noodigen reegelw[er]k en} ... op de hoogte van 8 1/2 voet uyt de vloer te leggen 1 ribbe d 4 a 6 d en tegen de onderkant beschoten met van 3/4 d hout in elkander geploegt na den eys.

Het dak gespannen op de schuynte als word aangewezen. De gordingen 4 en 6 d, boven bekleet met ruwe digte 1 d agterdeelen, {yder in eene lengte} binnen teegen elkander en eene dito over ydere naat. Belat met gr. enkelde latten en gedekt met blauwe pannen. De noodige dekstukken van gr 11/2 d hout met een hol onder dezelve, de noodigen boeyborden, een houtegoot en aflatpijpen.

In het front dubbelde deuren in het voorcozijn, van eyke 11/2 d hout. Boven glazen in hout, onder paneelen, {met het noodige sluytw[er]k}. Pilasters gr 11/2 d hout, met de noodige lijsten en plinten en treden, gelijk de schetzteeking aanwijst.

Omdat er geen tuinhuis op de toren werd gebouwd, ligt het voor de hand aan te nemen dat het te bouwen tuinhuis ergens op het kasteelterrein zou worden geplaatst, dus binnen de ommuring. Deze aanname leek te worden bevestigd door een tekening uit 1816 van D.J.L. Strick van Linschoten, die het kasteel vanuit het zuiden weergeeft. Op de tekening is een gebouwtje met een lessenaarsdak te zien, dat net boven de muur uitsteekt. Zoals het getekend staat, lijkt dit gebouwtje te zijn geplaatst tegen of vrij dicht tegen de muur. Dit maakt dan de vensters in de driezijdige achtergevel, de zijde die in dit geval dus naar de muur gekeerd zou zijn, onzinnig.

Waar is het huisje dan wel geplaatst? Er zijn twee aanwijzingen, die daarover wellicht iets meer duidelijkheid geven. Ten eerste geeft het ontwerp een talud weer waarop het huisje wordt gebouwd, ten tweede is er de mededeling op de tekening, dat de driezijdige sluiting grenst aan het “Ijselwater”. Dit sluit een plaatsing op het toen nog steeds ommuurde kasteelterrein dus uit³⁷. Een andere plaats voor het tuinhuisje is mogelijk de volgende. De Beaufort liet omstreeks 1770 een ontwerp maken voor een Engelse landschapstuin, gepland op een stuk grond ten noordoosten van het kasteel met een omvang van ca. 86 bij 105 meter³⁸. Het terrein grensde aan de zuidwestzijde aan de gracht om de voormalige voorburcht en aan de zuidoostzijde aan de stadsgracht. De tekening geeft een “zomerhuis” weer en als we de tekening juist interpreteren, dan lijkt het of de, overigens anonieme, ontwerper een deel, namelijk de driezijdige sluiting, van dit zomerhuis afbeeldt, geplaatst aan de rand van

Een probleem vormt nog de maat van dit "zomerhuis". Van Stolk geeft een maat van "14 voet buytewerks" = ca. 4,5 meter, en het tuinontwerp een maat van ca. 1,7 "Stigtse Roeden" = ca. 6,4 meter. Dit maatverschil kan mogelijk verklaard worden wanneer we aannemen dat tuinhuis en tuin tegelijkertijd zijn ontworpen. De ontwerper van de tuin hoefde niet de juiste maat weer te geven, maar slechts alleen de plaats om de opdrachtgever te tonen wat hij vanuit het tuinhuisje van de tuin zou zien.

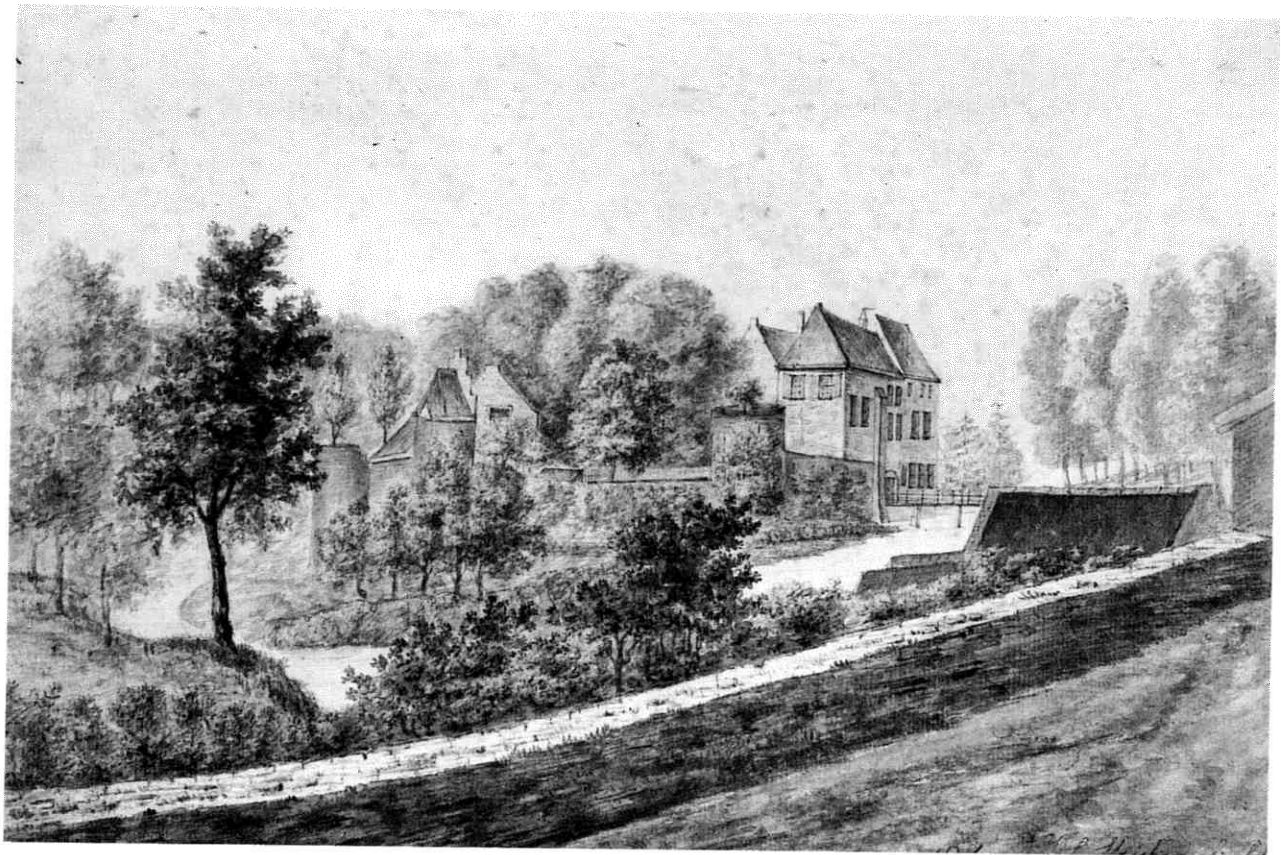
Kasteel IJsselstein vanuit het zuiden. Tekening D.J.L. Strick van Linschoten, 1816. Foto Rijksdienst Monumentenzorg, Zeist.
