Een donjon te Warmond

De voormalige woontoren van het Huis te Warmond herontdekt? ¹

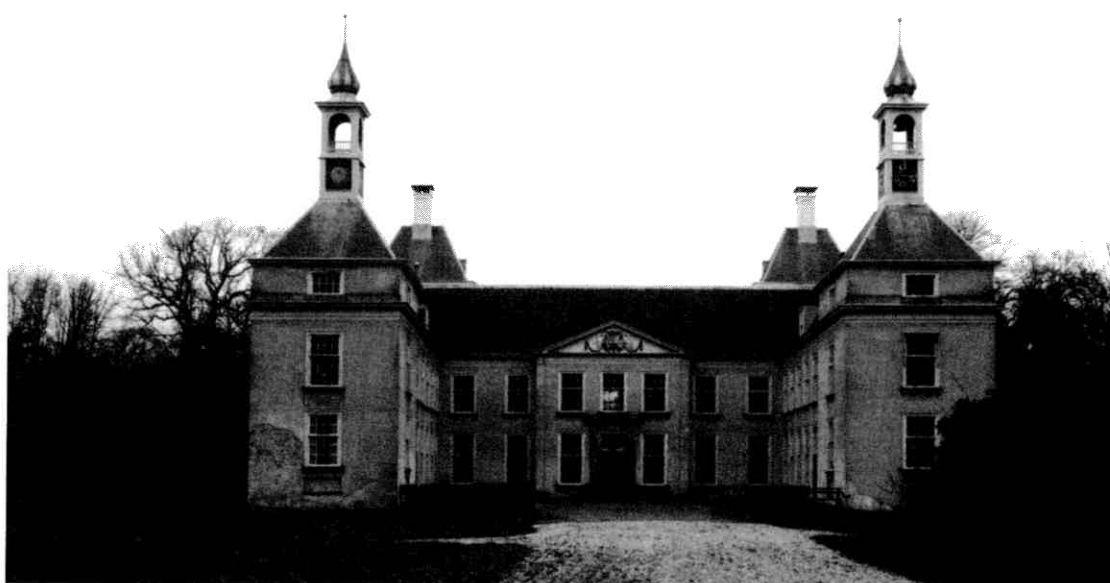
Afb. 1 Huis te Warmond vanuit het zuidwesten (foto auteur).

Wie de nog altijd schilderachtige dorpsstraat in Warmond noordwaarts uitwandelt, stuit tenslotte op een hoogopgaand bos met enorme bomen. Een eenvoudig houten hek verbiedt ons verder te gaan. Hier begint het landgoed Huis te Warmond. Alleen 's winters is de voorgevel van het fraaie, in classicistische trant gebouwde en geheel witgepleisterde huis, dat het middelpunt van het parkbos vormt, nog juist door het kale hout te ontwaren (Afb. 1).

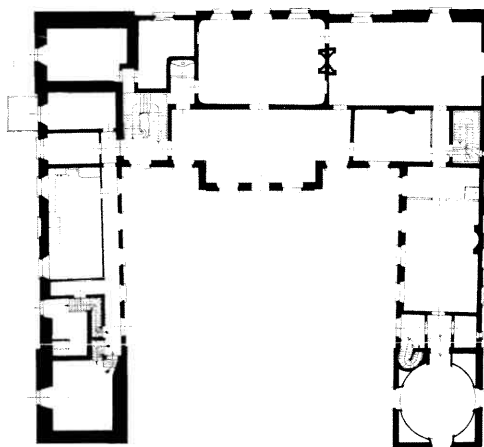
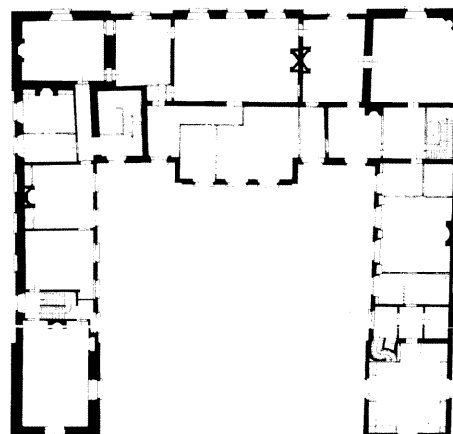
Afb. 2
Opmetingsschetsen van het Huis te Warmond, gemaakt in 1901.
Oorspronkelijke schaal 1:100.

a. begane grond

b. 1^e etage

c. 2^e etage, zolderniveau

- ² Fockema Andreae, Renaud & Pelinck 1974, p. 47-48.
- ³ Voor de goede orde is het van belang de oriëntatie van het kasteel uit te leggen (zie tekening 2). Het grondplan van het gebouw is nagenoeg vierkant en ligt als een ruit op de noord-zuidas. Gezien met het gezicht naar de voorgevel van het kasteel vormt de toren linksachter de noordelijke hoek van het gebouw. De toren rechts achter is dientengevolge de oostelijke hoek. Het rechter hoekpaviljoen vormt de zuidelijke punt en het linker paviljoen het westelijke uiteinde van het Huis te Warmond. Deze aanduidingen worden in de tekst hieronder gebruikt.

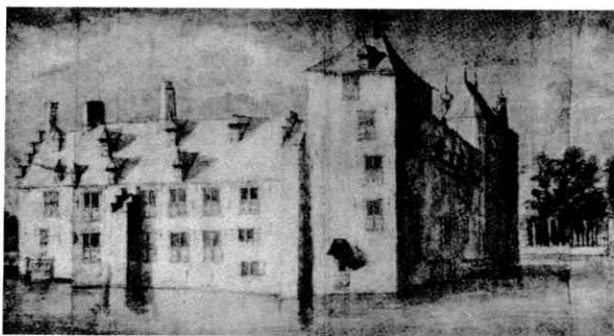
Afb. 5 Huis te Warmond vanuit het noorden. Tekening van Antonie Beerstraten, die tussen 1660-1671 werkzaam was. (uit: Oudheidkundig Jaarboek 1936, Bulletin van den Nederlandschen Oudheidkundigen Bond p. 5-1936)

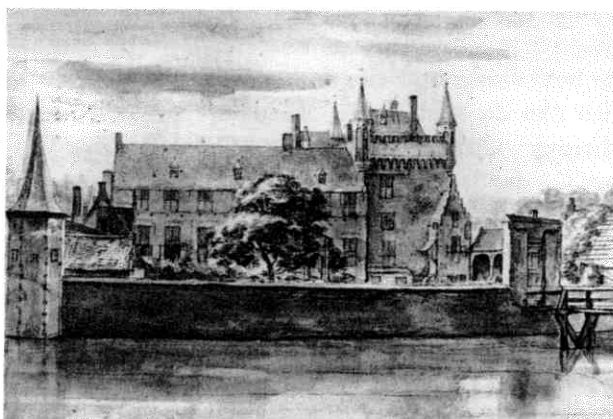
Afb. 6 De Keenenburg te Schipluiden met zijn tussen latere bebouwing omgeven woontoren. Tekening in zwart krijt en penseel in grijs van Roelant Roghman (uit: Van der Wijck 1990, nr. 86).

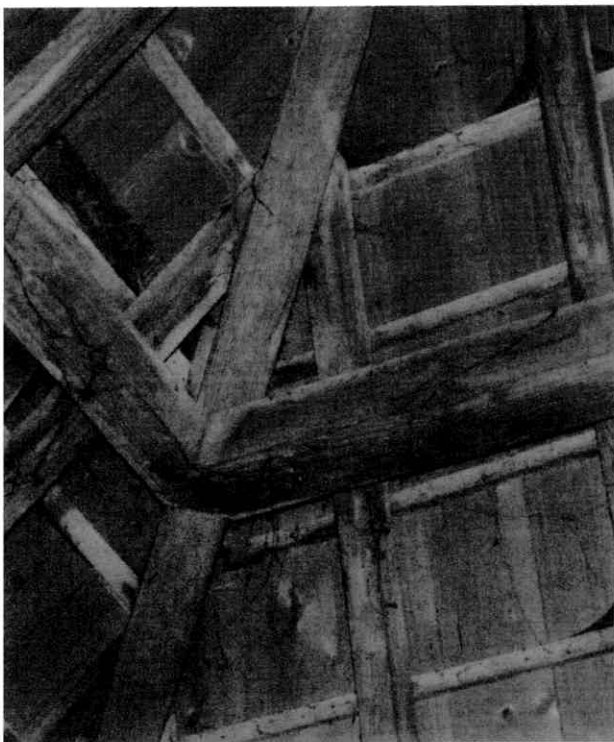
Afb. 7 Verlengde fliering in de kap van de westelijke vleugel van Huis te Warmond (grachtzijde). Fliering van eikenhout, verlenging in grenen (foto auteur).

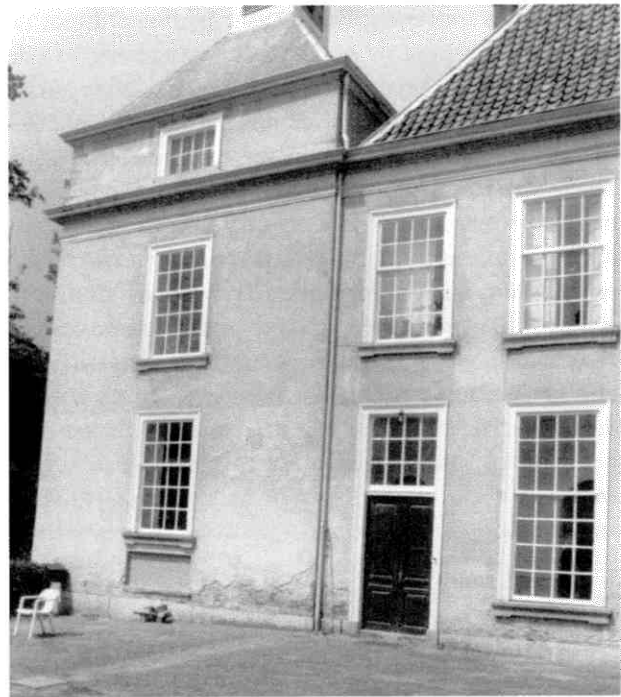
Afb. 8 Oostelijke wand van het westelijke paviljoen en de daarop aansluitende vleugel, gezien vanaf de binnenplaats. Door het eerste raam op de etage van de vleugel is de wand van de grote rechthoekige kamer te zien (foto auteur).

zijn. Bij nadere beschouwing is dit merkwaardige verschijnsel ook aan het exterieur van het gebouw af te lezen. Vanaf de binnenplaats gezien wordt het eerste venster op de verdieping van de vleugel naast het paviljoen voor meer dan driekwart van de breedte afgeschermd door het uiteinde van de langsmuur van de voornoemde kamer (Afb. 8). Aan de grachtzijde is het verschijnsel veel moeilijker te onderscheiden. Het muuroppervlak tussen de aanzet van het paviljoen en het eerste venster is daar wel een stuk breder dan aan courzijde. Het venster is ook een stuk smaller (Afb. 9). Kennelijk was het streven naar symmetrie aan de grachtzijde niet zo sterk als aan de kant van de binnenplaats van het gebouw die, mede gezien die symmetrie, toch als voornaamste pronkzijde van het huis moet worden opgevat.

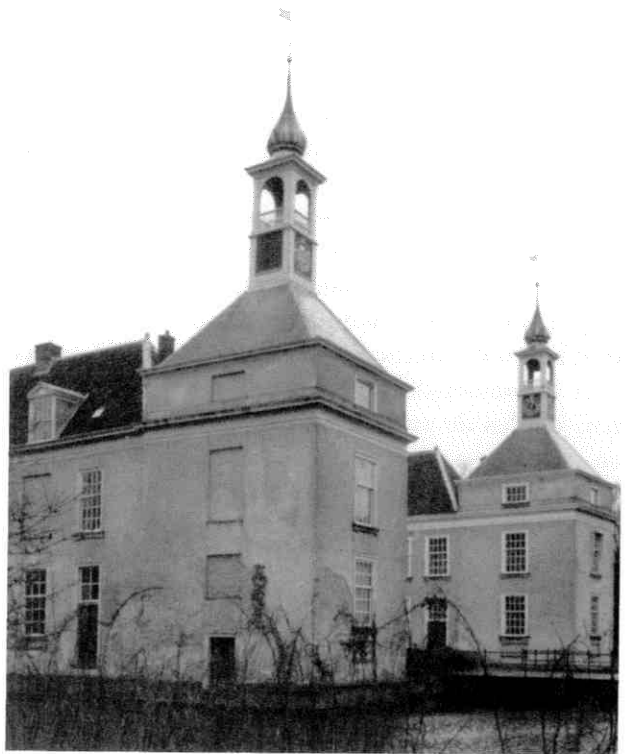
Afb. 9 Westelijk paviljoen en de aansluitende vleugel aan de grachtzijde (foto auteur).

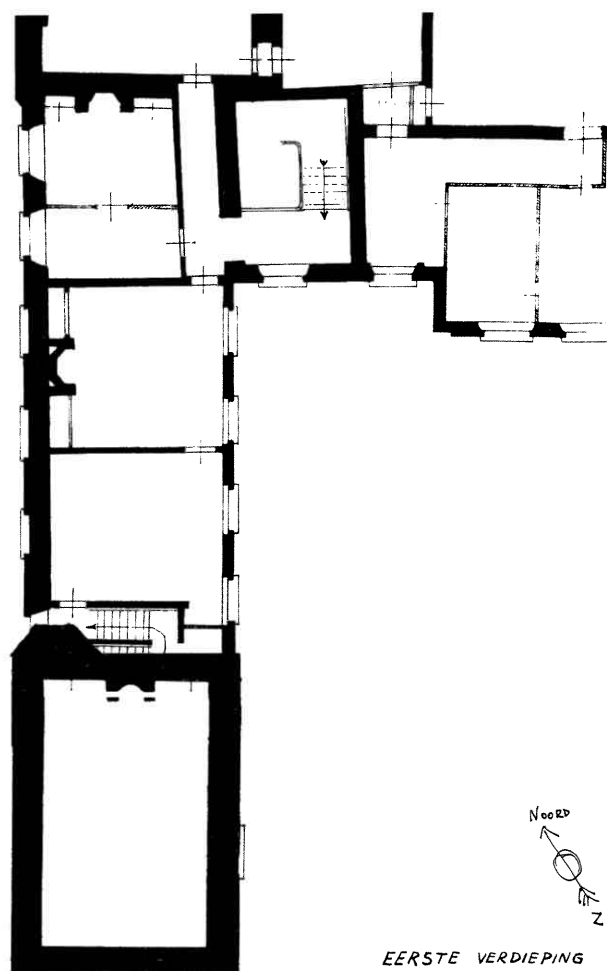
Afb. 10 *Bewerking van afbeelding 2 b, waarbij de contouren van de woontoren zijn aangegeven op basis van de afmetingen van de kamer op de etage van het westelijk paviljoen en de verlengde flieringen in de kapconstructie boven de vleugel (tekening auteur).*

bleken had de toren een rechthoekig grondplan en was hij daardoor groter dan door Renaud werd verondersteld, namelijk tenminste 7×9.5 meter, buitenwerks gemeten (Afb. 10). Vergeleken met andere woontorens in Zuid-Holland en de rest van Nederland zijn deze buitenmaten inderdaad bescheiden maar beslist niet te klein te noemen. In de directe omgeving van Warmond, laten we zeggen de provincie Zuid-Holland, zijn de meeste woontorens iets groter dan de het voor Warmond veronderstelde exemplaar. De zijden van het grondplan van de waarschijnlijk 13de-eeuwse donjon Rodenburg te Zoeterwoude, die door archeoloog Braat werd onderzocht, bedroegen ca. 9.5 meter (buitenwerks gemeten).²⁵ De 'eingemottete' woontoren te Hillegersberg bij Rotterdam, waarvan de onderste geleding nog grotendeels overeind staat, en die eveneens uit de 13de eeuw stamt, weerspiegelt een gebouw van vergelijkbare dimensies, te weten ca. 10×10 meter buitenwerks (Afb. 11).²⁶ Maar de woontoren van de reeds genoemde Keenen-

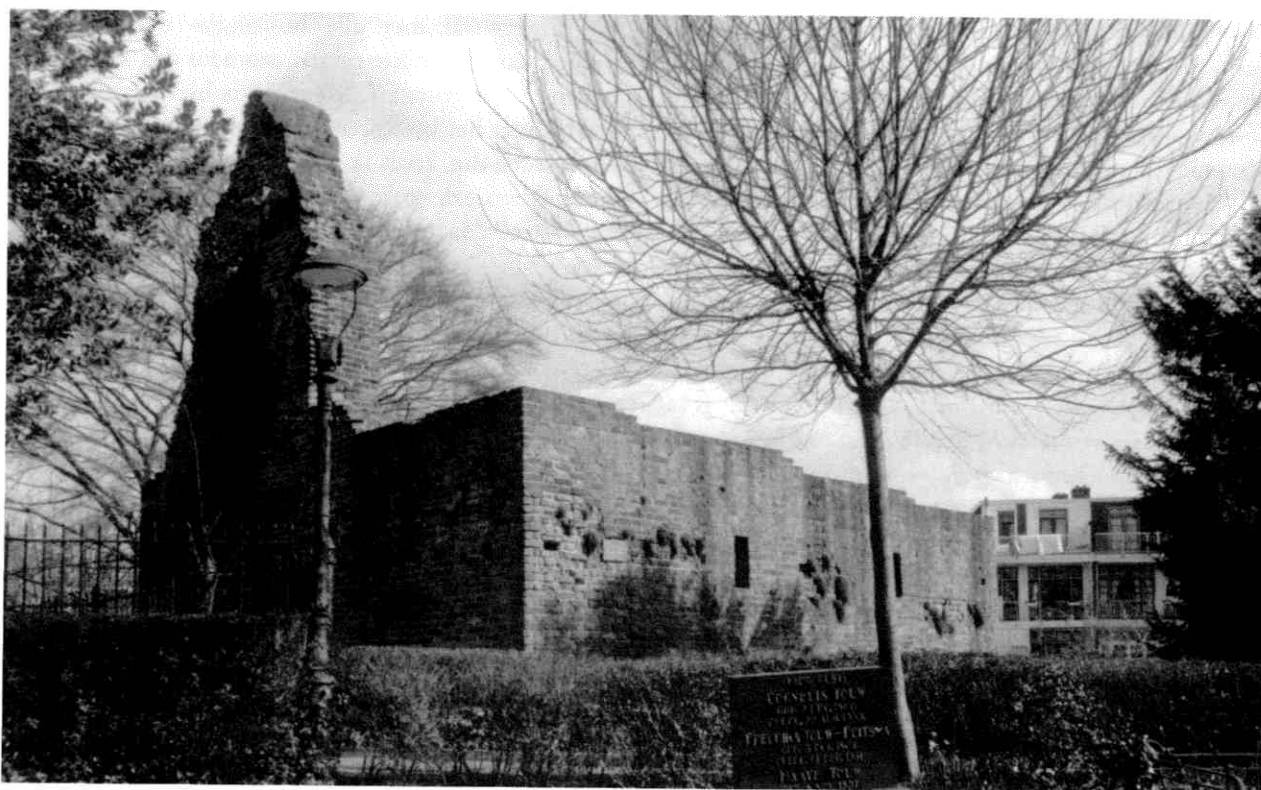
Afb. 11 Restanten van de woontoren te Hillegersberg, gezien vanuit het zuiden (foto auteur).

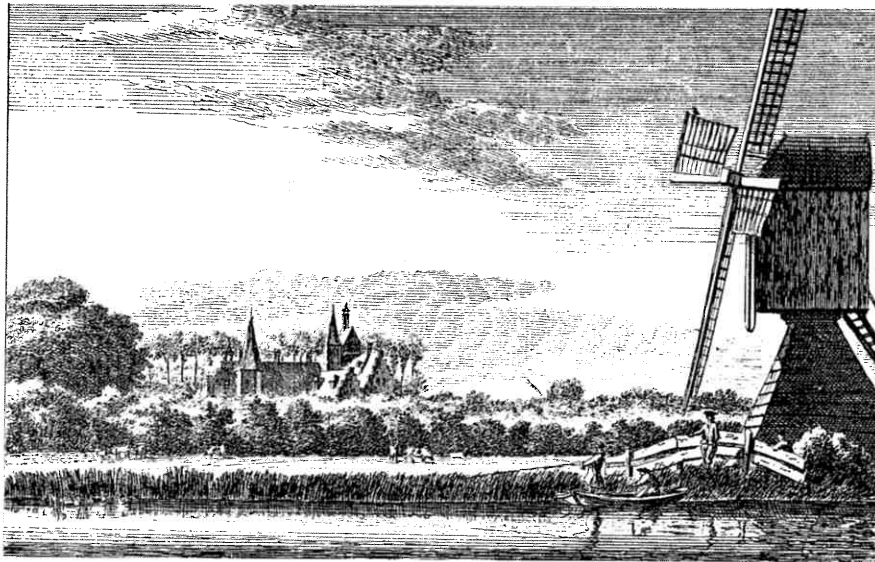
Afb. 13 Huis te Warmond vanuit het oosten. Tekening van H. Spilman (uit: Witkam 1963, afb. 8).

De situatie na het gedeeltelijk afbreken van de woontoren is mijns inziens goed te zien op een afbeelding van de hand van H. Spilman (1721-1784) (Afb. 13). Deze afbeelding moet dus na 1732 zijn gemaakt. Duidelijk is te zien dat de hoogte van de oude woontoren behoorlijk is afgenomen. De tekening zou zelfs van kort na 1777 kunnen dateren. Gezien de aanwezigheid van een in een torentje uitlopend tentdak op de voormalige woontoren, dat sterk lijkt op de dakconstructie van het huidige paviljoen, zou men er vanuit kunnen gaan dat de verbouwing van het huis juist een aanvang had genomen.⁵¹ Spilmans tekening zou dan de enige getuigenis zijn van de metamorfose die het oude, zichtbaar tijdens verschillende bouwcampagnes tot stand gekomen kasteel veranderde tot het strakke classicistische huis zoals het nu nog bestaat.
